カントー橋 2 径間アプローチ支間  
の崩壊に係る国家事故調査委員会

ハノイ、2008年6月

#### カントー橋 2 径間アプローチ支間の崩壊に係る国家事故調査委員会の活動結果 (記者会見用資料)

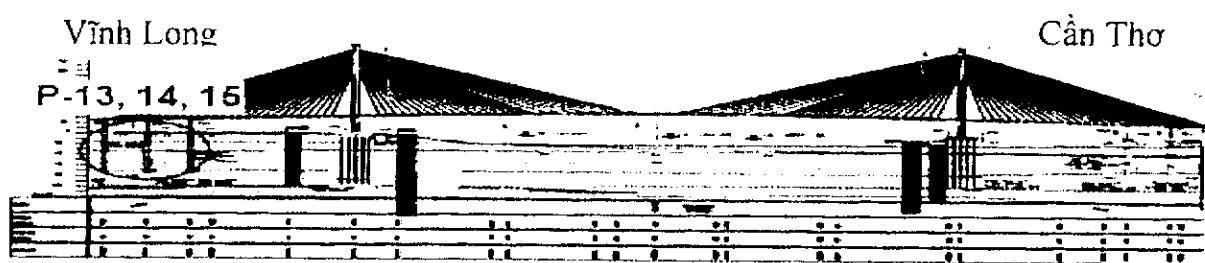
图 1

カントー橋と両側のアプローチ橋への道路は全長で 15.85km あり、ハウ川をまたぎビンロン省及びカントー市を結び、国道 1 号線 A のバイパス道路の役割を担う橋となるものである。カントー橋は、長さ 1,010m の主橋、520m のビンロン州側のアプローチ橋及び 1,120m のカントー市側のアプローチ橋から成る。主橋の構造は、2 面吊の斜張橋となっている。崩落事故は、ビンロン省側において、主橋を構成する各 40m のアンカースパン 2 連となっている橋脚 P13～P15 間(図1)の建設中の鉄筋コンクリート箱桁で発生した。

図1. 橋脚P13～P15の2径間のアンカースパンで発生した事故の位置

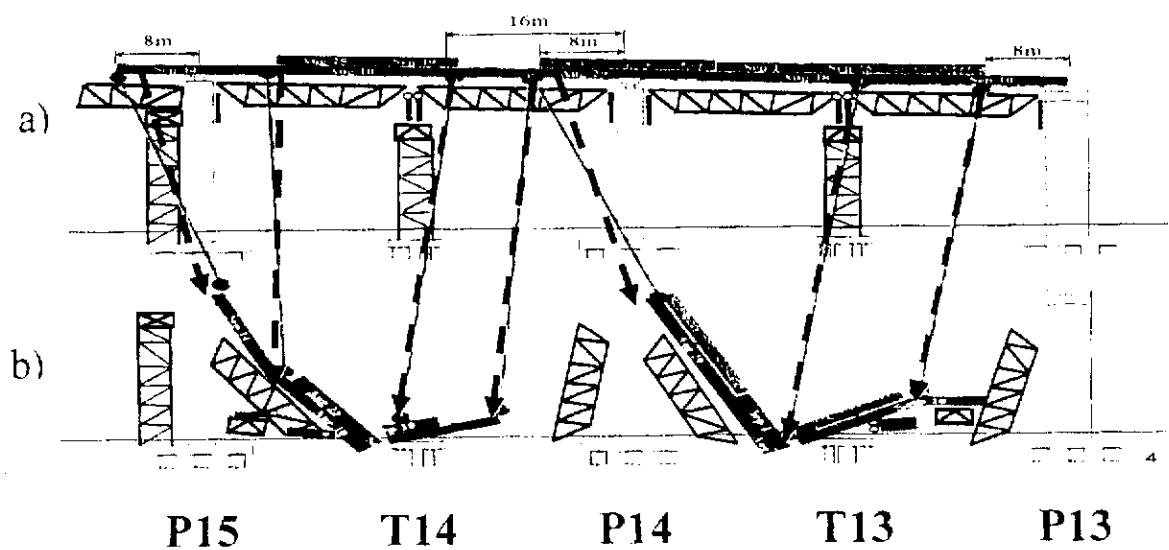
图 2

当該 2 径間のコンクリート箱桁を建設するべく、コントラクターは、鉄筋コンクリートフレーミング上に固定される鋼材の仮設支柱、横トラス、縦トラスからなる仮設支保工と呼ばれる足場システムを採用していた。事故は 2007 年 9 月 26 日午前 7 時 55 分に発生した。仮設支保工が崩壊し、建設中のコンクリート箱桁を落下せしめた。(図 2)

図 2. 仮設支保工及びコンクリート箱桁橋

- a) 事故前
- b) 事故後

事故現場の証拠や目撃証言によれば、崩壊は仮設支保工の P13 から始まり、破裂音とともに P13 付近から白煙が立ち上った。P13～P14 間の橋床のコンクリートが落下し、続いて P14～P15 間で仮設支保工の各部分を潰しながら落下した(図 2b)。
