添付④ 【事業内容説明写真】 建設工事進捗

【Khuwi 産科棟建設】  
Ntchisi 県  
Khuwi Health Center

**【Mndinda 産科棟建設】**

Mndinda Health Center

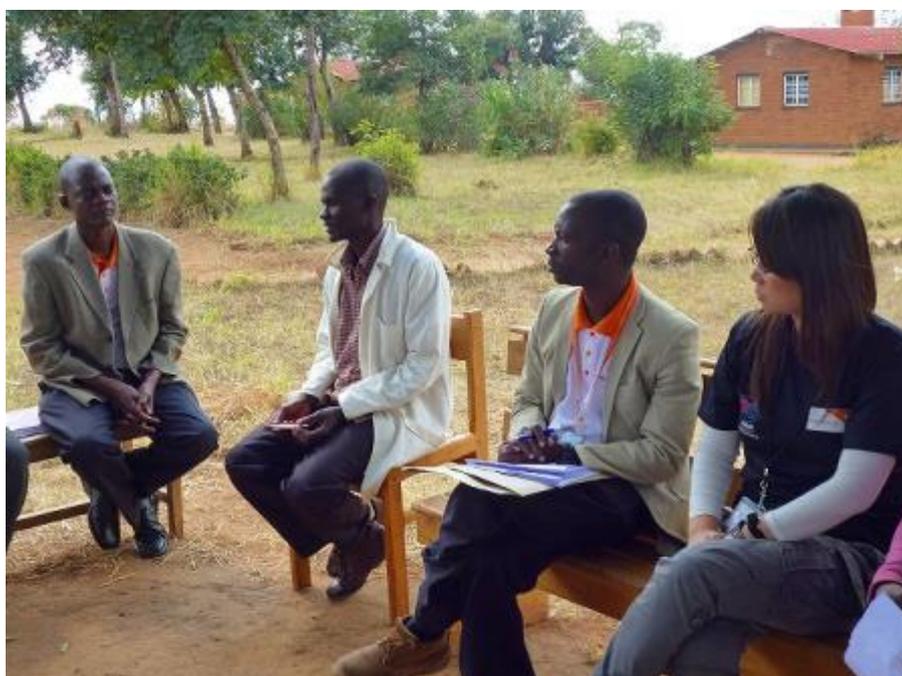
建設業者  
カウンターパート、コミュニ  
ティ代表者と建設サイト  
の引渡し式

建設サイト引渡し式  
工期の確認・それぞれの役  
割の確認を行った

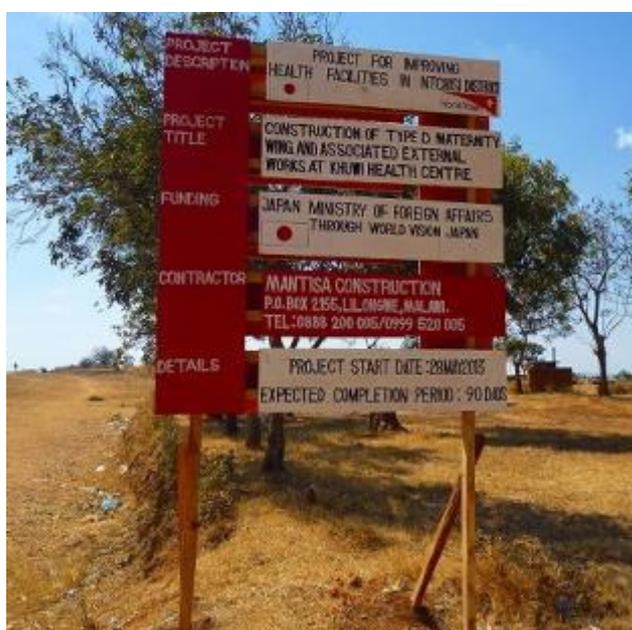
建設工事標識

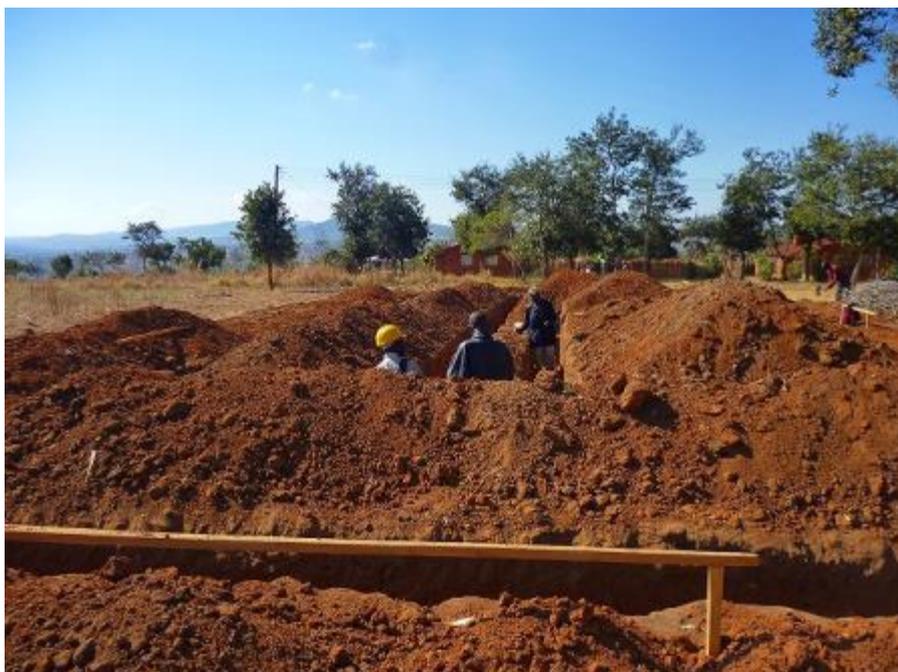
基礎工事(掘削作業)のモニタリング時  
基礎工事が適切に行われているかを確認しているエンジニアと建設業者関係者  
2013年7月3日

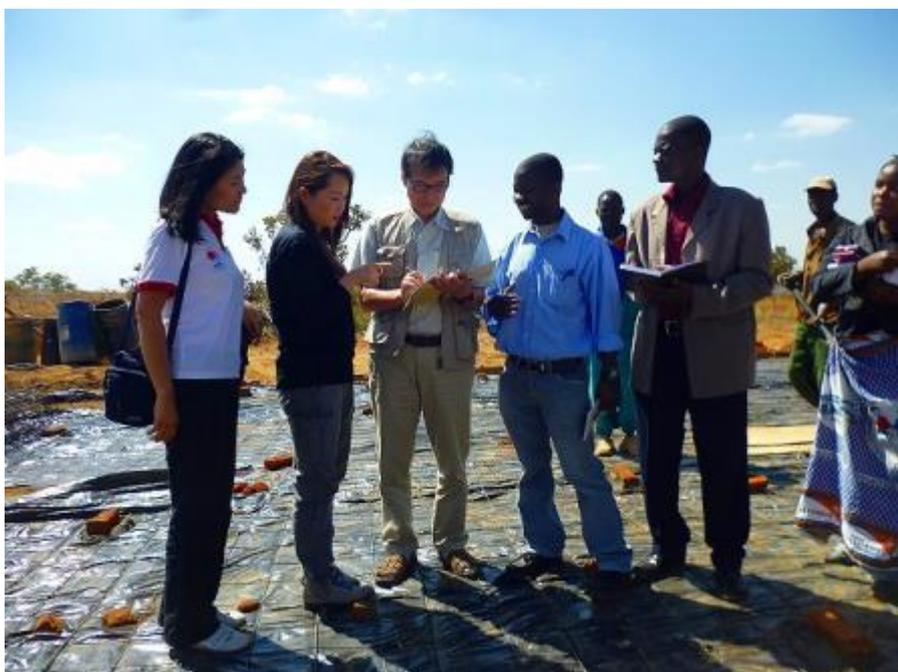
WVJ プロジェクト統括の訪問で進捗や工期についての確認

Slab 工事完了の確認  
2013年7月25日

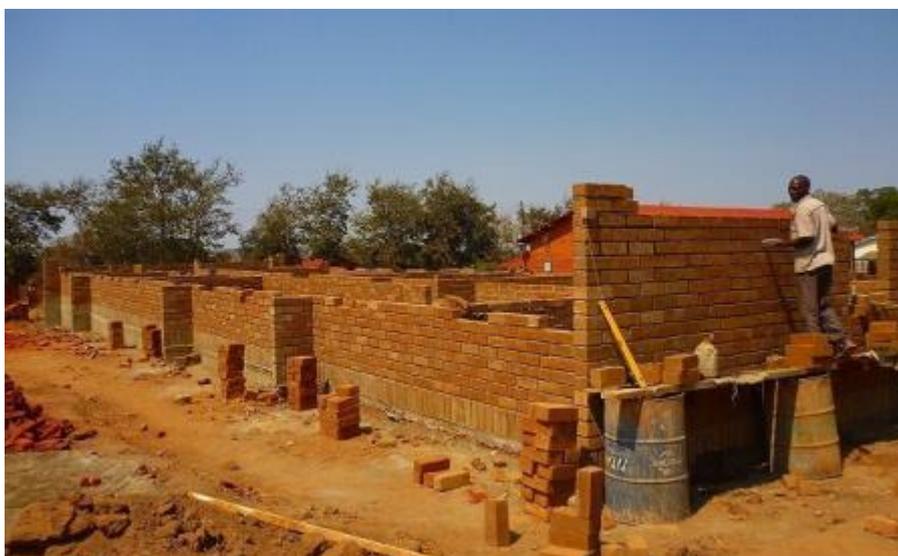
外壁工事進捗  
使用しているレンガ質の検査、コンクリートの配合の検査等を常時実施

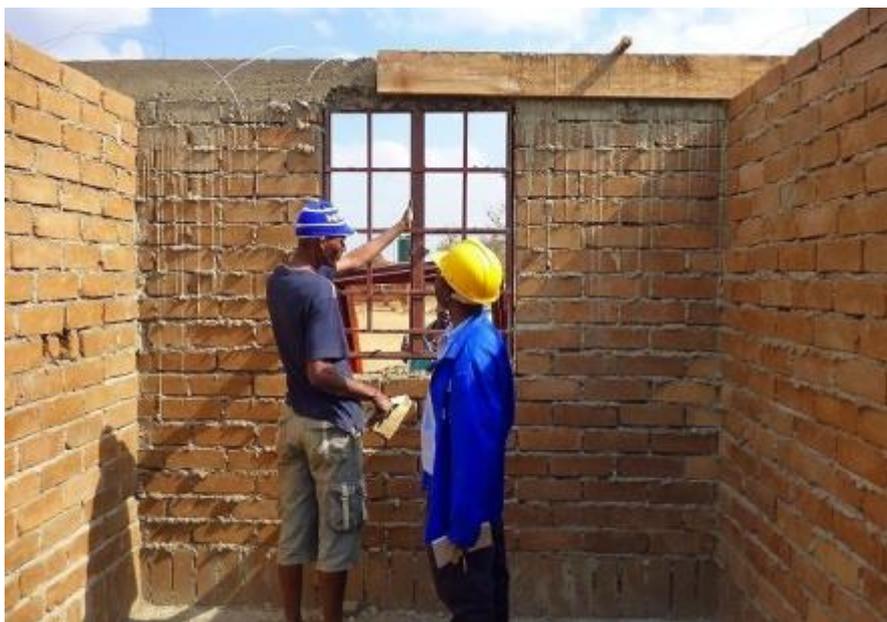
外壁の確認・検査を行い、  
建設業者への改善方法につ  
いて詳細に指示・やり直し  
を行った

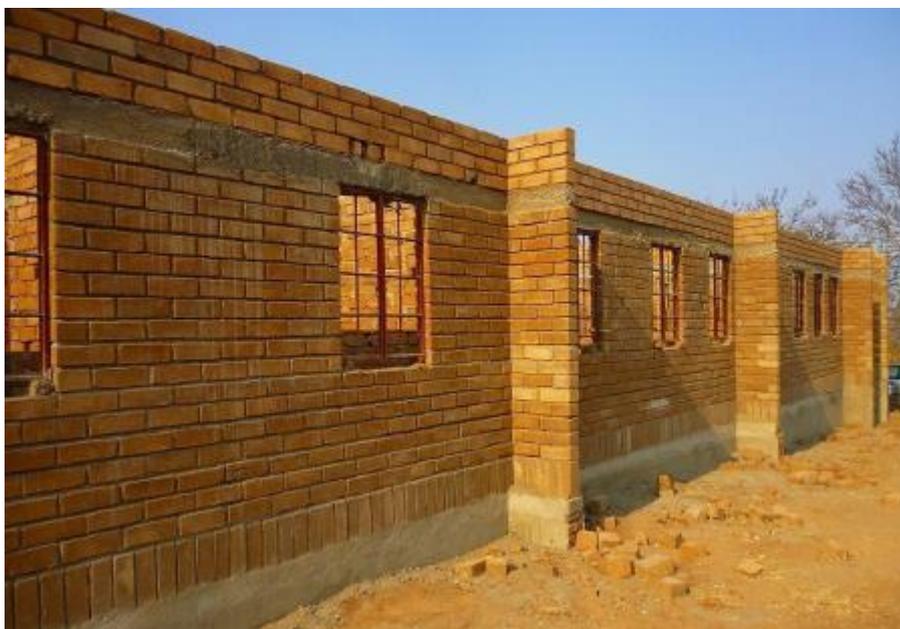
改善後の外壁工事完了時

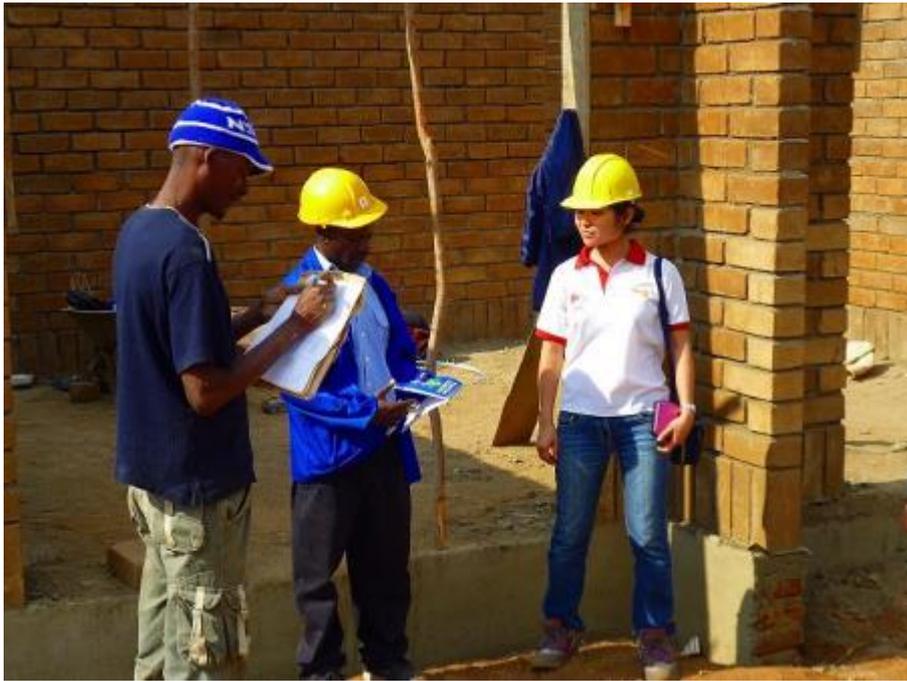
建設業者と外壁工事完了について、確認を実施

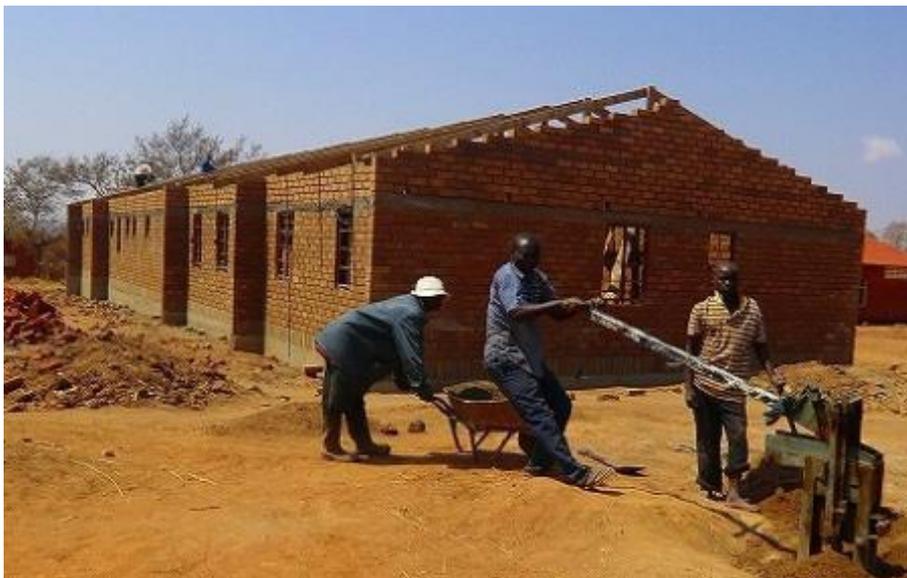
Stabilized Soil Blocks  
セメント、土、(砂)

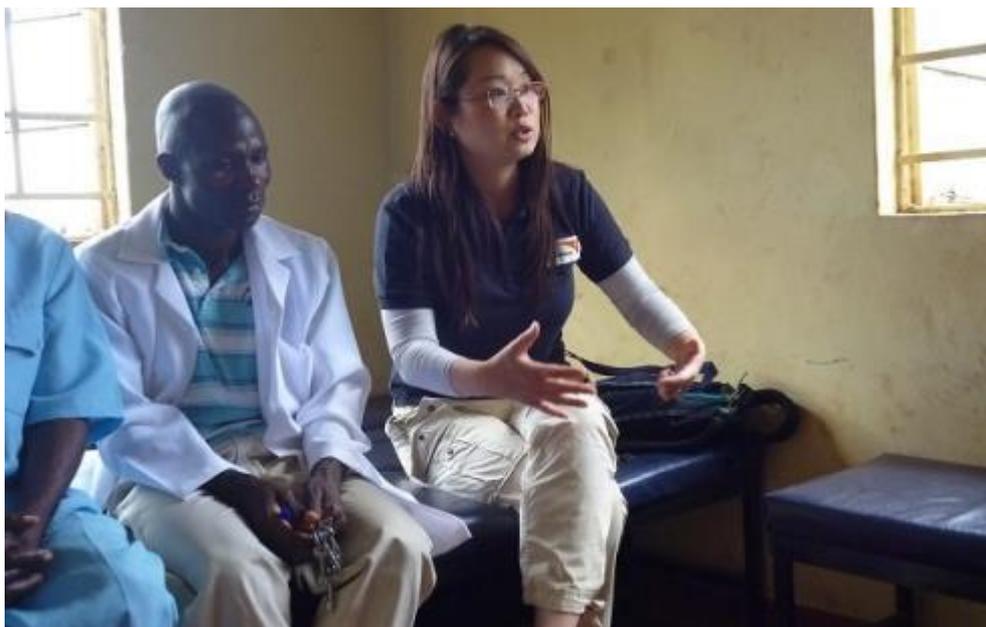
プロジェクト・マネージャーが建設業者に現場の引き渡しを行った

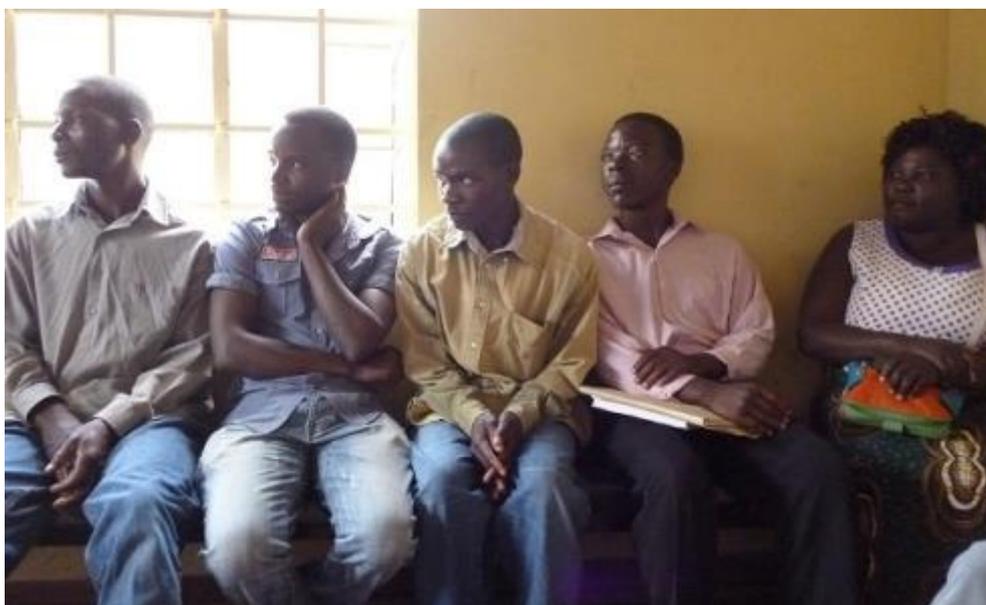
建設業者 Msajo からは 5 名が出席し、その他にアシスタント・プロジェクト・マネージャー、プロジェクトエンジニア、現地オペレーション担当、Mndinda ヘルスセンターの医療関係者 4 名が参加した

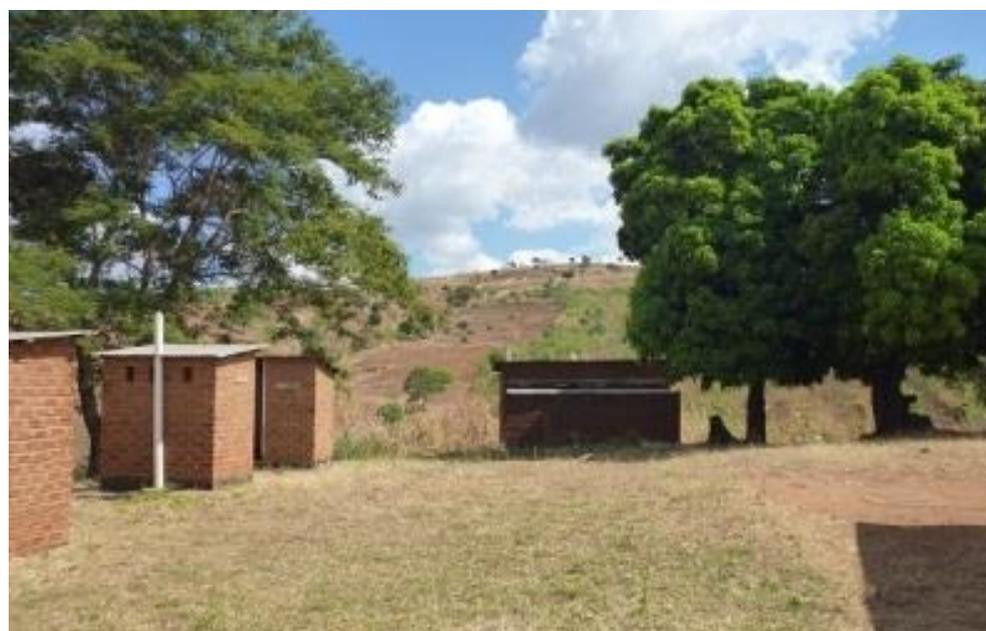
Mndinda 産科棟の建設サイト（建設前）

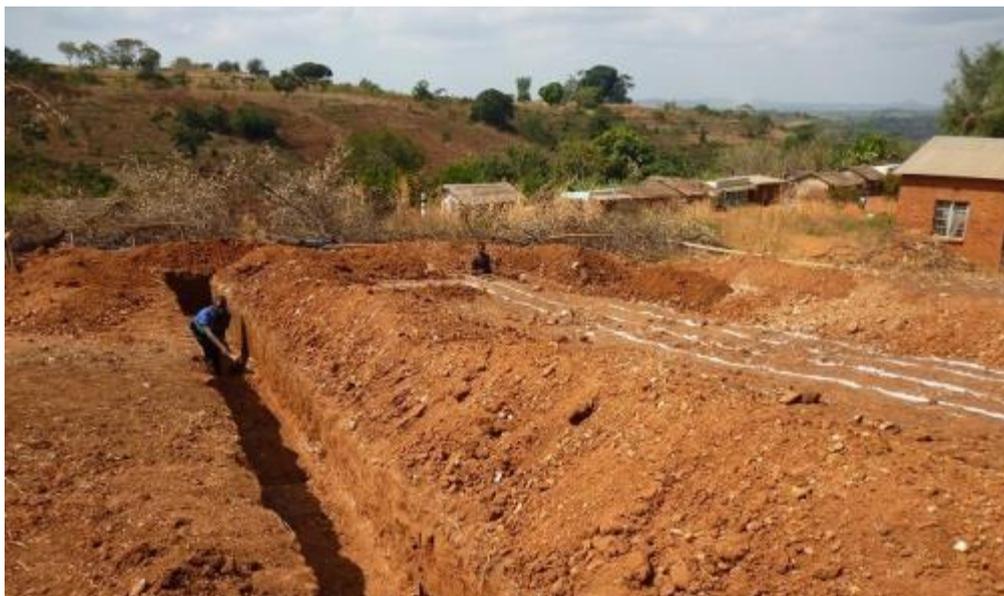
基礎工事：  
掘削工事時

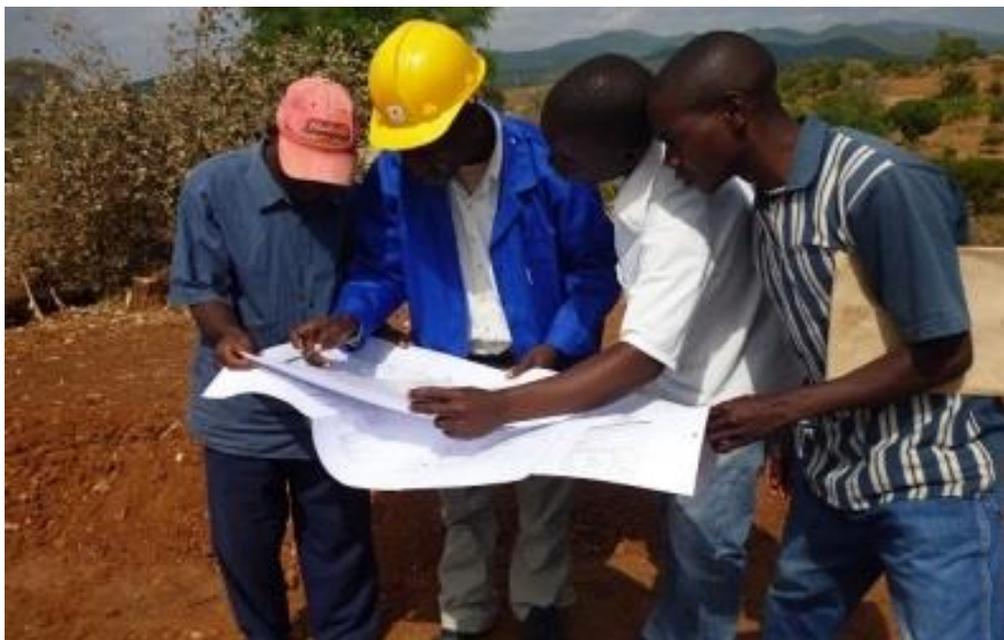
プロジェクト・エンジニア  
が業者と綿密に図面の確認

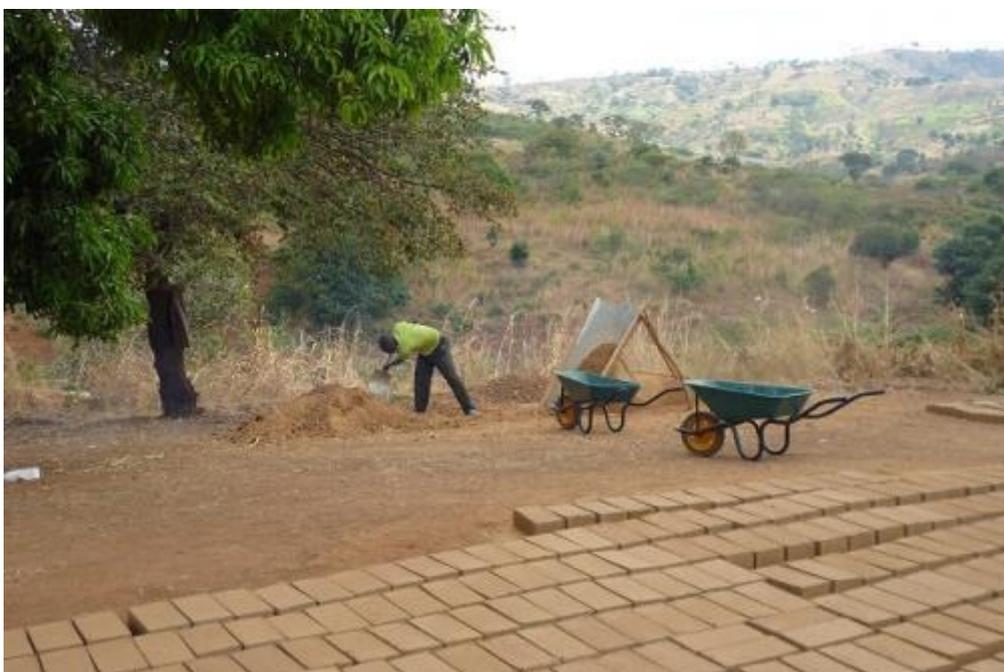
レンガ（Stabilized Soil  
Blocks）

作成工程確認：素材となっ  
ているセメント、土、砂の  
配合や土の質の確認を常時  
実施

→強度検査をリロンゲエの  
検査場で実施

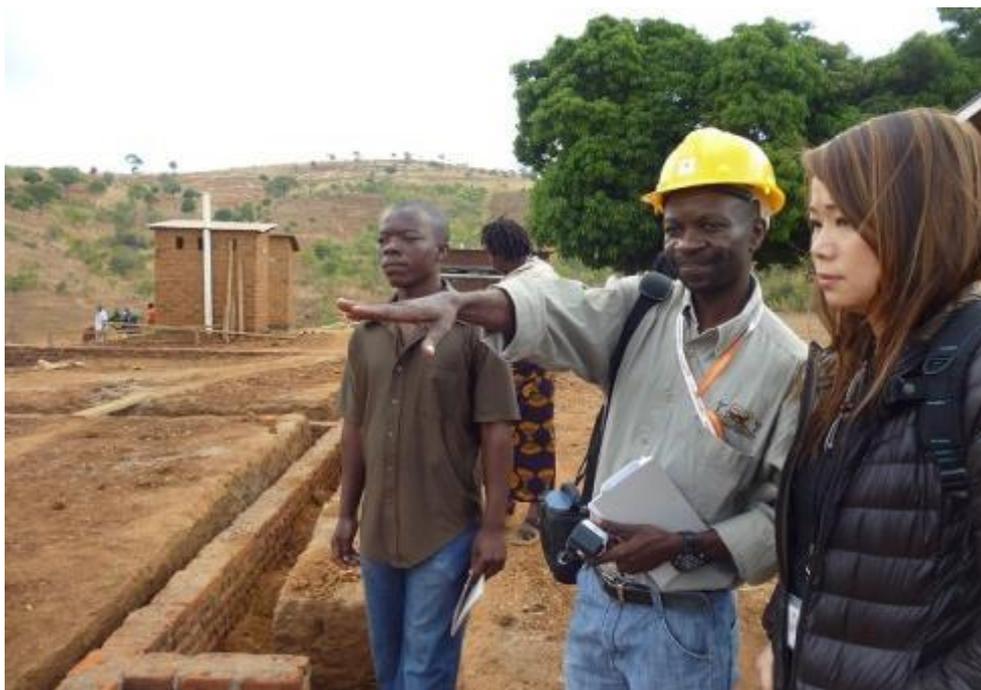
プロジェクト・マネージャーによるモニタリング  
プロジェクトエンジニアがプロジェクト・マネージャーに細かく建設の進捗を報告

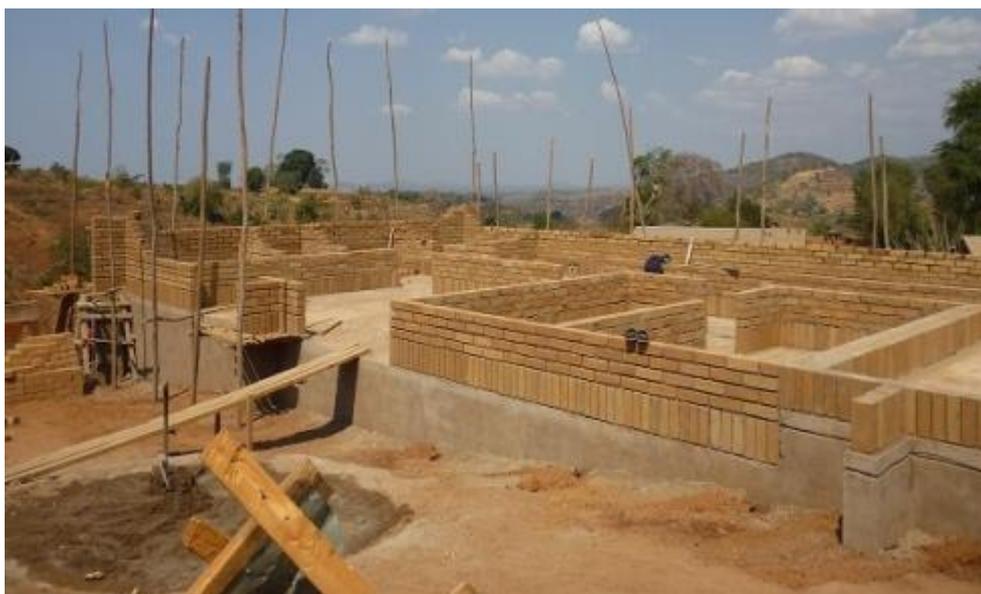
上部構造 (Superstructure) の完成時

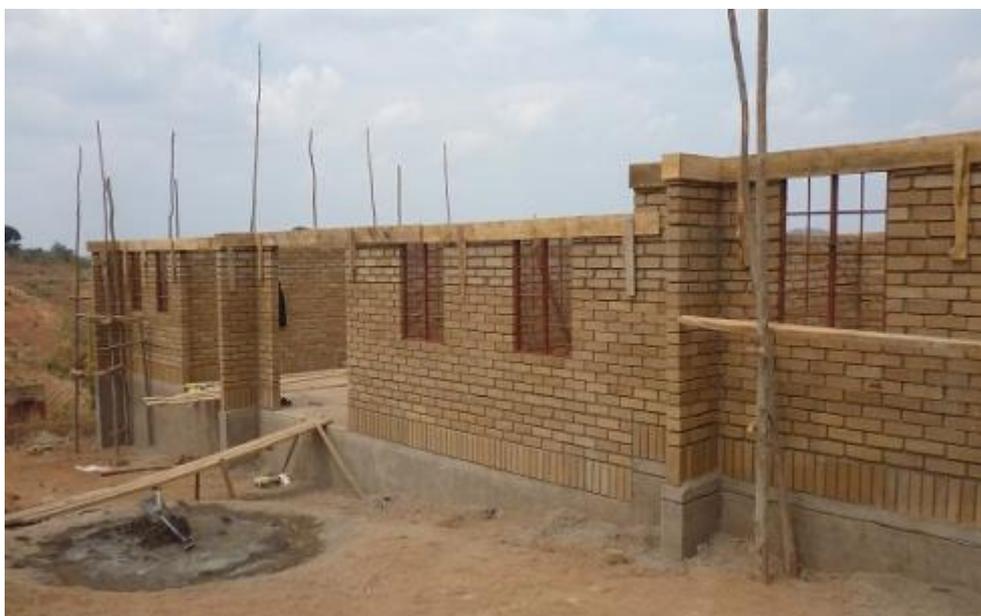
窓枠レベルまでの外壁工事の完了

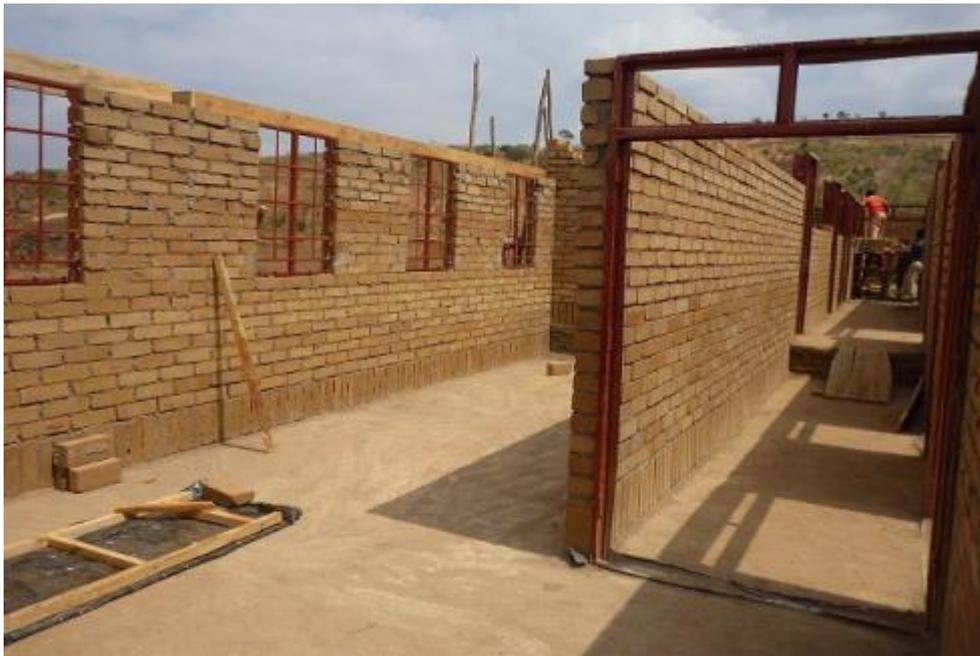
産科棟内部：

右側：産後病室

左側：廊下部分

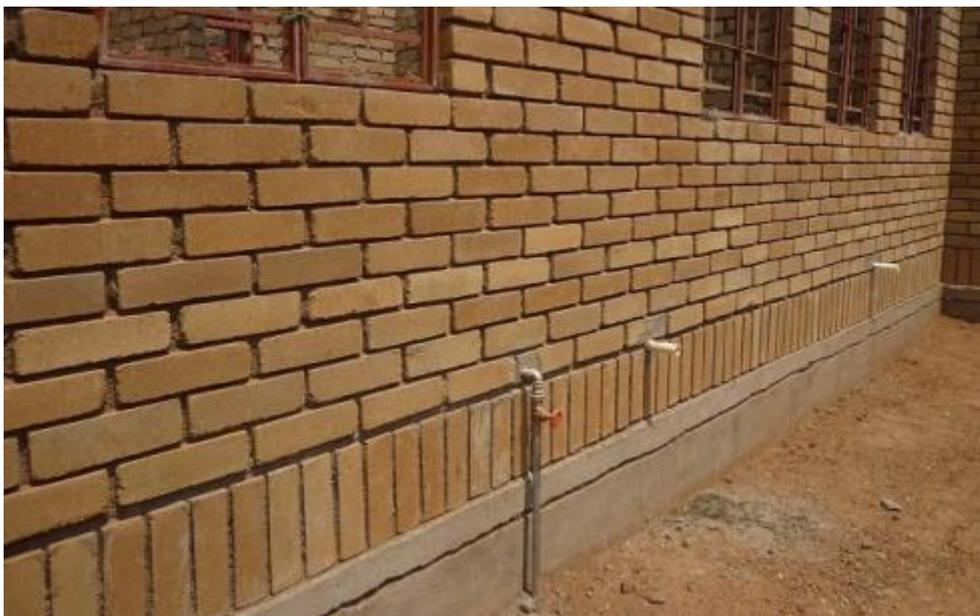
水道用の配管状況

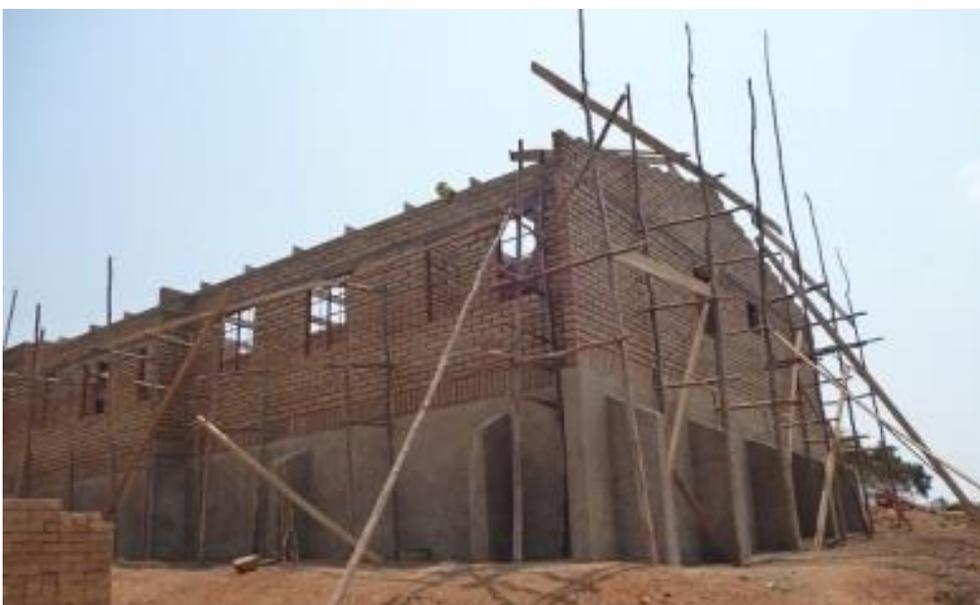
産科棟全景

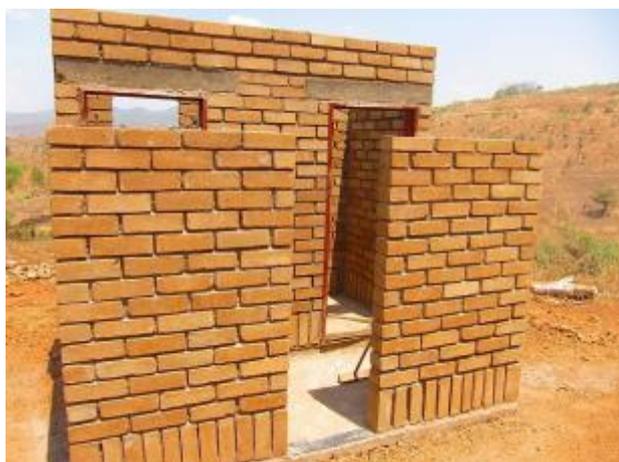
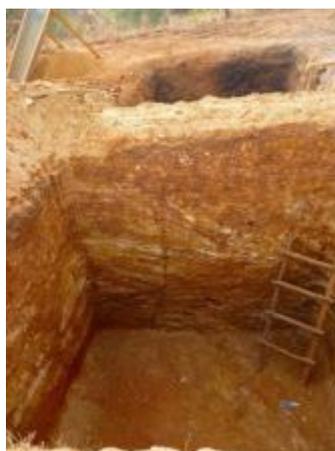
【トイレ】

トイレ : 掘削時写真

深さ : 4m

サイズ : 2.5 x m x 2 m

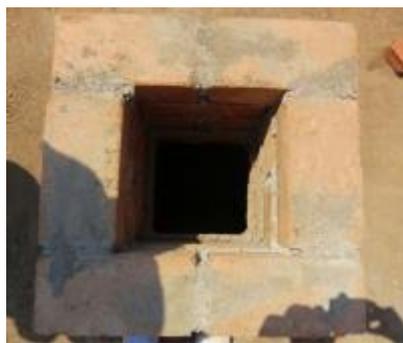
廃棄口

深さ：3m  
半径：0.5m

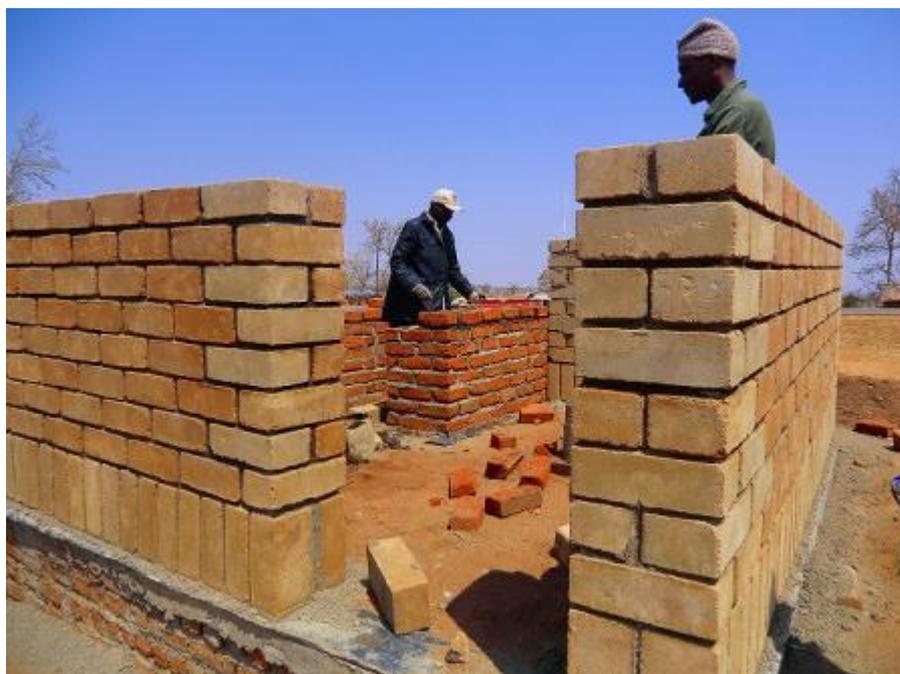
【焼却炉】

外壁：2.5 m x 2.5 m  
焼却炉：1.42 m x 1.42 m
