車いす工房 "Dilshod"

## ヒッサー障害児寄宿舎学校

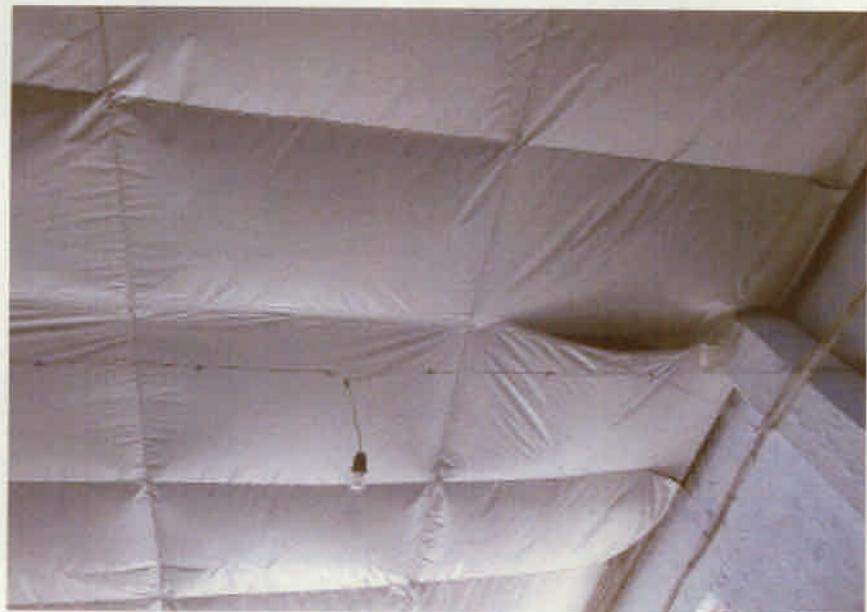
車いす工房内部:  
天井のシートが破れて、雨漏りの原因となっている

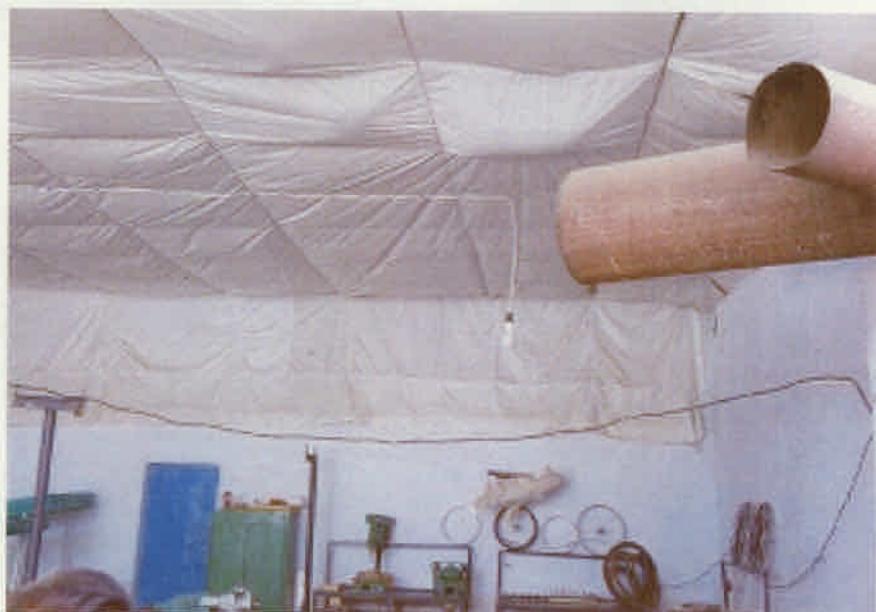
車いす工房内部:  
天井からの雨漏りにより、工具類の老朽化も進んでいる

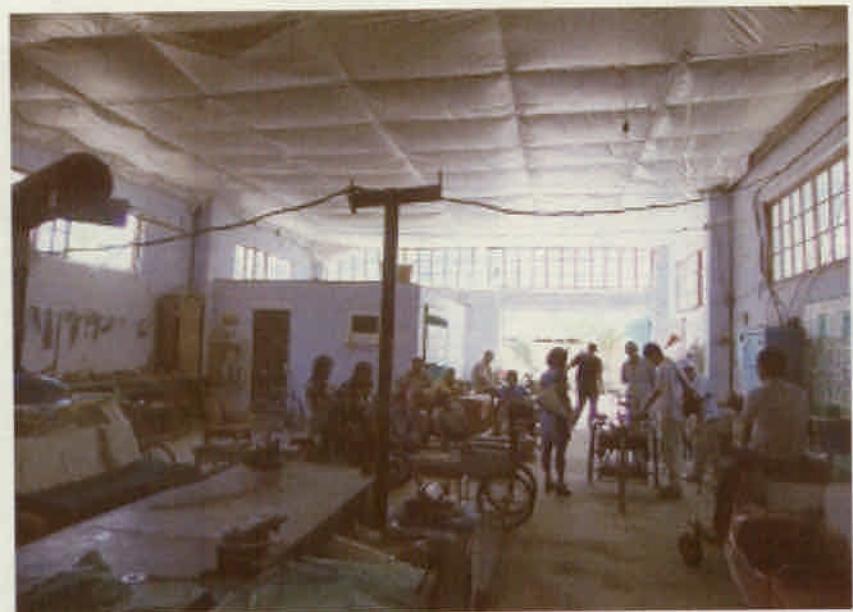
車いす工房内部:  
日中でも工房内は、薄暗い状態が続く

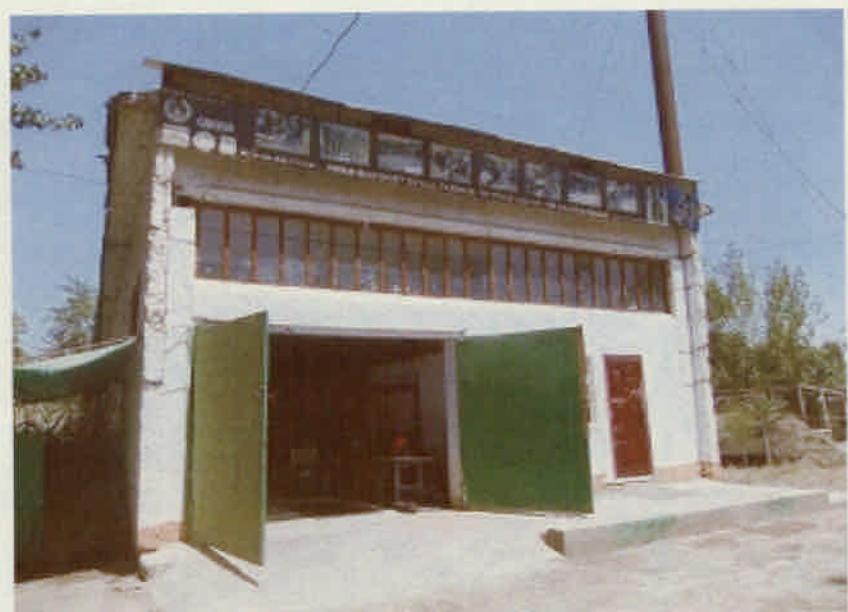
車いす工房外観:  
建物全体の老朽化が著しい

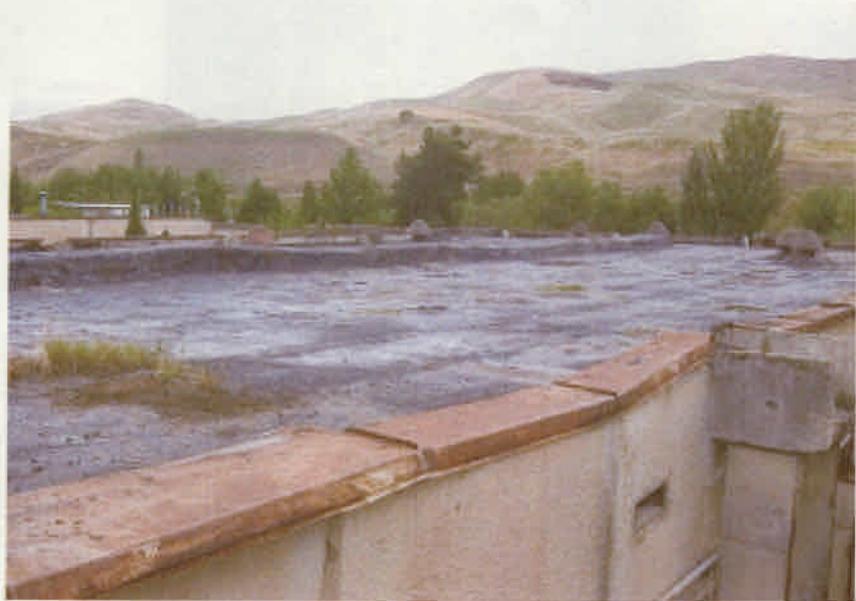
寄宿舎学校外観:  
屋上の老朽化により、雨漏りが続いている

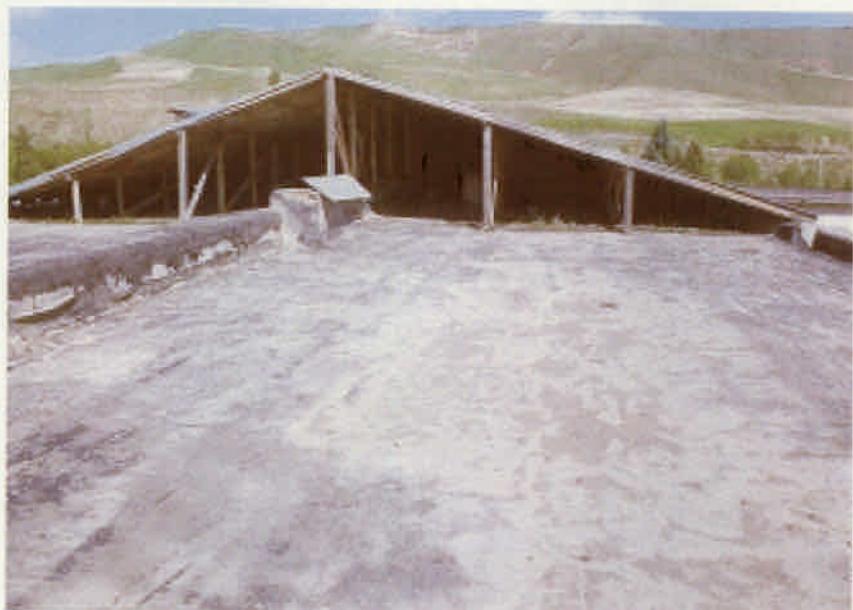
寄宿舎学校外観:  
雨漏りを防ぐためには、屋上全体の修理が必要な状態にある

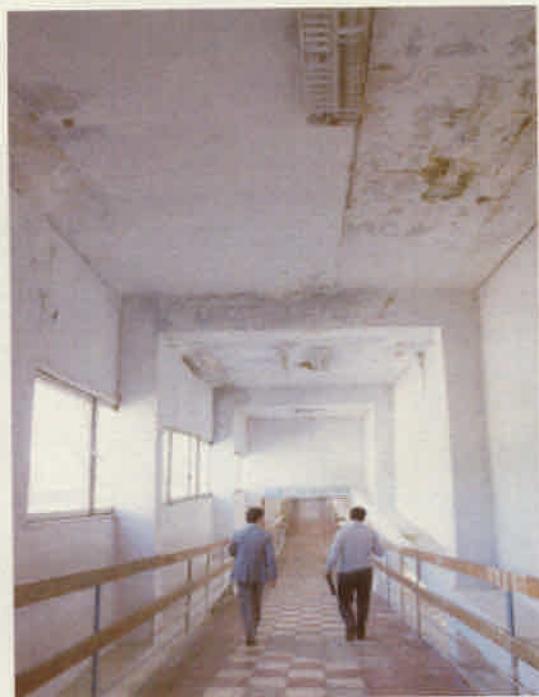
寄宿舎学校内部:  
学校内部では、いたるところに雨漏りが見られる

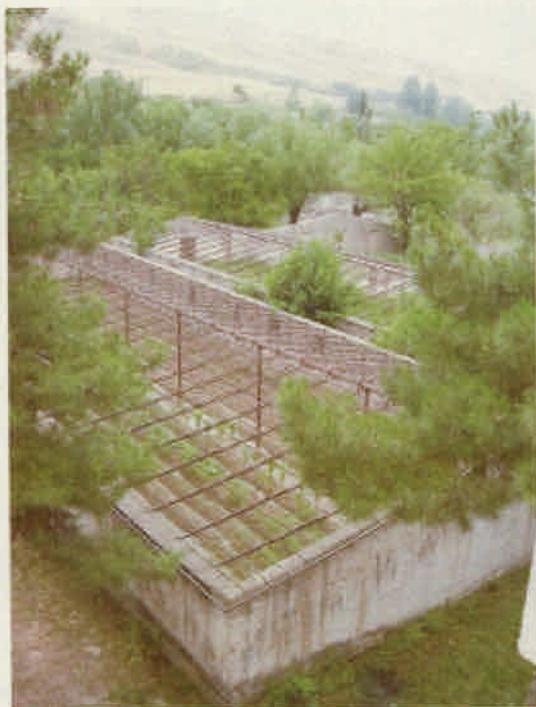
寄宿舎学校温室外観:  
旧ソ連が崩壊した後、温室の修繕は全く行われていない

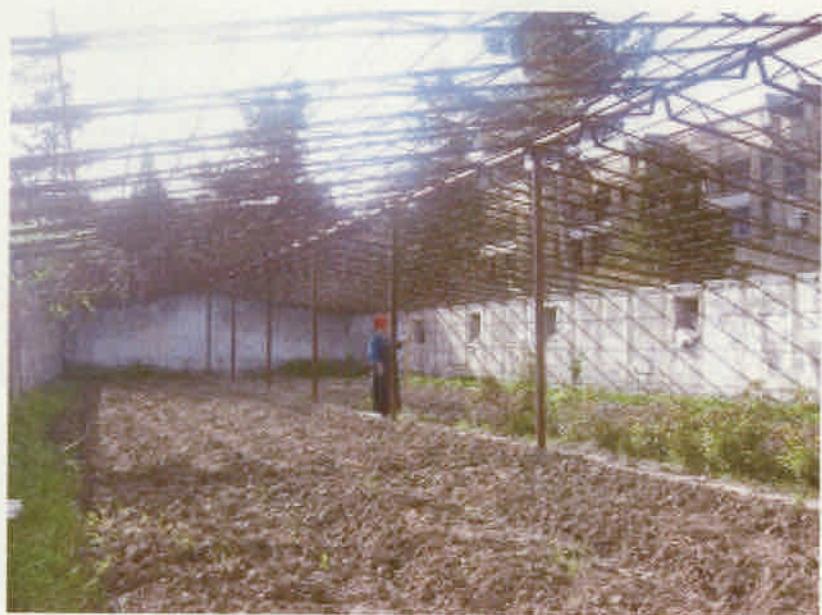
寄宿舎学校温室内部：  
温室の内部も、放置されたままである
