エーヤワディー地域、カンター村

カレン州、ユカワレイ村

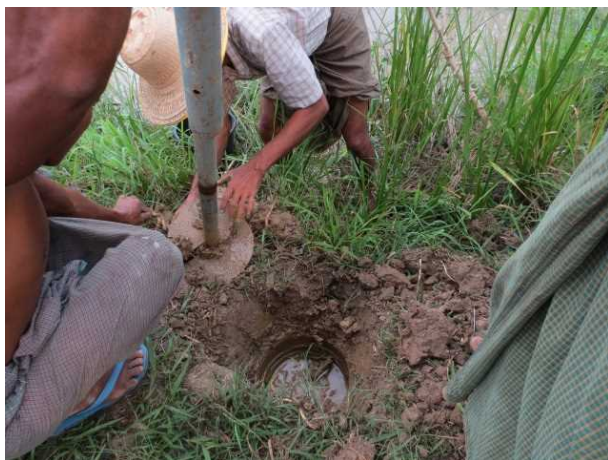
1. 土質調査 カンター村の土は殆どが粘土

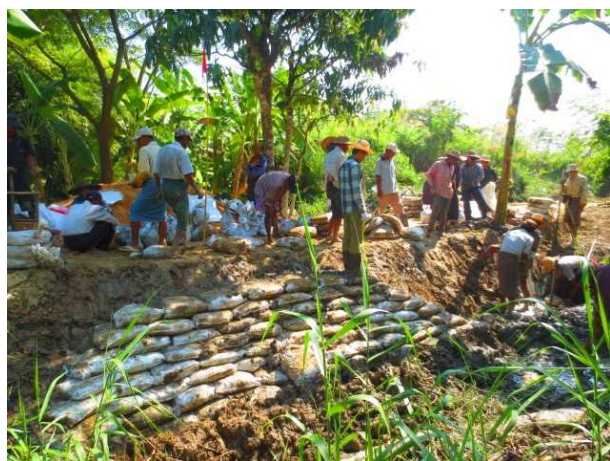
4. 住民研修 土のうに中詰めする土は粘土を利用

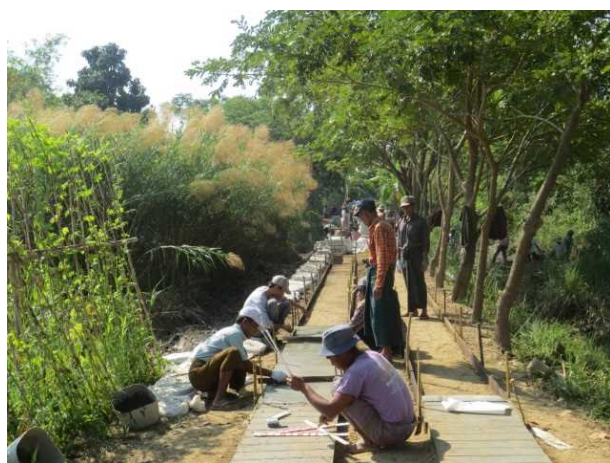
6. 施工現場 コンクリート施工

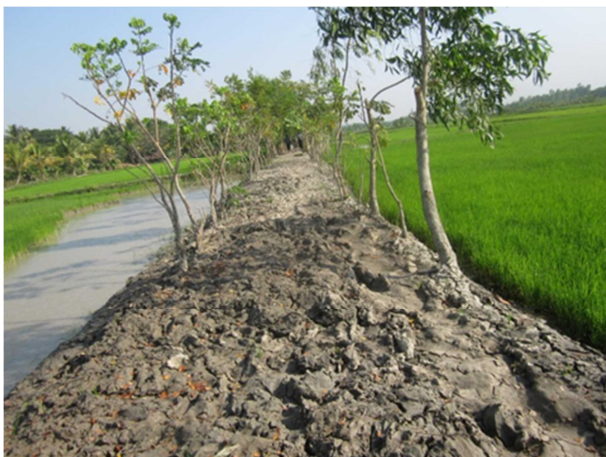
11. 施工前

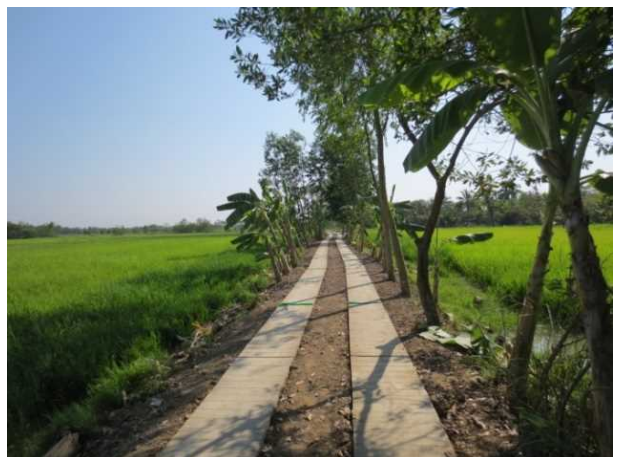
12. 施工後

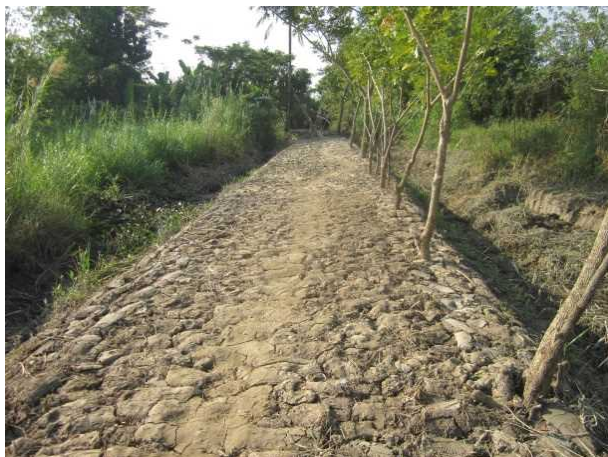
13. 施工前

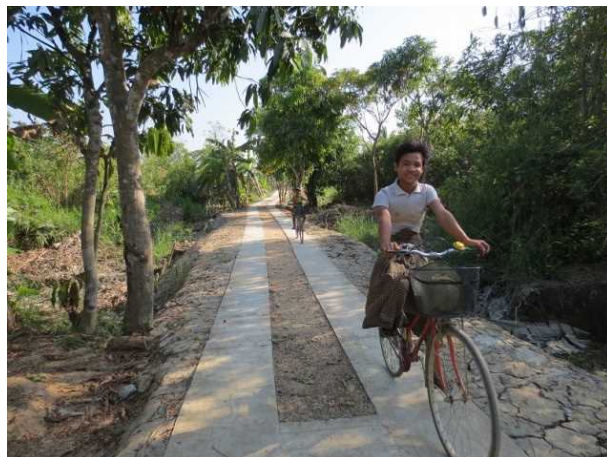
14. 施工後 道路補修後自転車通行が可能となった。

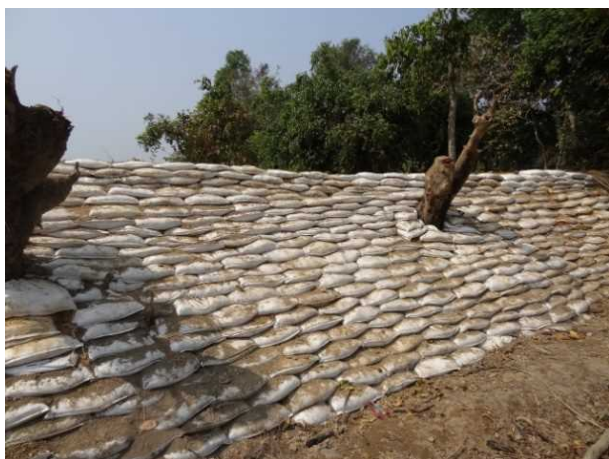
19. 土のうによって嵩上げされた道路の側面

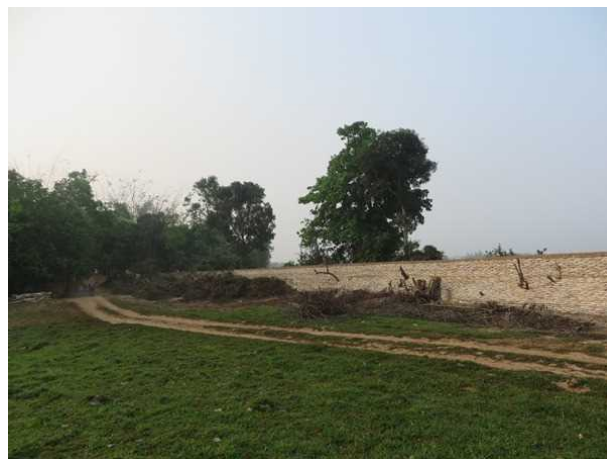
20. 土のうによって嵩上げされた道路

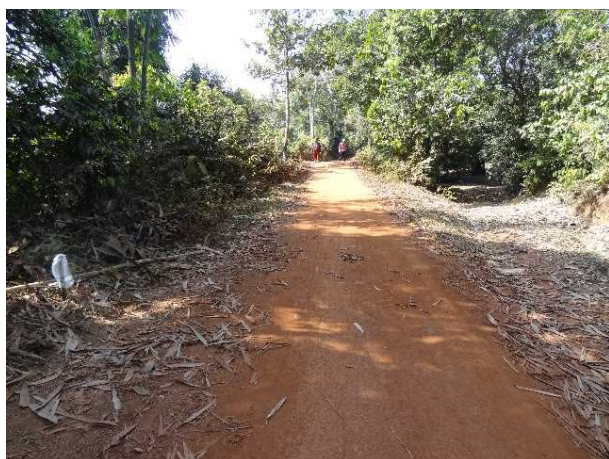
21. 施工前

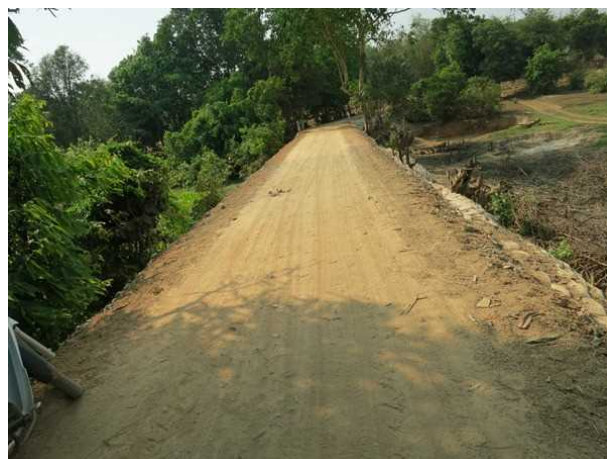
22. 施工後

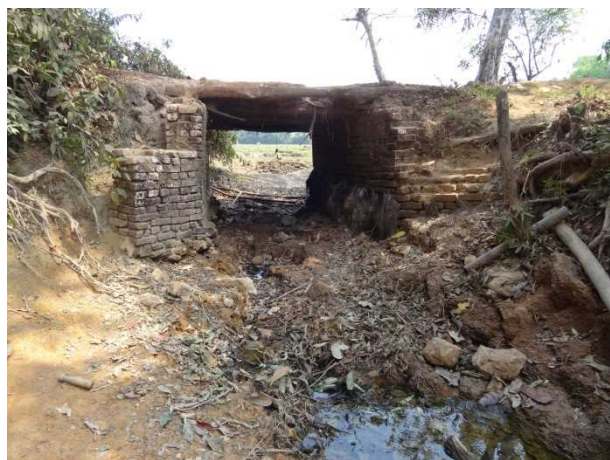
23. 橋/施工前

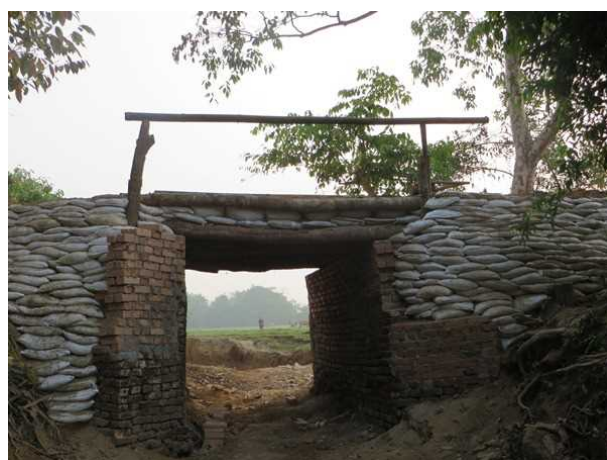
24. 橋/施工後
