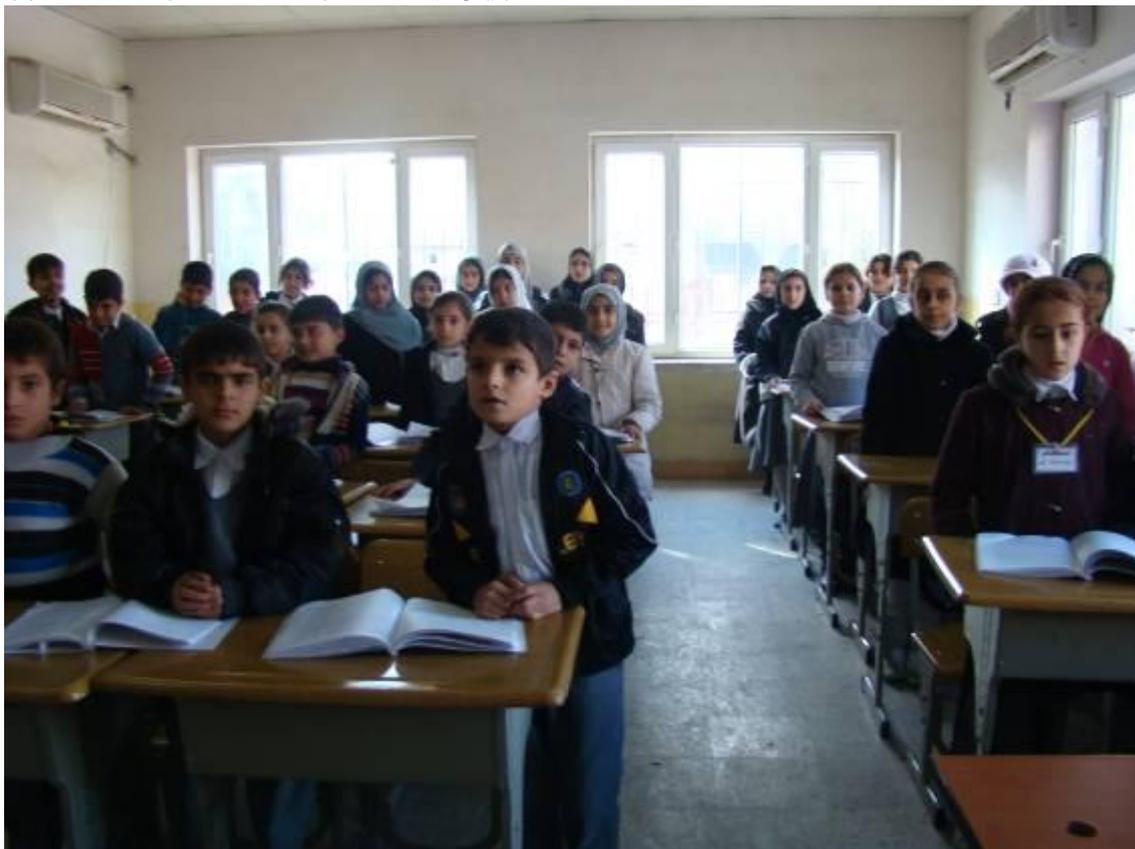
30人用に作られた教室に50人以上が在籍。一人用の机を2つ並べて、3人で利用している。

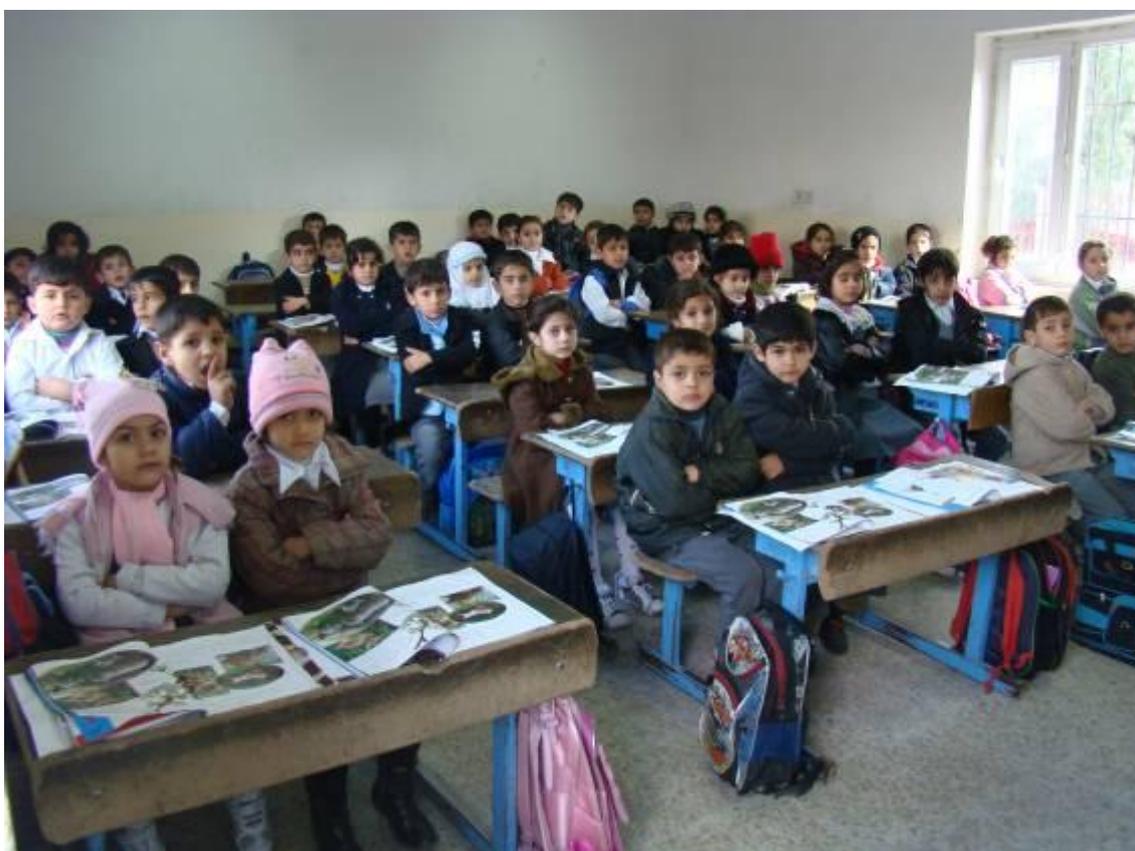
低学年の教室。ストーブがないため、コートや帽子を着て授業を受けている。

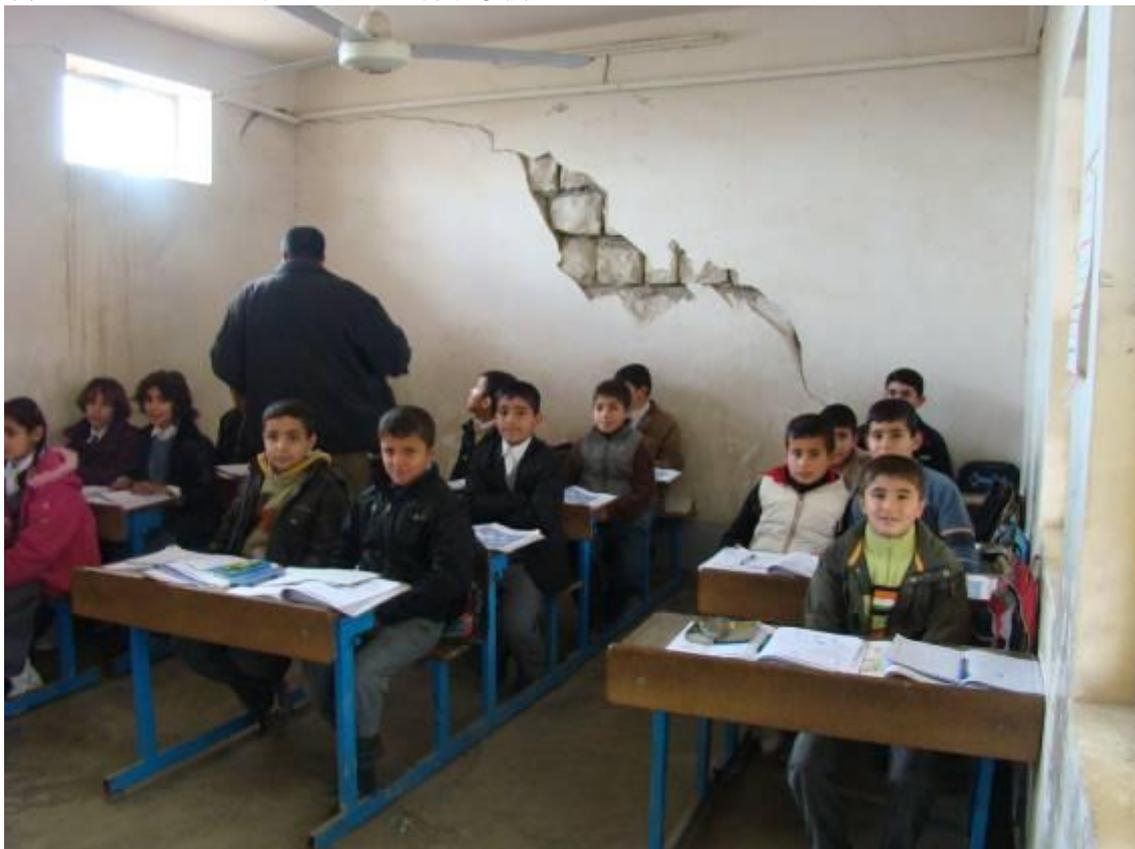
教室後ろの壁に大きなひび割れがあり、漆喰もはがれている。校舎を建設したときの電気工事が機能していないため、壁に電線を配置しているが、所々で配線が露出しており、感電の危険性がある。

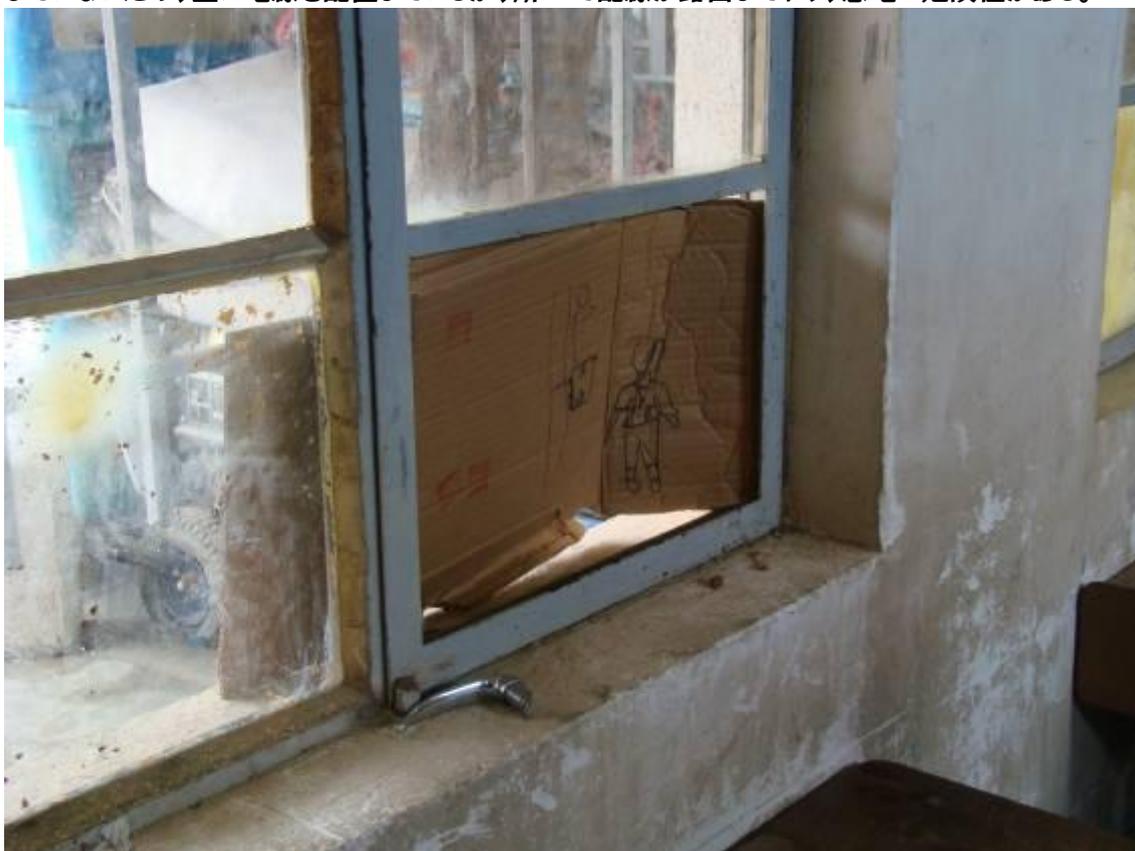
割れた窓ガラスが修復されず、段ボールで風を防いでいる。

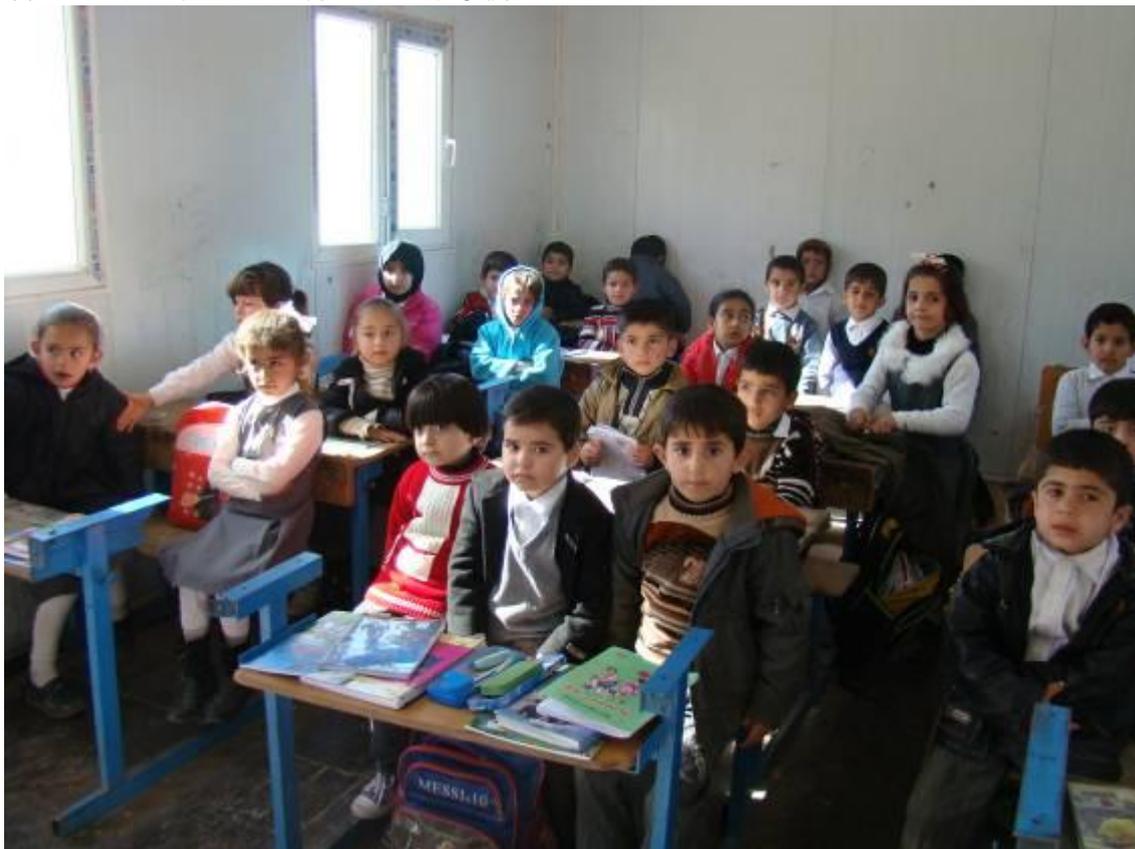
プレハブ校舎の教室。机の天板が壊れ、引き出し部分を利用している。

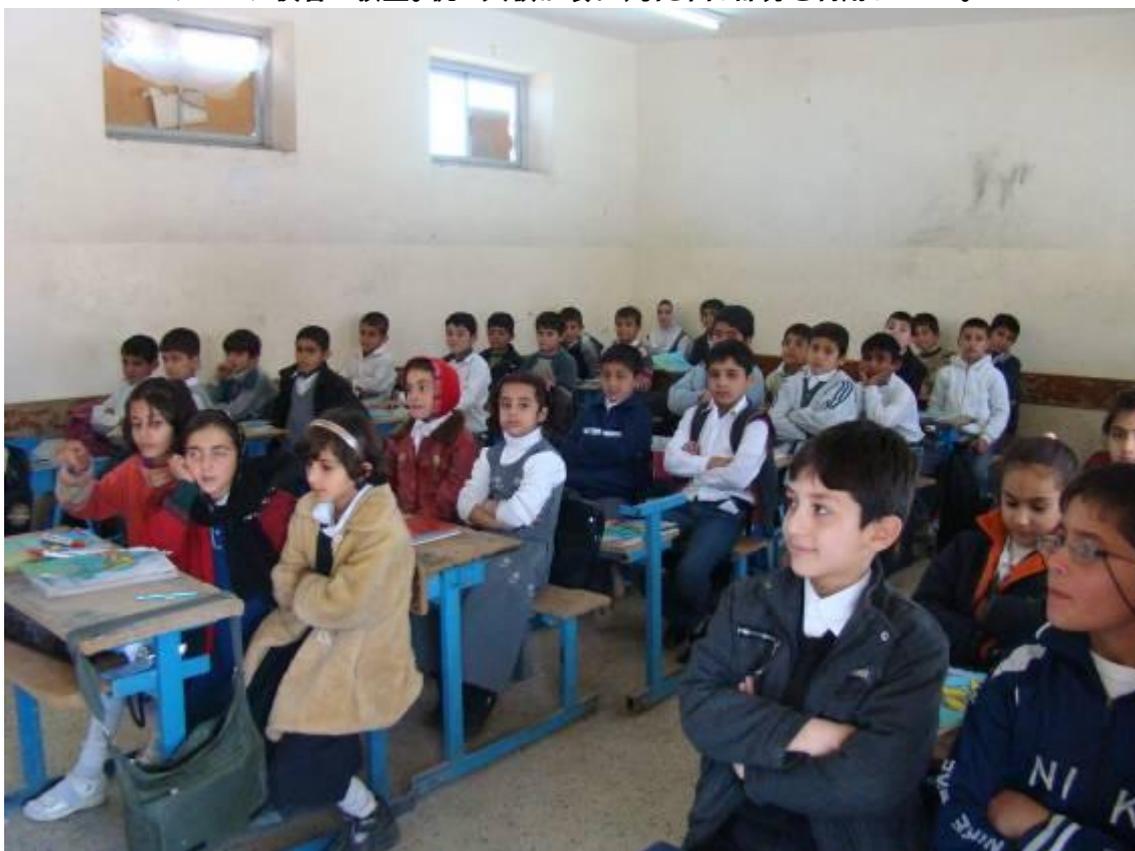
教室の窓が割れて、段ボールとビニールで覆っている。教室に灯油ストーブが一台あったが、寒いため、防寒着は着たままで授業を受けている。

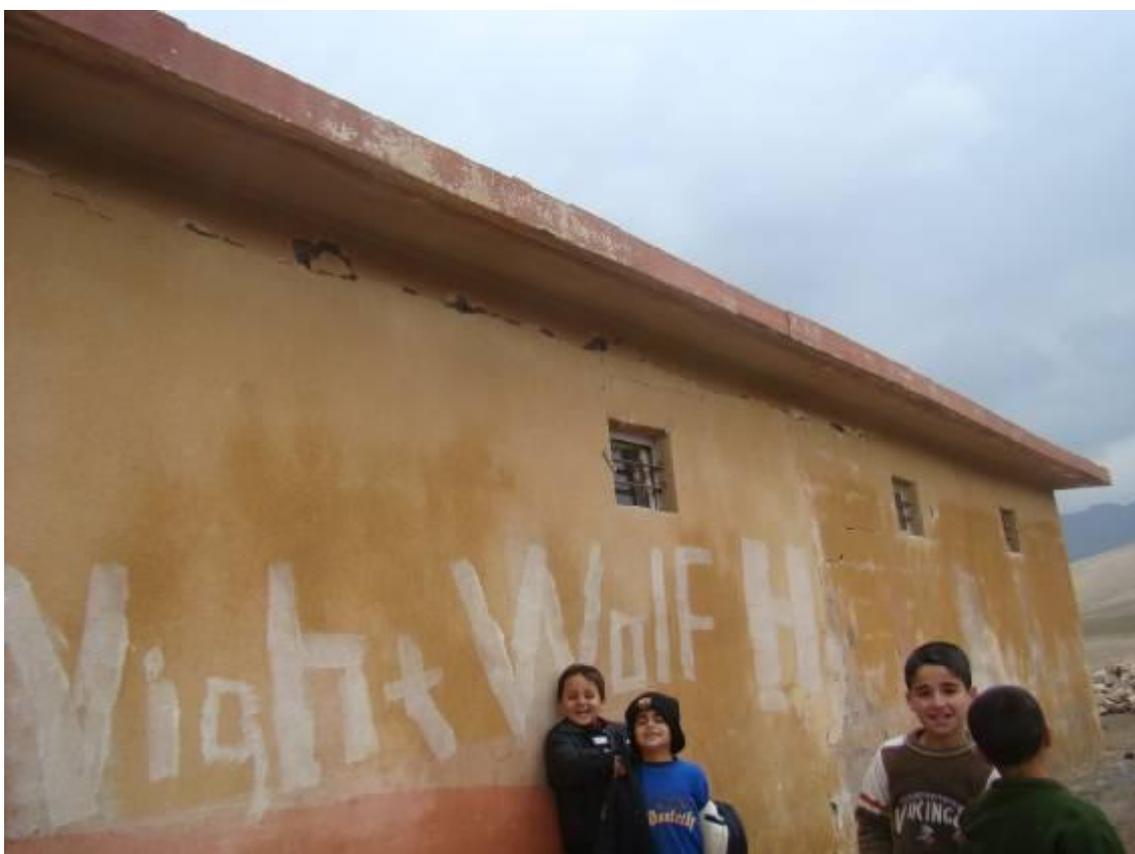
校舎外壁のひび割れが壁一面につながっている。

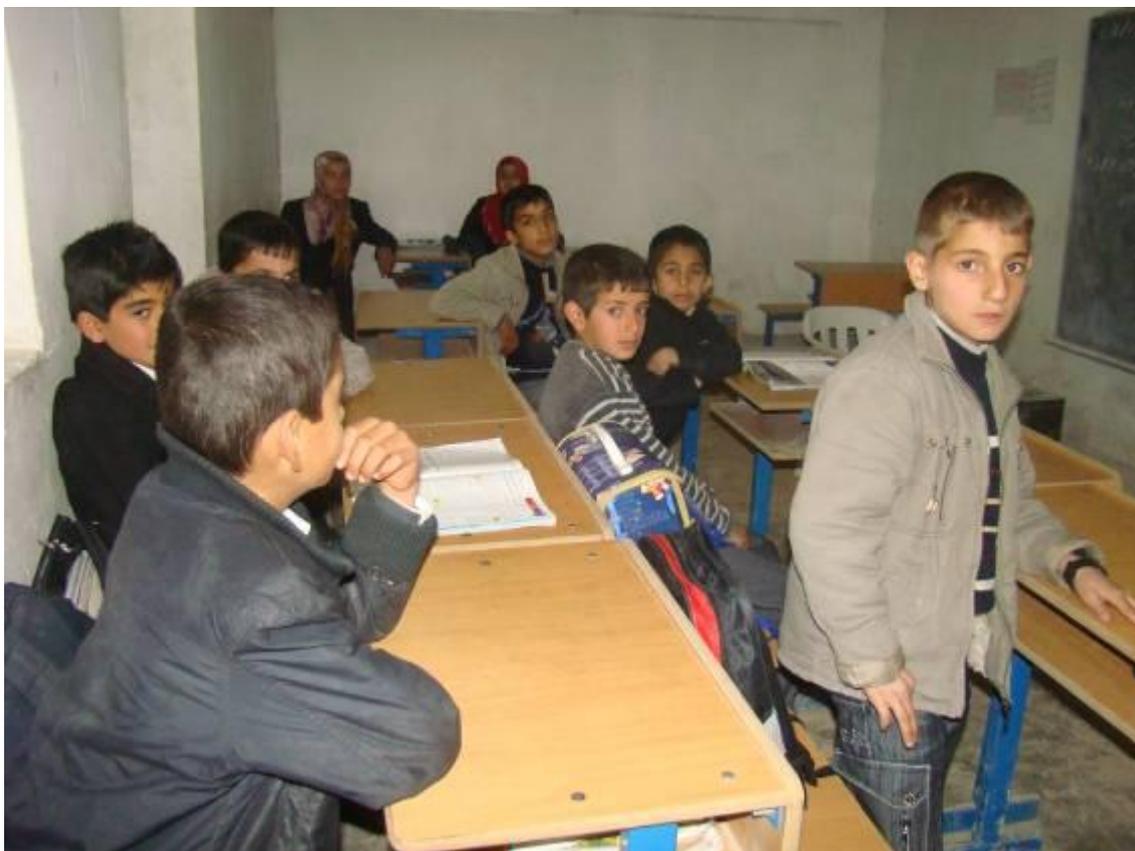
部屋が狭く、隣の教室とつながっているため、勉強に集中できない

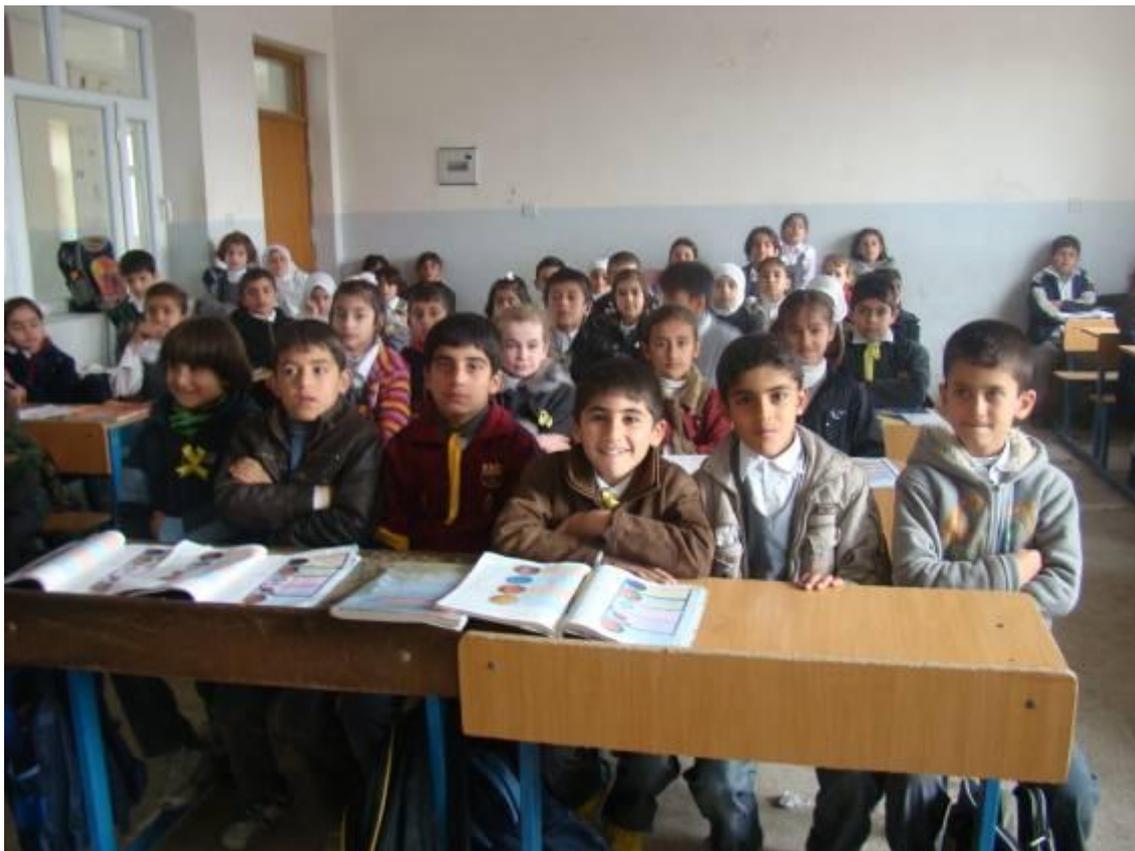
一教室に50人以上が在籍している。

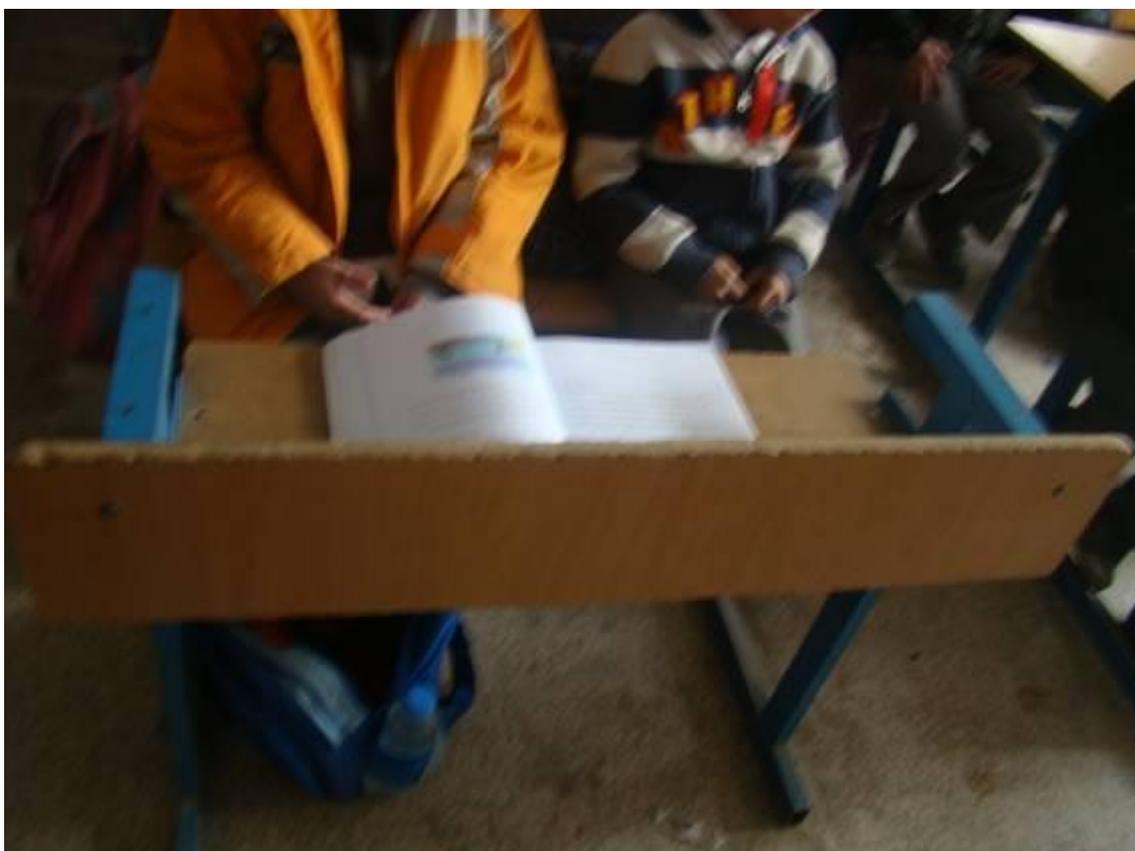
壊れた机をそのまま利用している。
