(a) アルビル市バハール地区ハンダ小学校 増築工事

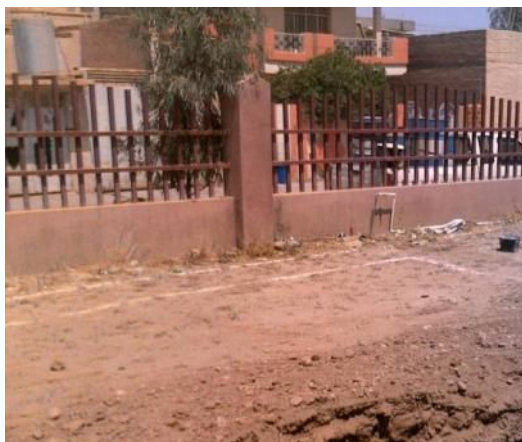
敷地に白線を引いたところ  
(7月11日撮影)

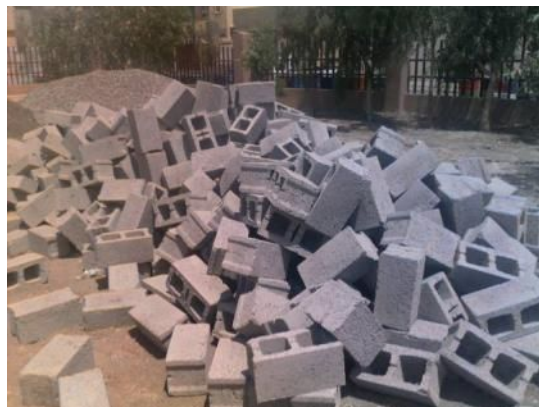
研究所の検査に合格した建設資材  
(ブロック、砂、砂利)  
(7月11日撮影)

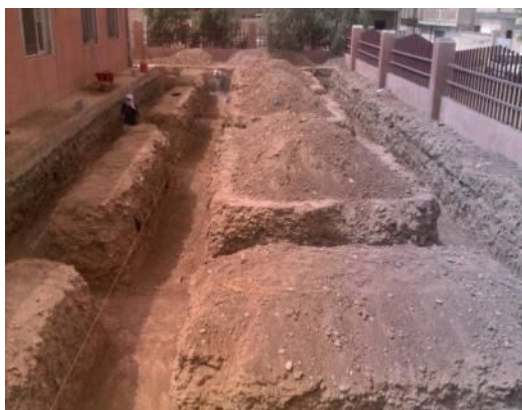
基礎掘削工事完了  
(7月16日撮影)

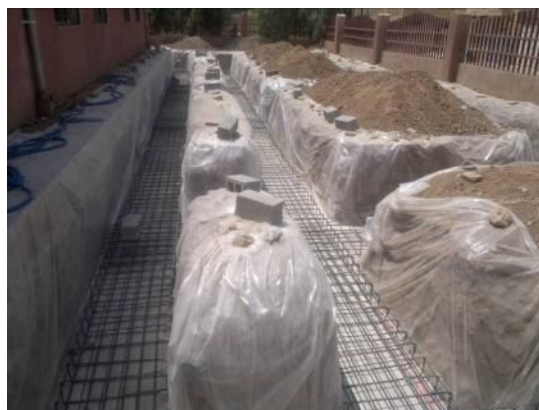
基礎工事の鉄筋組立完了  
(7月27日撮影)

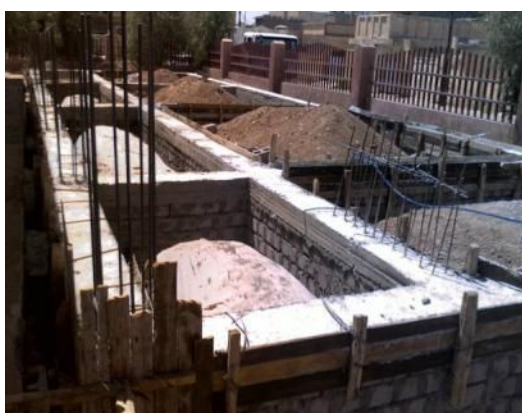
基礎部分のつなぎ梁打設作業  
(8月17日撮影)

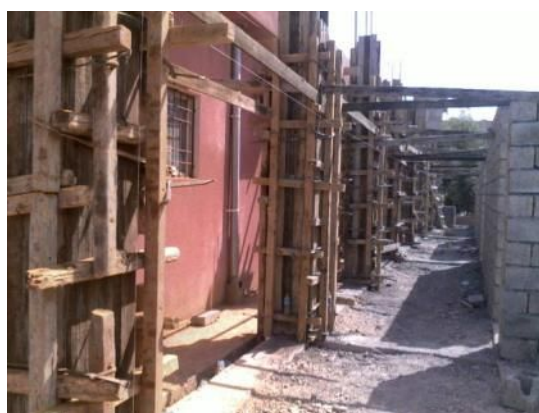
1階通路柱打設作業および1階教室組積工事完了(8月25日撮影)

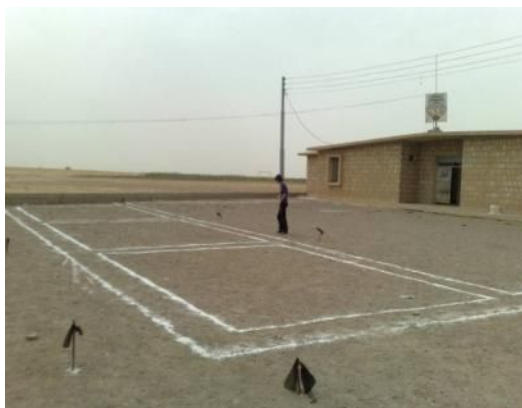
増築する敷地に白線を引いたところ  
(7月19日撮影)

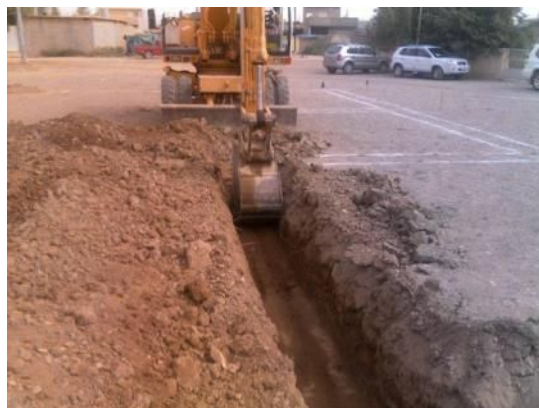
基礎掘削工事作業  
(7月31日撮影)

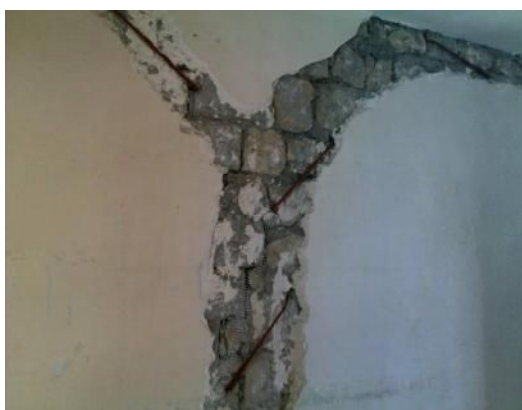
ひびが入った壁の補強作業  
(8月11日撮影)

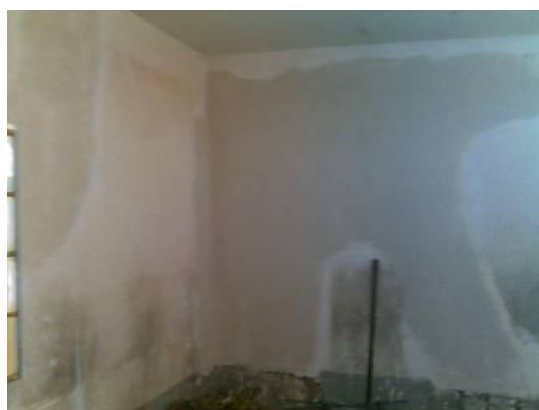
ひびが入った箇所補強後、上からコン  
クリートを塗装した (8月16日)

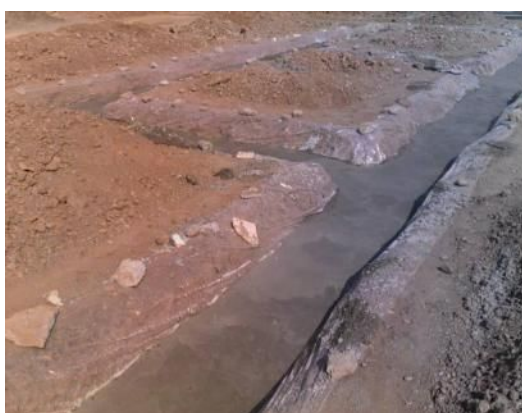
増設部分の基礎をコンクリートで  
固める作業完了 (8月21日撮影)

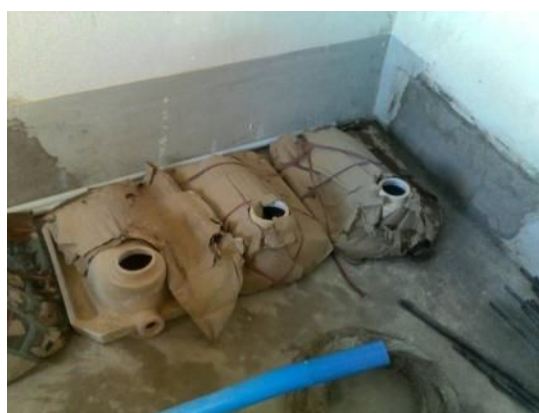
トイレ修復のため、新しく購入した  
トイレ (8月24日撮影)

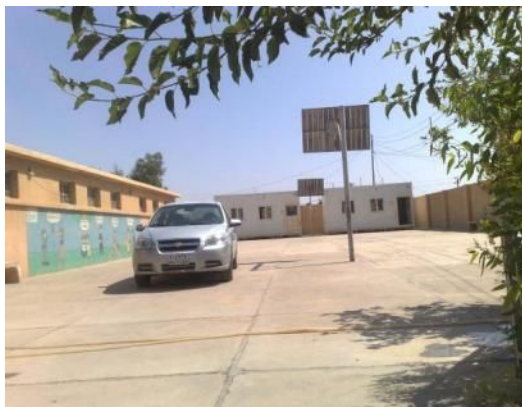
増設サイト：写真後方のプレハブ校舎  
を移動し、校舎を増設する  
(7月13日撮影)

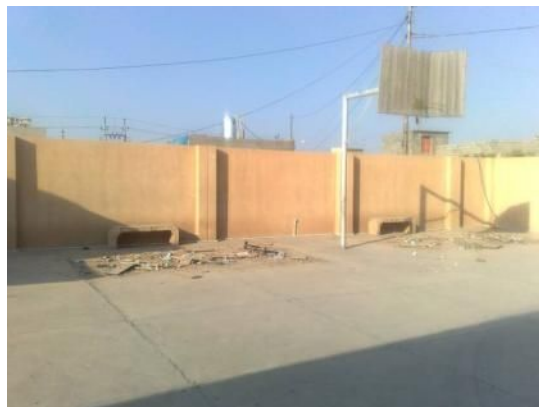
プレハブ校舎移動後の増設サイト  
(7月15日撮影)

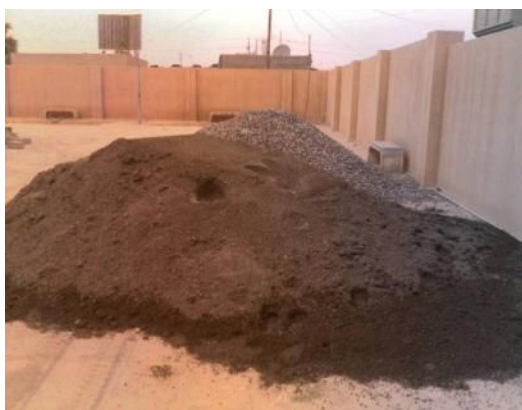
検査に合格した建設資材の砂と砂利  
(7月17日撮影)

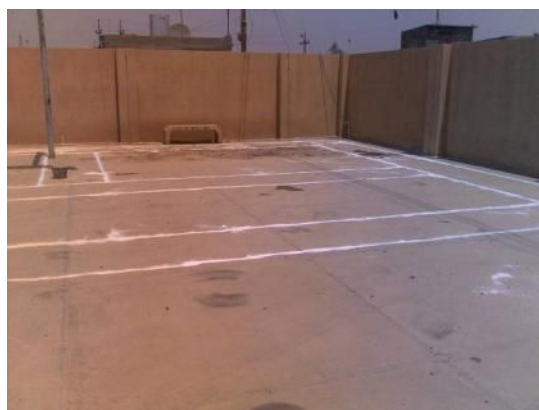
4教室を増設する場所に白線を引く  
(7月22日撮影)

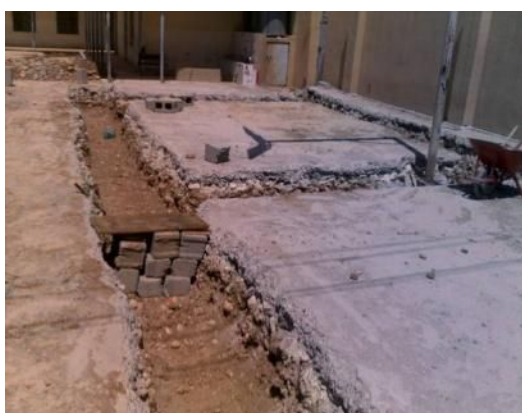
基礎掘削作業  
(8月8日撮影)

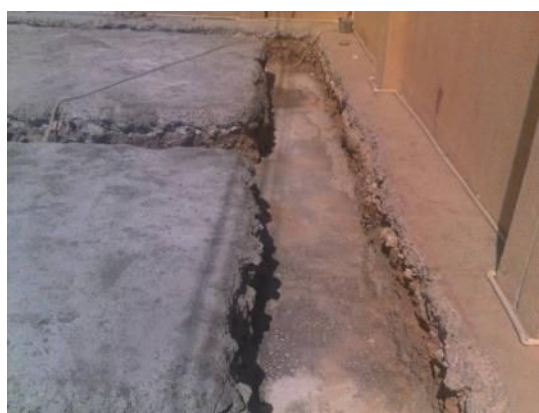
基礎をコンクリートで固める  
(8月23日撮影)

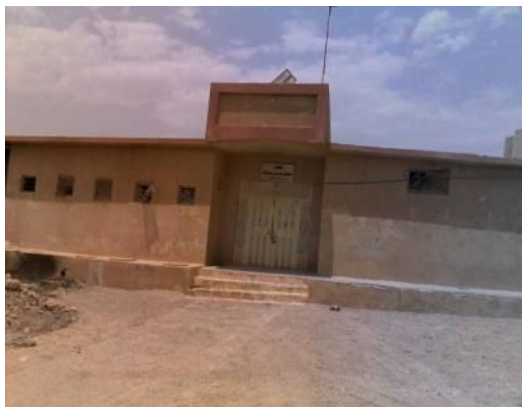
業者に引き渡した増築サイト(写真手前)  
(7月12日撮影)

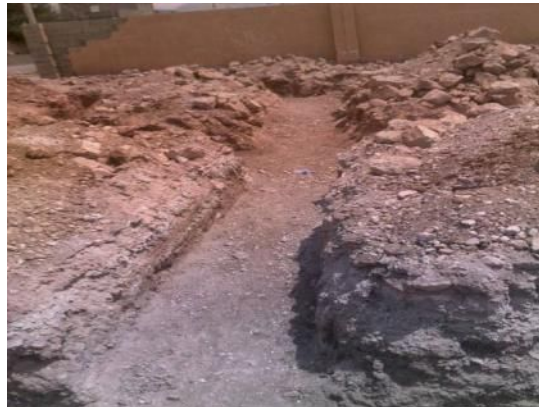
増築サイトの基礎掘削工事完了。  
(7月25日撮影)

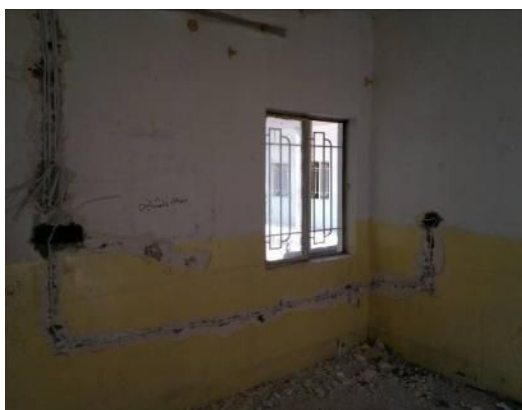
電気配線補修のため、壁掘削作業実施  
(7月27日撮影)

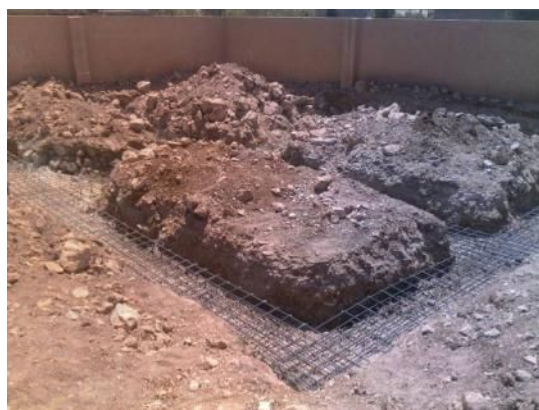
基礎鉄筋敷設作業完了  
(8月10日撮影)

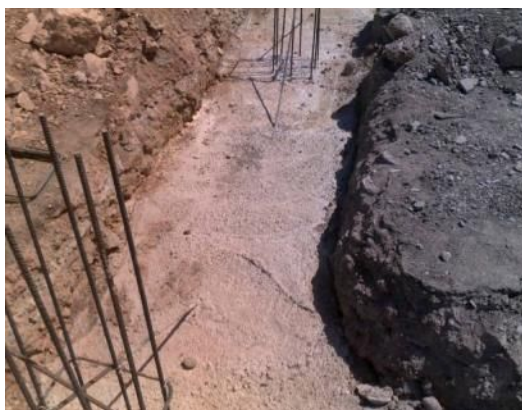
基礎打設工事完了後の乾燥作業  
(8月20日撮影)

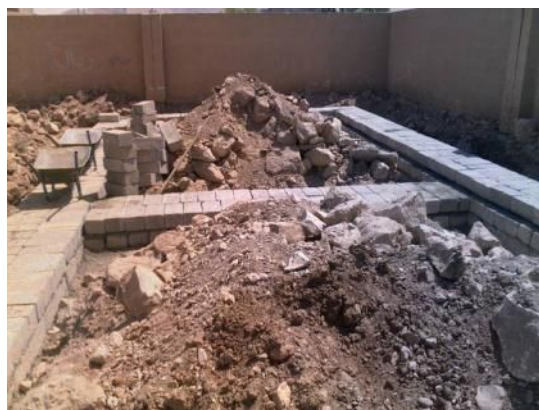
基礎組積作業  
(8月25日撮影)

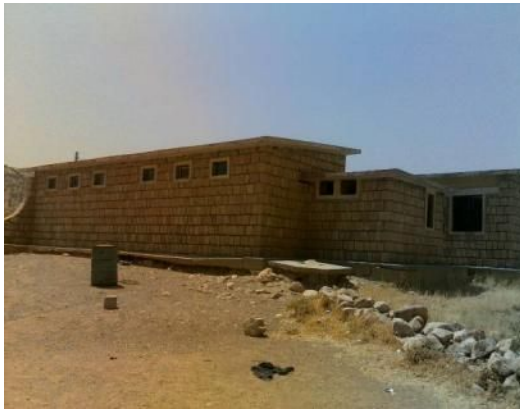
業者へ事業地が引き渡された校舎外観  
(8月28日撮影)

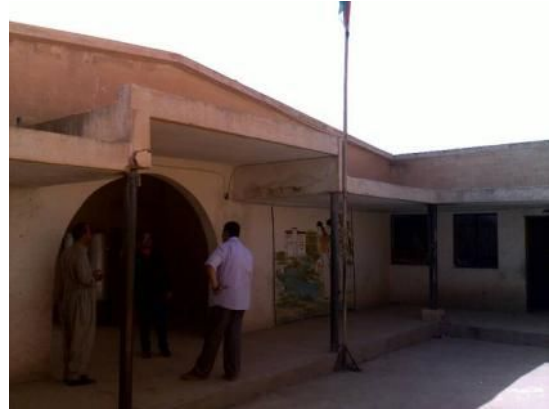
業者へ引き渡された事業地の校舎中庭  
(8月28日撮影)

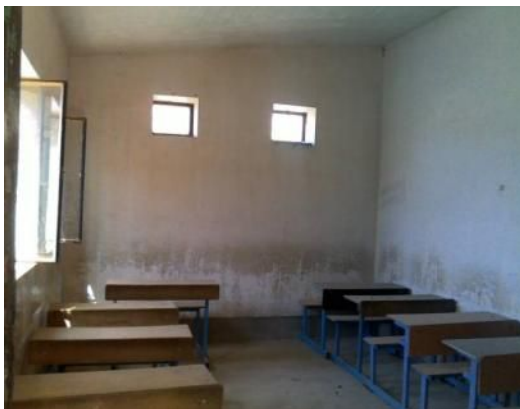
修復前に教室の状態を確認  
(8月28日撮影)

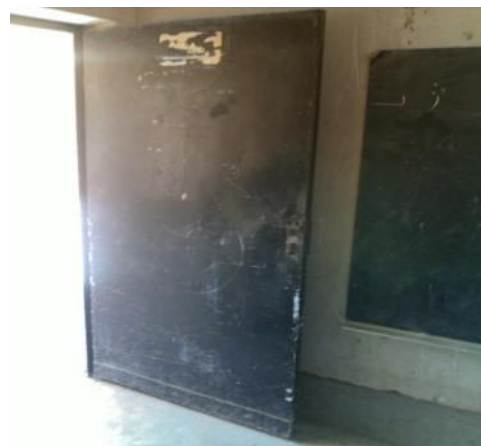
修復前に壊れている教室ドアの状態を  
確認 (8月28日撮影)

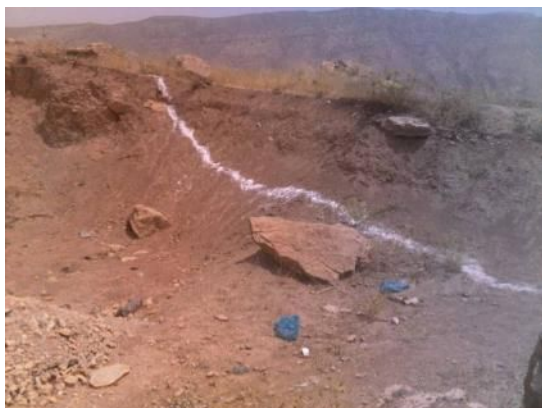
建設サイトとの境目に白線をひく  
(7月12日撮影)

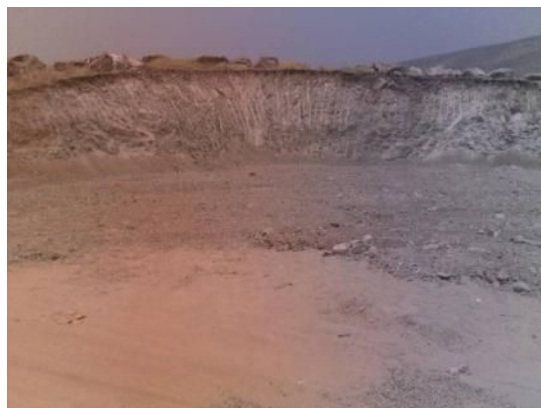
更地整備作業  
(7月18日撮影)

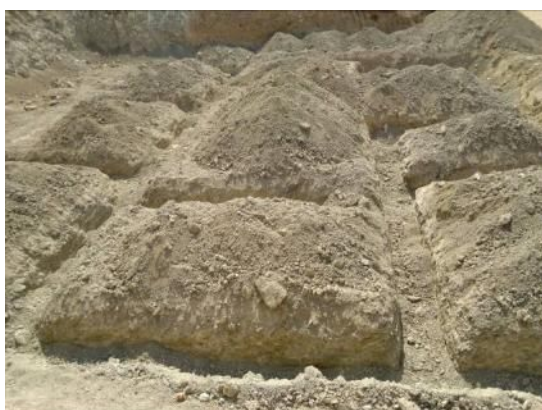
基礎掘削工事完了  
(7月27日撮影)

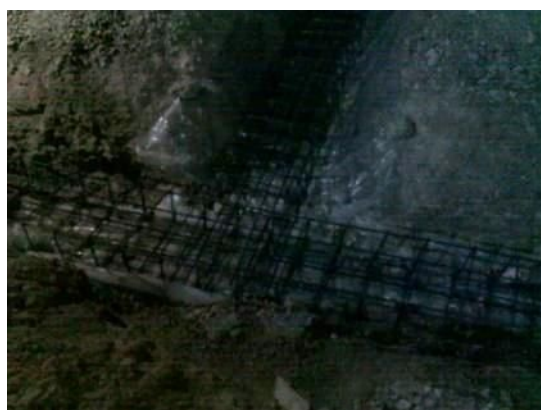
鉄筋組立と設置作業  
(8月18日撮影)

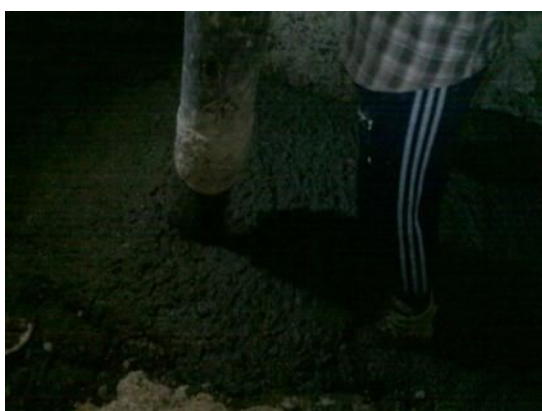
コンクリートを入れる作業  
(8月18日撮影)

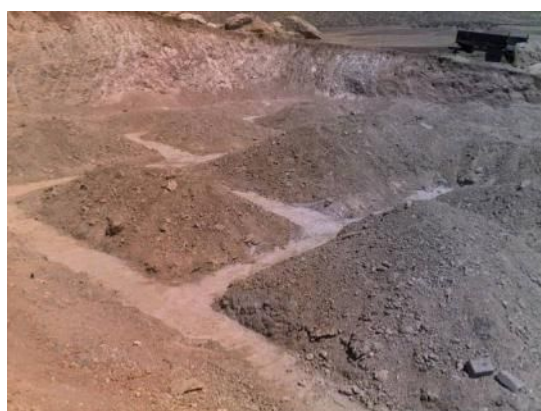
基礎打設工事完了  
(8月20日撮影)

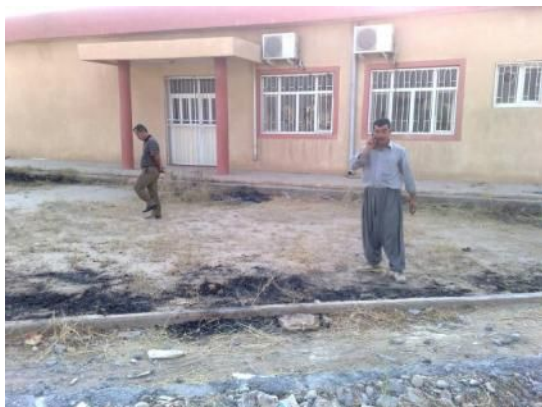
業者へ引き渡された増築工事サイト  
(7月13日撮影)

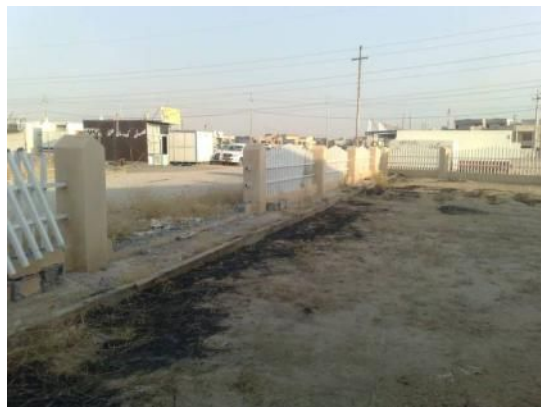
工事のために一時的に取り除かれたフェンス  
(写真左の中央部分) (7月14日撮影)

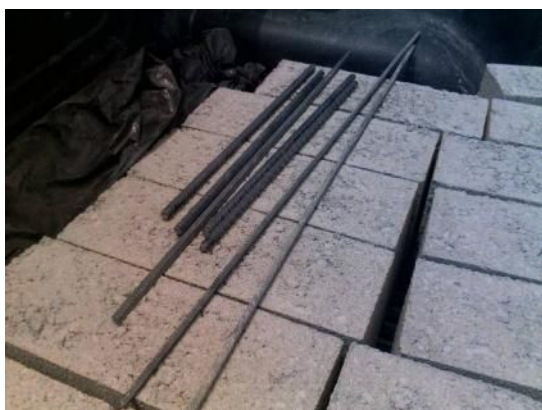
研究所の検査に合格した建設資材（鉄棒）  
(7月17日撮影)

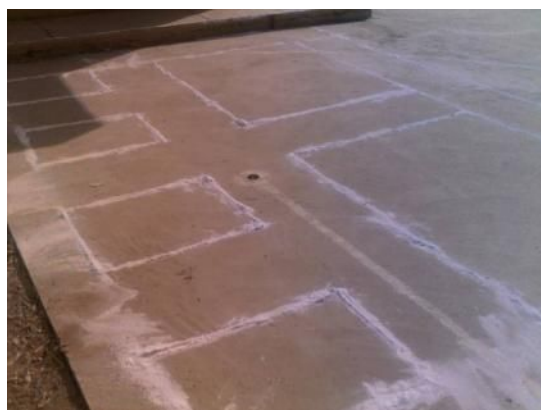
トイレ増築場所に白線を引いたところ  
(7月26日撮影)

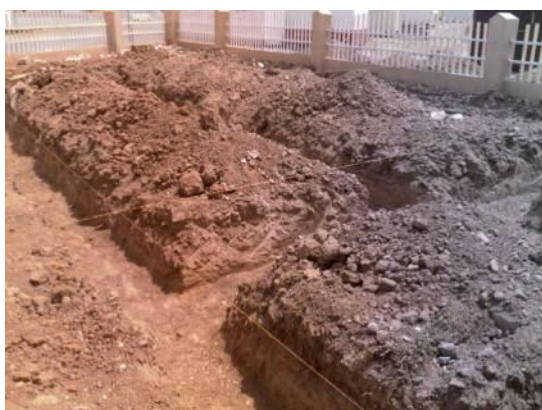
増築する教室の基礎掘削作業完了  
(8月4日撮影)

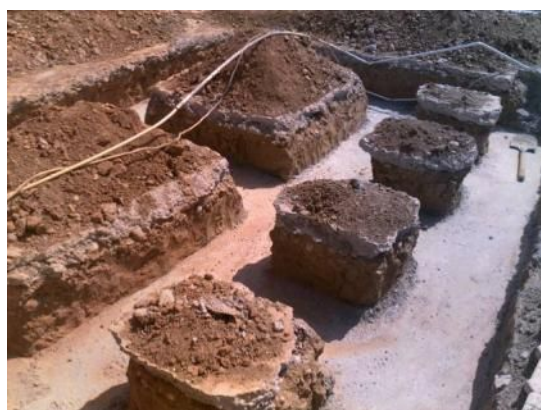
トイレ増築の基礎をコンクリートで固める  
作業完了 (8月25日撮影)
