(a) アクレ郡ギルダセン地区ジャリーダ村小学校

(b) アクレ郡ギルダセン地区ケラセピ村小学校

(c) アクレ郡ギルダセン地区デリンシェック村小学校

(d) アクレ郡ビジル地区マンダランゼリ村小学校

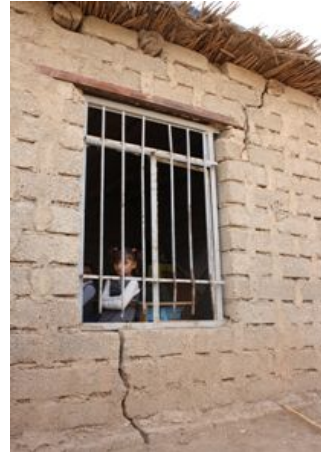
基礎がしっかりつくられなかったため、大きなひび割れができ、倒壊の危険がある

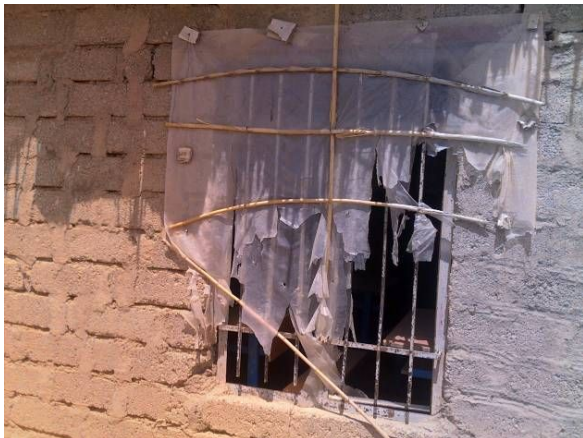
窓にはガラスがなく、冬場はビニールシートで覆って寒さをしのいでいる

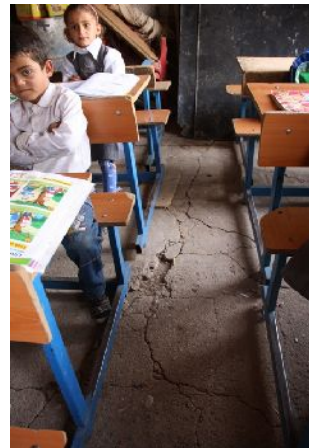
床にひびが入っている

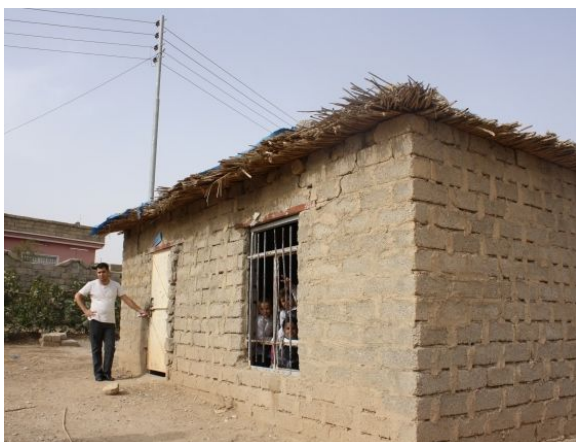
外壁にひびが入っている

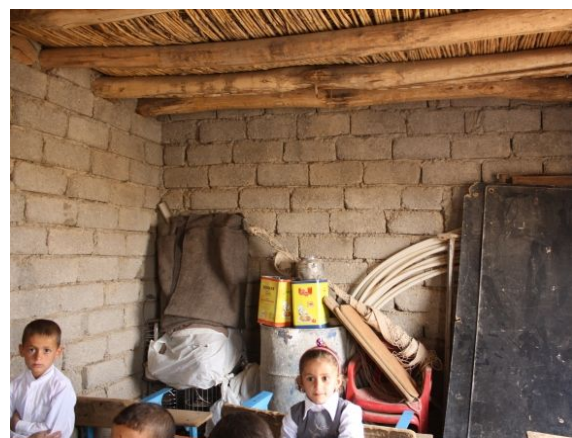
倉庫がないため、教室を灯油やストーブ等の倉庫として使用している

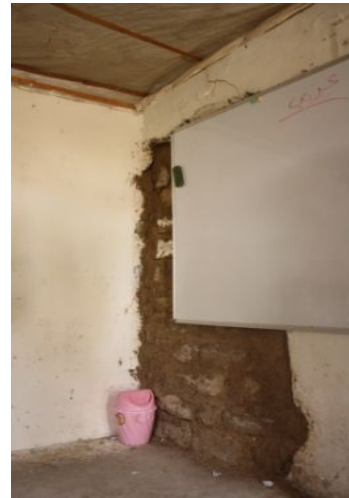
壁の塗装が大幅にはがれ、天井上部にひびが入り、倒壊の恐れあり

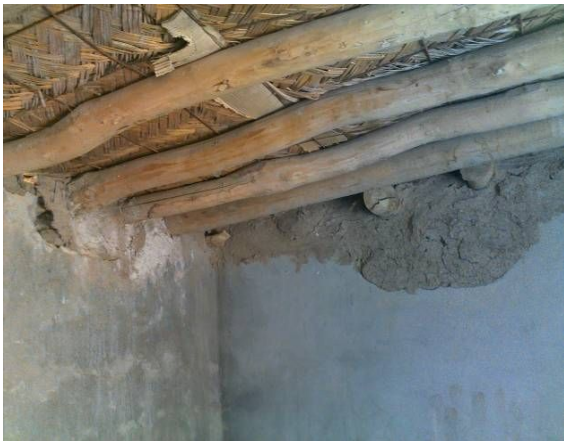
教室の天井には穴が空き、雨や糞が教室に入ってくるため、不衛生である

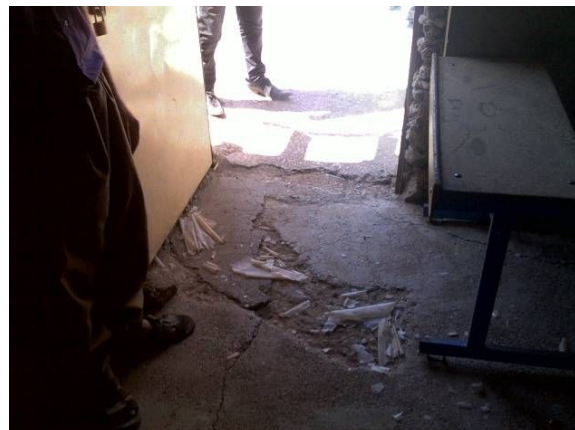
ひびが入った教室の床

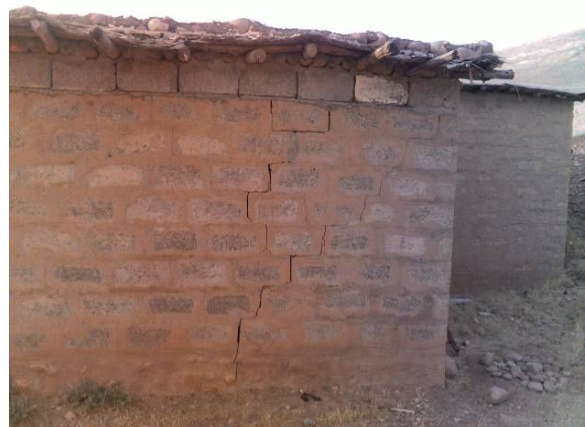
教室の壁には亀裂が入り、  
倒壊の危険がある

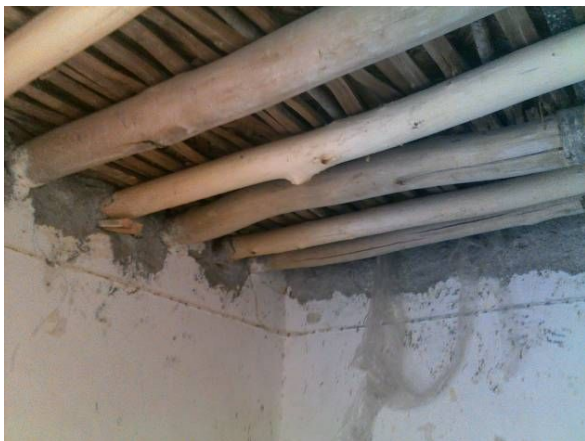
教室の屋根は伝統的な工法で作られた屋根  
だが、雨漏りで床がドロドロになり不衛生

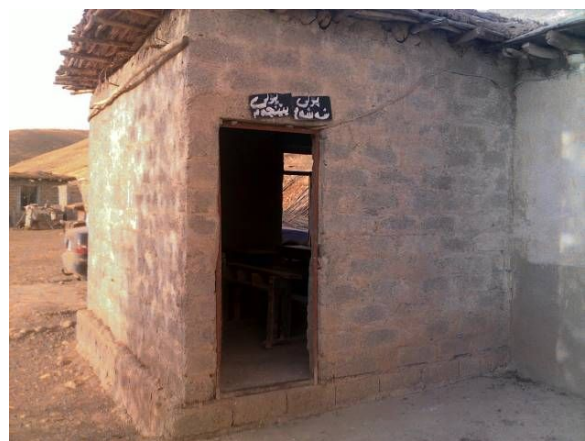
教室の1つ：外壁には亀裂が入っている

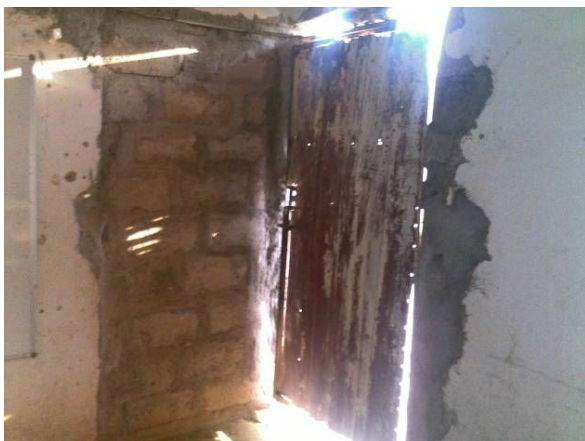
劣化した教室のドア

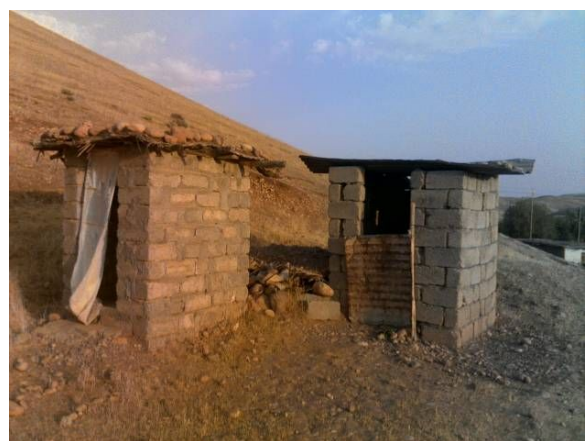
屋外にあるトイレ2基：詰まっている  
ためほとんど使われていない

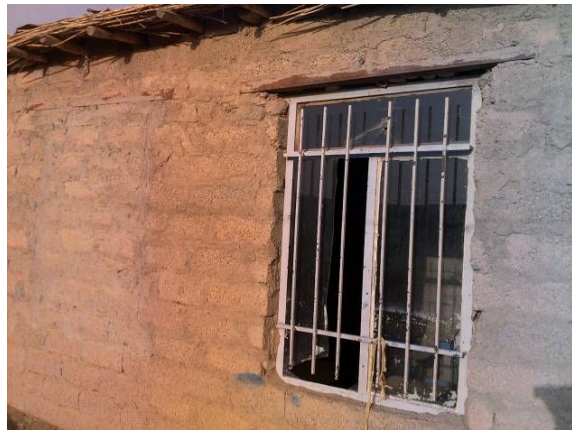
窓にはガラスがなく、冬場はビニールシートで覆って寒さをしのいでいる

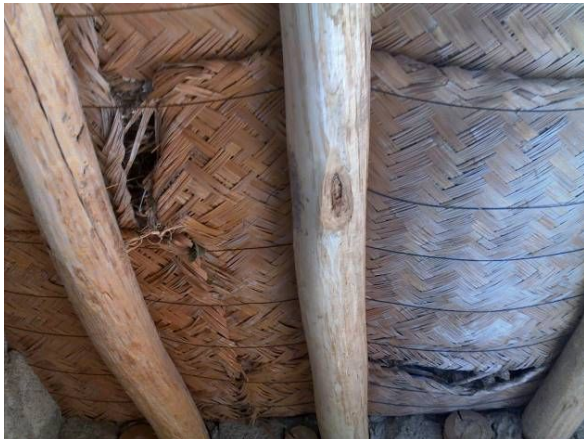
伝統的な屋根は木材と土でできているため穴が空きやすく、雨漏りや動物の糞が教室に落ち、衛生的に問題である

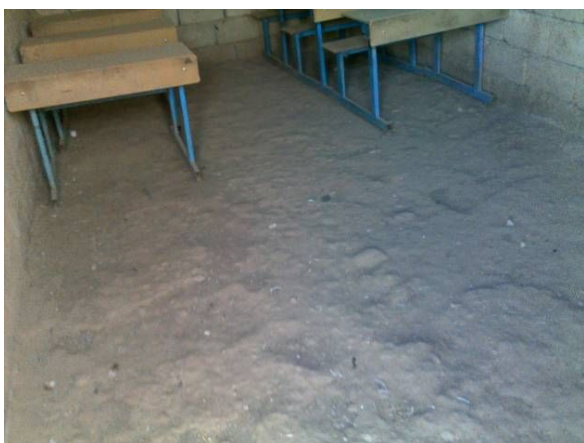
教室の床は土間のため、冬場は特に寒い

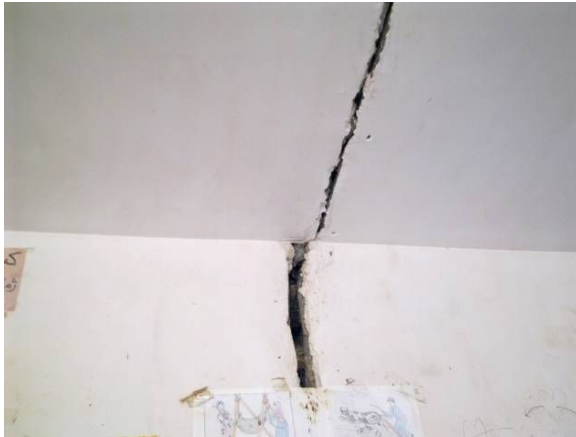
亀裂が入った教室の壁と天井

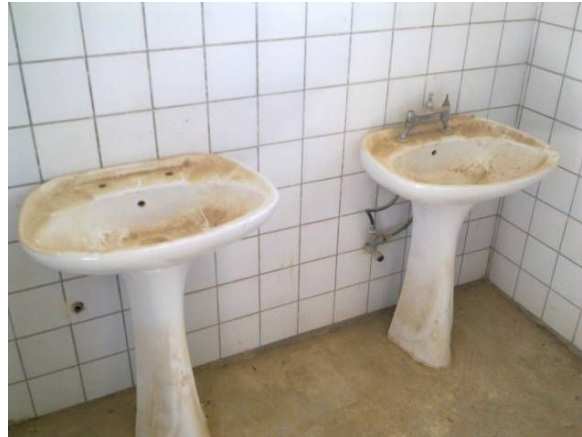
トイレの手洗い場：蛇口が壊れて  
使用できなくなっている

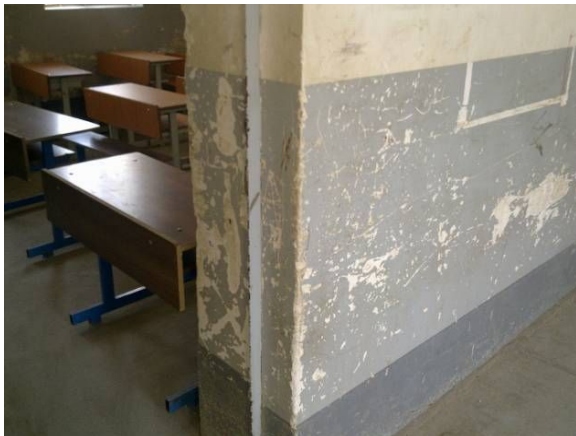
ペンキが剥がれ、壁の所々に  
亀裂ができています

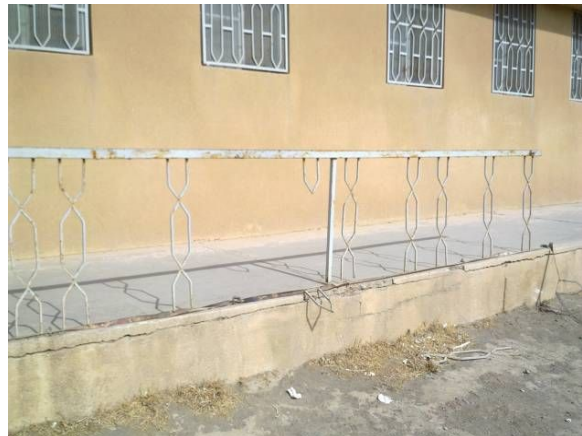
老朽化し一部壊れている鉄製フェンス

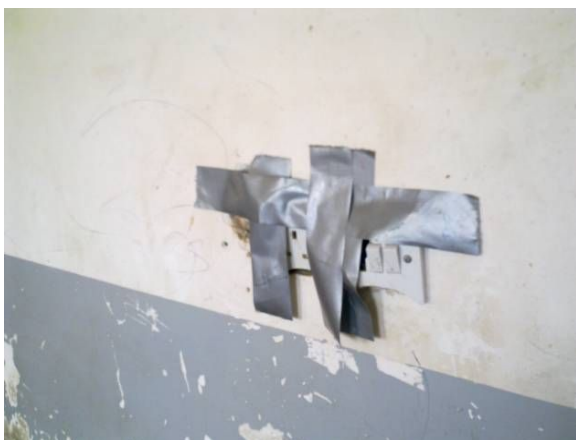
電気スイッチのカバー落下防止  
のため、ガムテープで補強

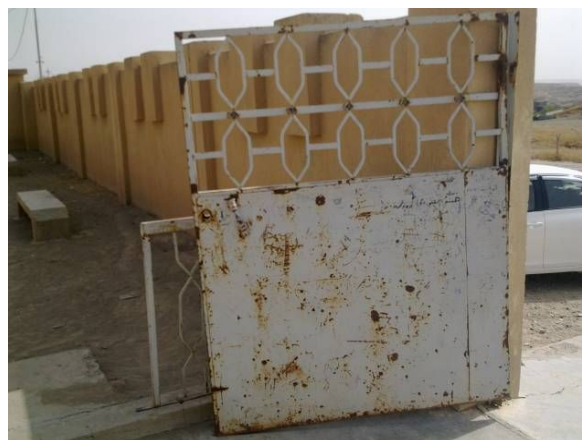
劣化した正門ゲート

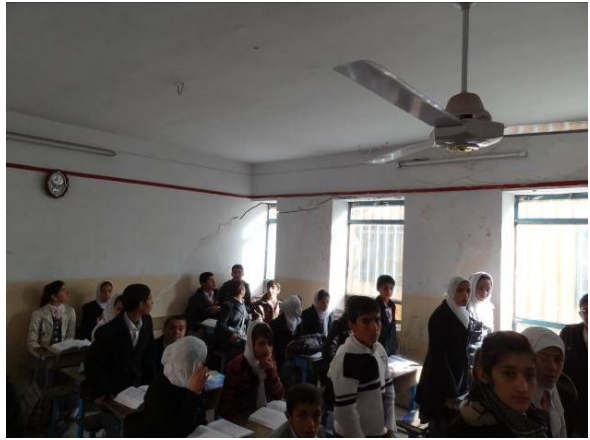
教室の後方の壁に亀裂が入っている

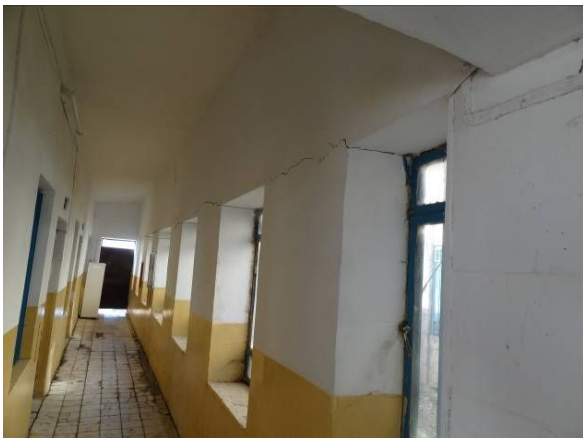
壁に亀裂が入り、床の破損もひどい

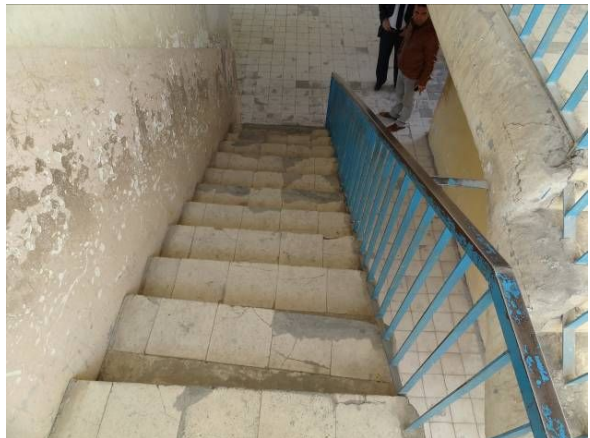
破損がひどい階段

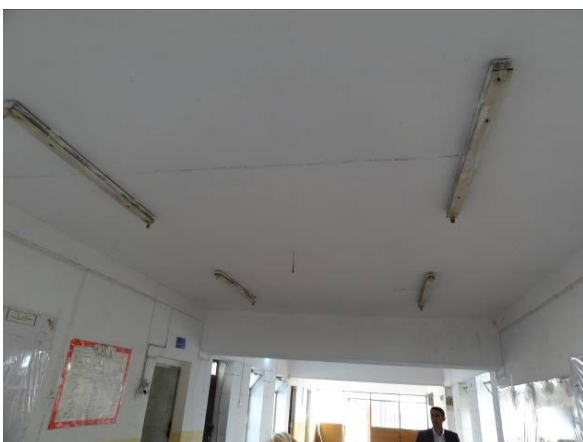
電気配線が故障しており、  
電気が使用できない
