【写真資料】(ア) イラク北部小学校改築事業

団体名：ピースウィンズ・ジャパン

事業名：イラク北部小学校改築事業および学校運営能力向上トレーニング事業

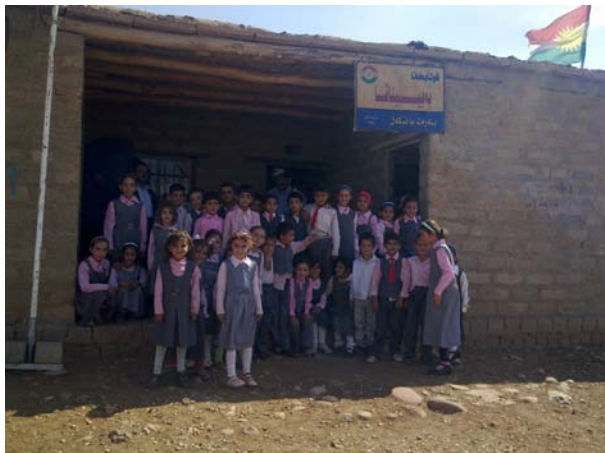
校舎前景

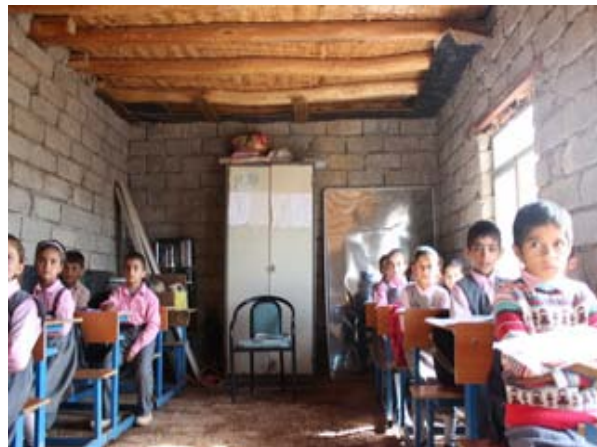
倉庫がないため、教室でストーブや  
教材等を保管している

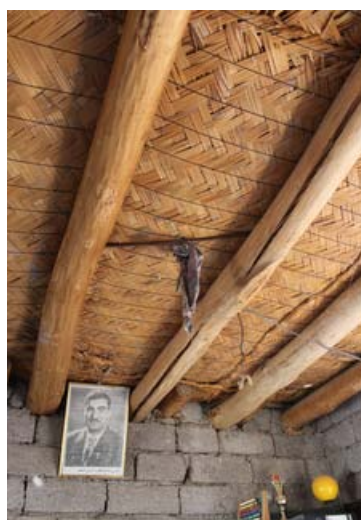
天井の穴からは雨漏りするので、  
それを止めるため、布を入れている

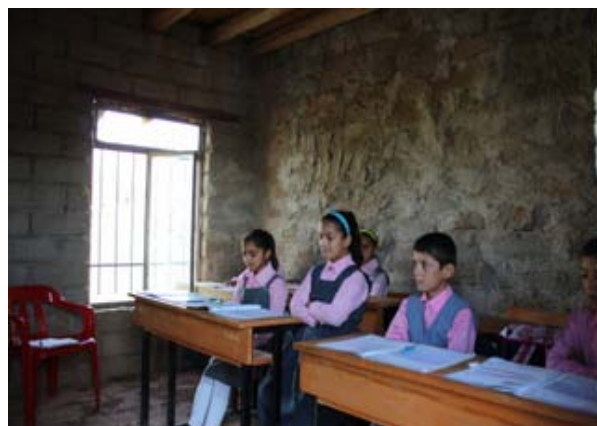
教室不足対応のため、教室を壁で2つに  
区切って使用（写真はその内の1つの教室）

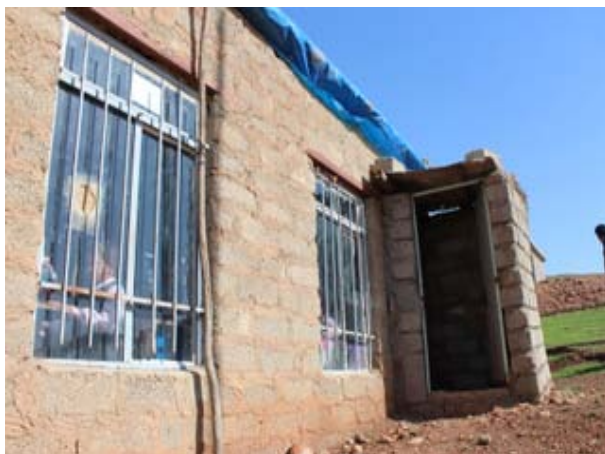
村人により作られた先生用トイレ（生徒は  
トイレのたびに自宅に戻らなければならない）

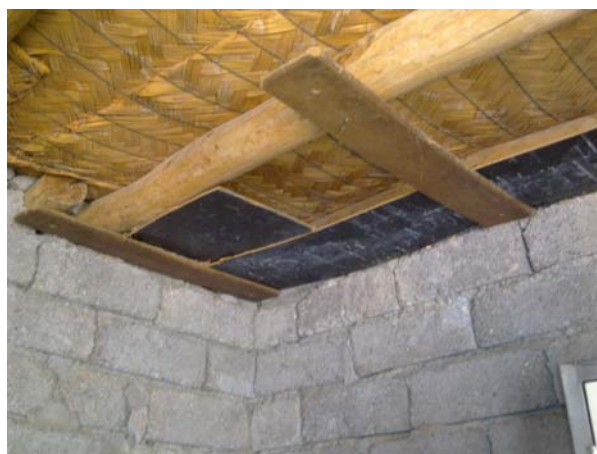
天井にできた隙間を黒板でふさいでいる

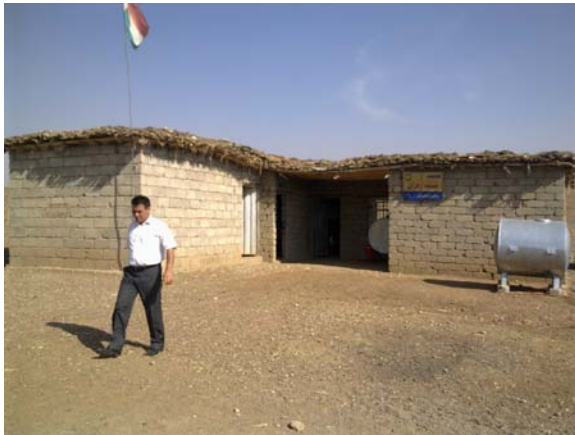
学校の前景

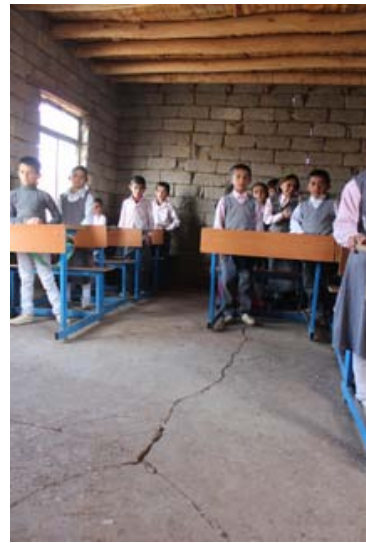
基礎工事がされていないため、  
床にはひびが入っている

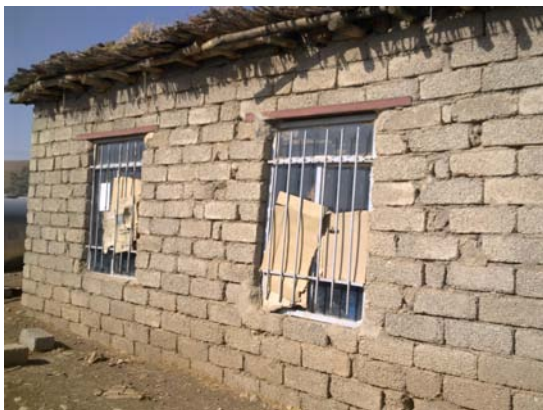
窓ガラスが割れているが、新しい窓ガラスに  
かえることができないため段ボールを入れている

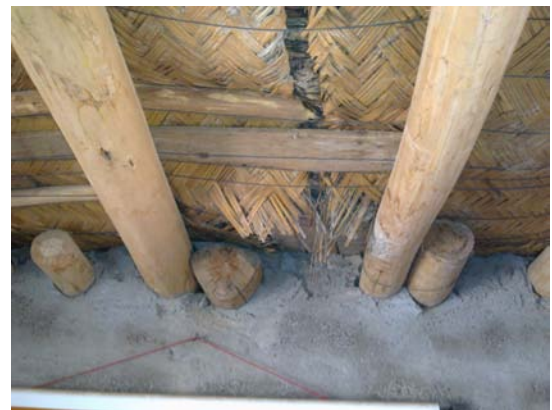
天井が壊れ、倒壊の危険がある

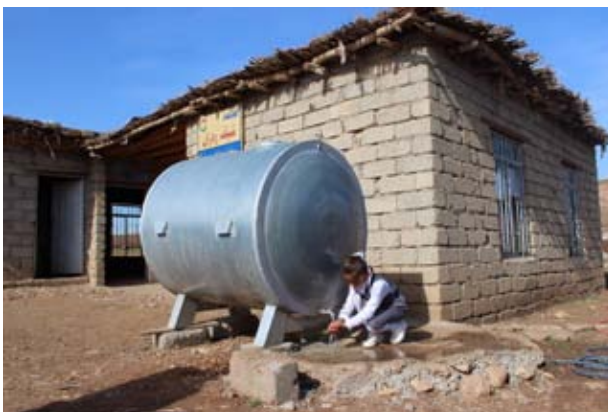
水道設備はないため、タンクの水で手を洗う生徒

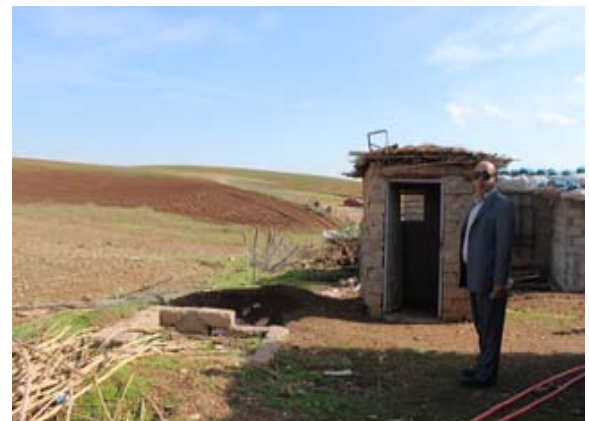
小学校唯一のトイレ（写真右）（写真左側にもう  
1つのトイレがあったが倒壊してしまった）

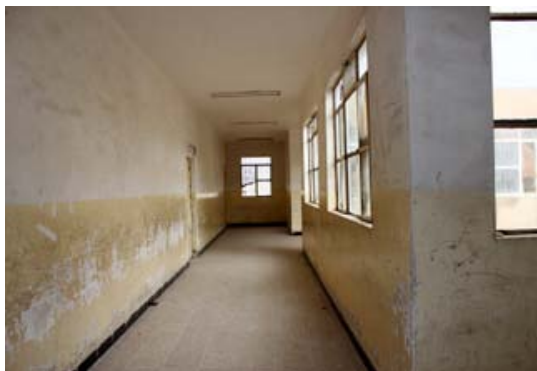
学校内の様子  
（壁の塗装がはげ、ひび割れも目立つ）

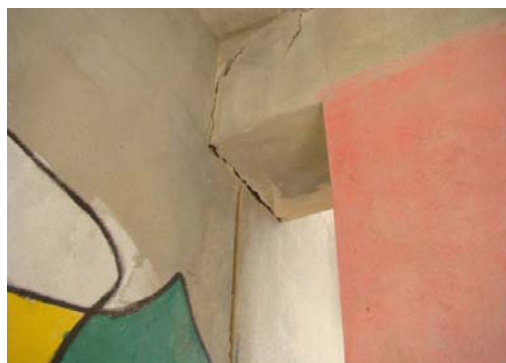
つなぎ部分のひび割れがひどく、  
倒壊の危険がある

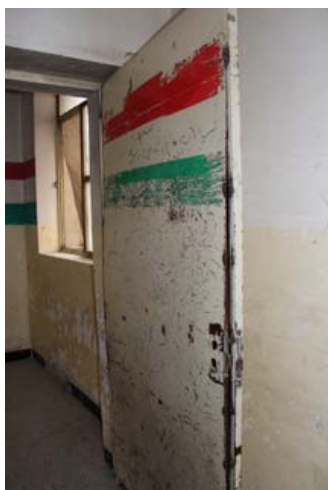
教室のドアの破損（このドアの割れ目辺りを持っていたとき、突然強風が教室の窓から入りドアが閉まってしまい、大けがをした生徒がでている）

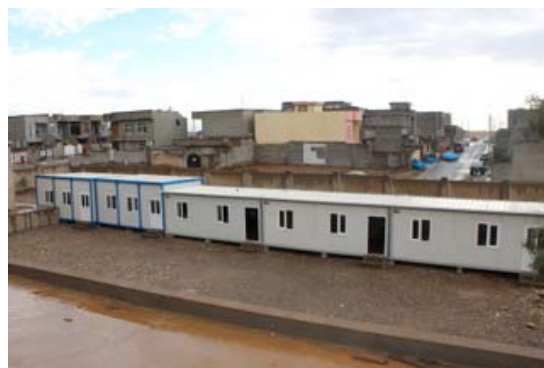
教室不足対応のため、現地教育局から提供を受けたプレハブ教室 5 棟

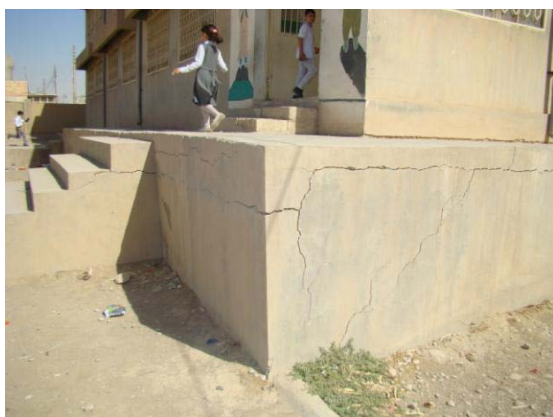
校庭に行く際に生徒が使う階段であるが、  
ひび割れがひどく倒壊の危険あり

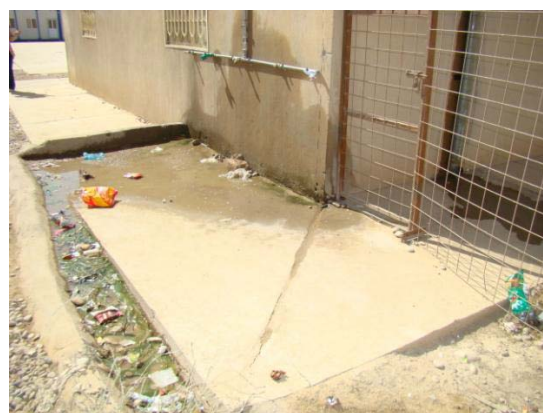
生徒用の手洗いと水飲み場
