事業内容に関する写真

1 ヘルメットレックにおける爆雷の状態

2 海中処理事業

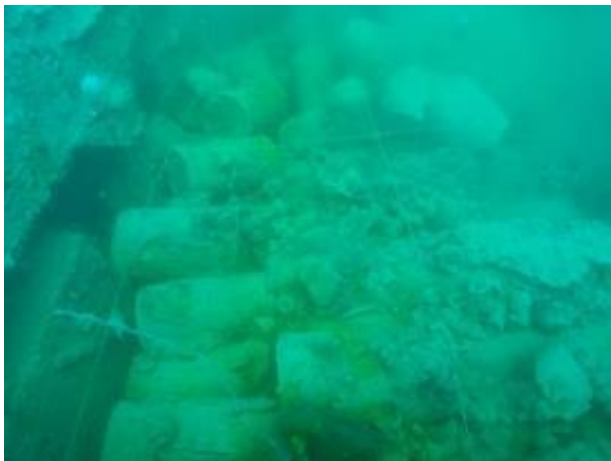
ヘルメットレック内に残置されている爆雷
(ピクリン酸漏洩防止処置対象)

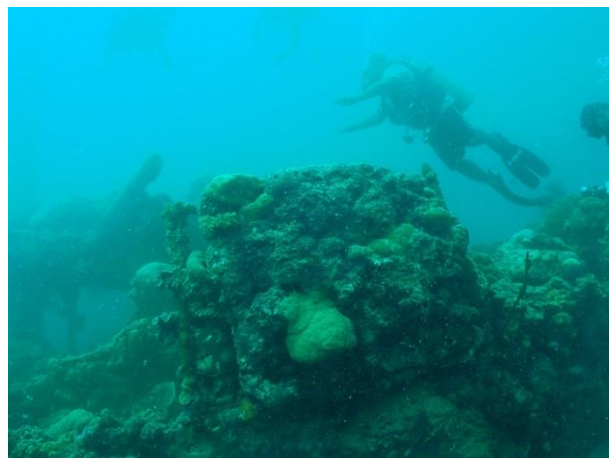
サンゴ等に覆われた投下台(信管付爆雷装填)
(爆破処理対象)

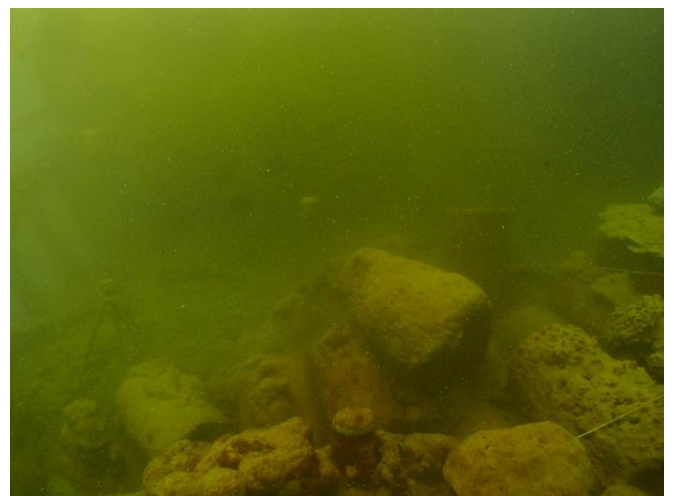
散乱する爆雷の亀裂からピクリン酸が漏洩して黄色く濁っている船倉

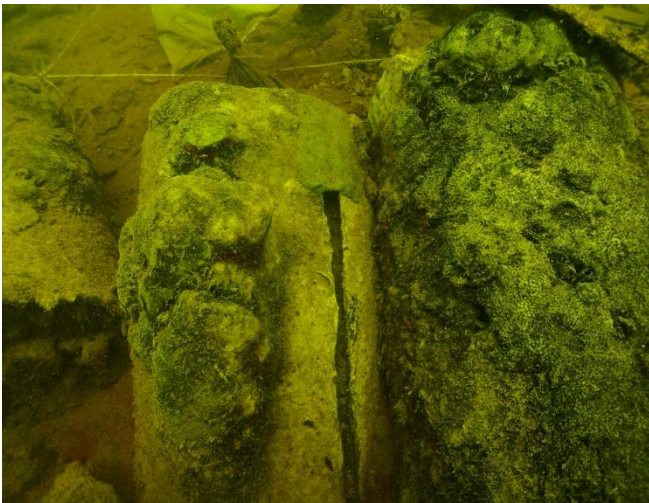
大きな亀裂が入った爆雷

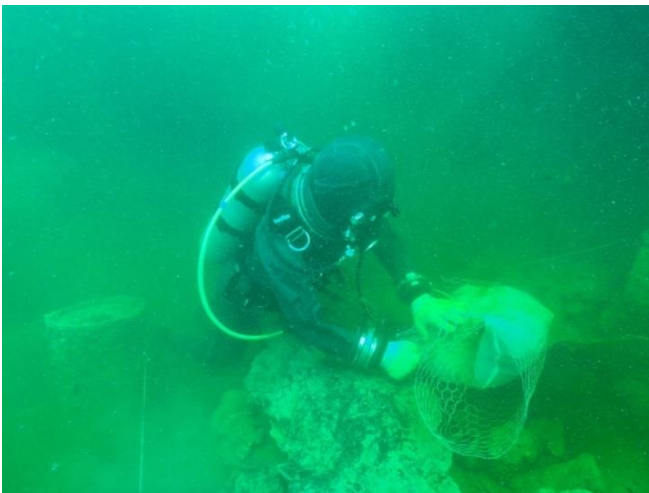
腐食が更に進んでいる爆雷へのビニール・金網利用しての完全密封処置
