事業実施前の写真

1 ヘルメットレック (旧日本軍の輸送船) の外観

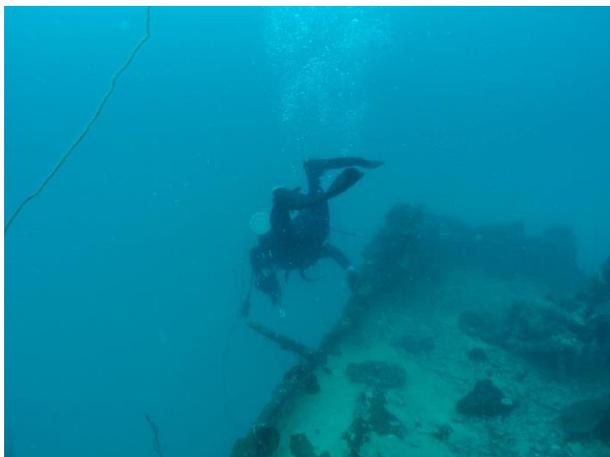
深く傾斜して水深 35mに沈んでいる船首部

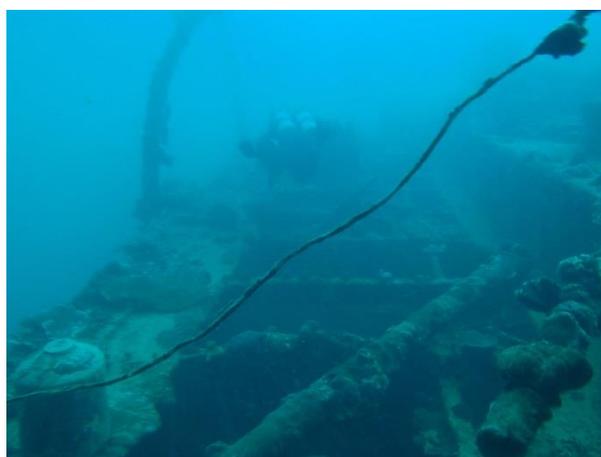
甲板の外観

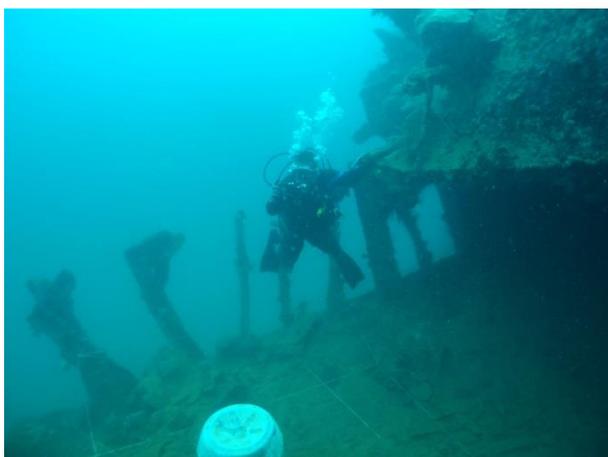
砲撃を受け破損した側面

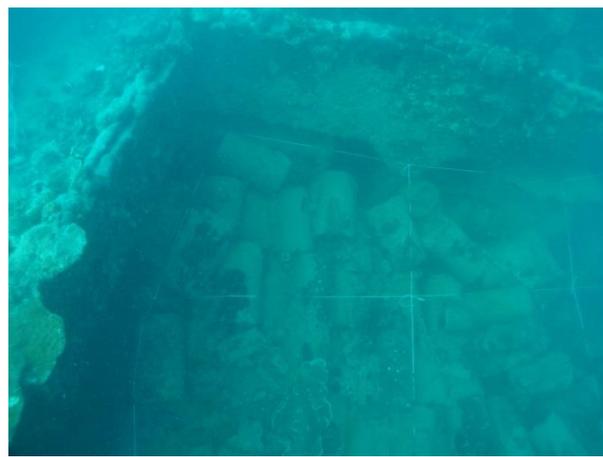
甲板から見える散乱する爆雷

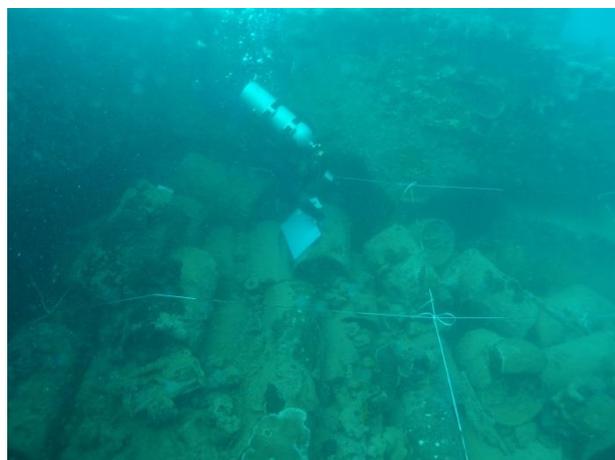
爆雷の状態を調査する専門家

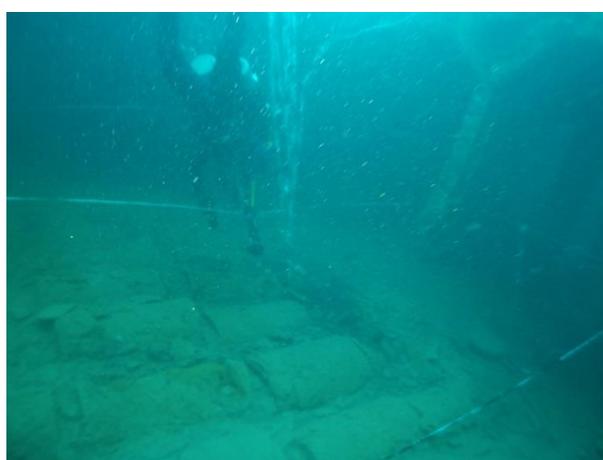
堆積物に埋もれた爆雷 (船倉)

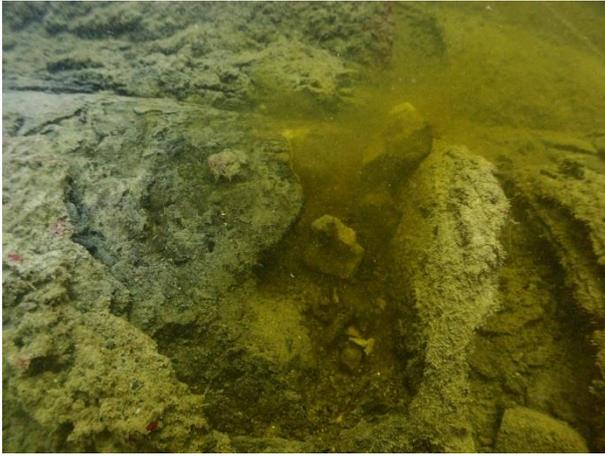
亀裂から有害物質（ピクリン酸）が漏洩している爆雷

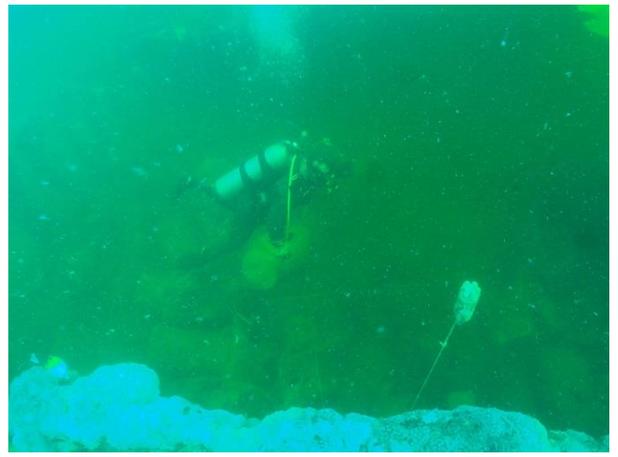
黄色く濁った船倉内での作業
