パラオ・コロール州周辺海域における不発弾(ERW)処理事業(第2期)
日本地雷処理を支援する会

事業内容に関する写真

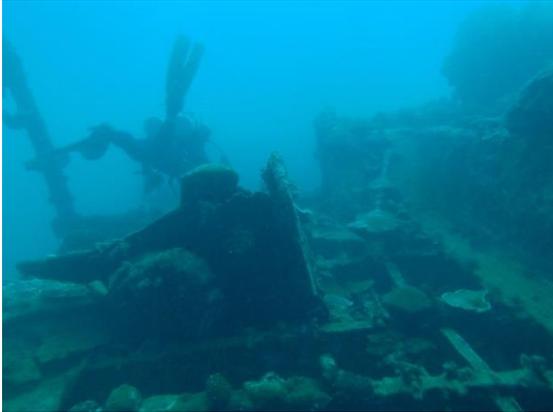
ヘルメットレック外観(甲板)

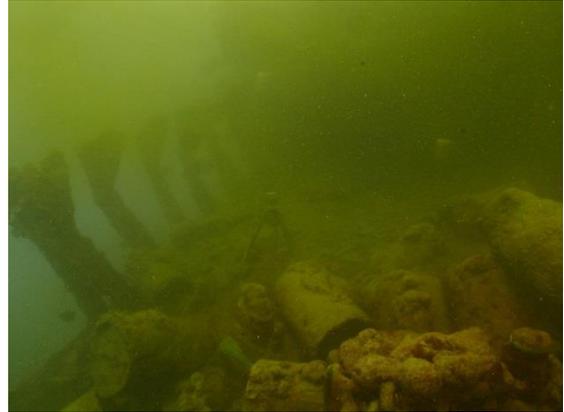
濁りが見られる第3船倉付近(船尾)

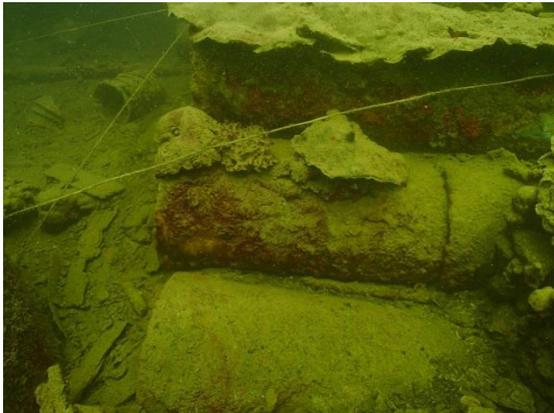
サンゴ、堆積物に覆われた爆雷

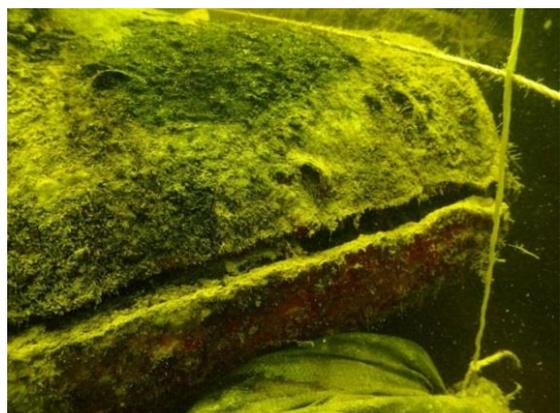
爆雷の表面に見られる亀裂
(亀裂からピクリン酸が漏洩)

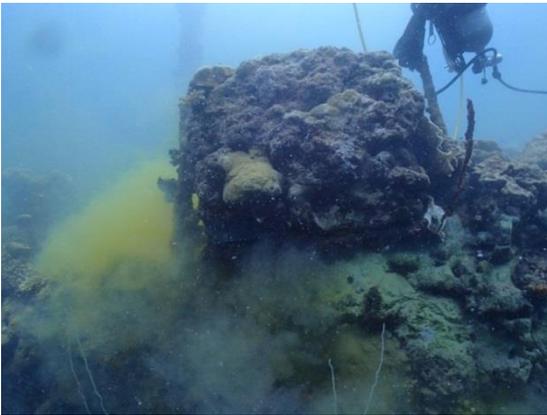
サンゴ等で覆われた投射台
(内部には爆破処理対象の信管付爆雷装填)
