事業開始前写真

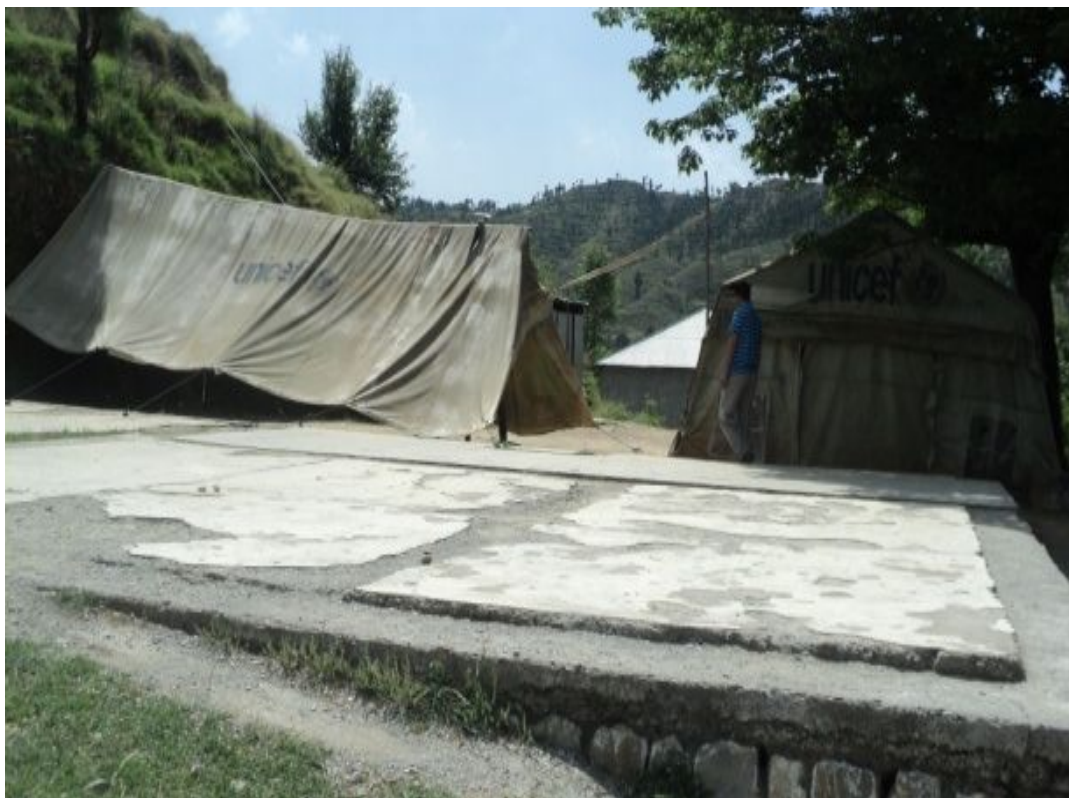
ナビール男子小学校：半壊のテントのテントがあるばかり

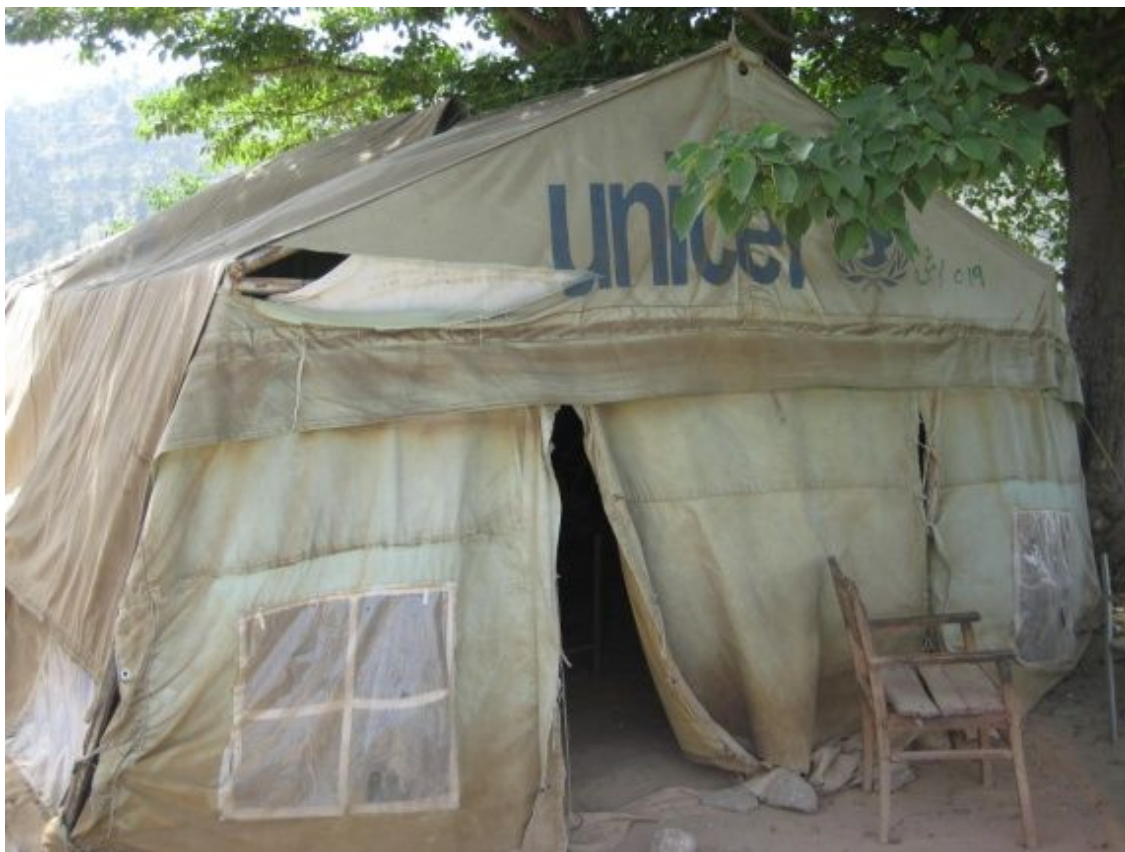
ナビール男子小学校：事業開始前の様子 子どもたちはこのテントで勉強している。

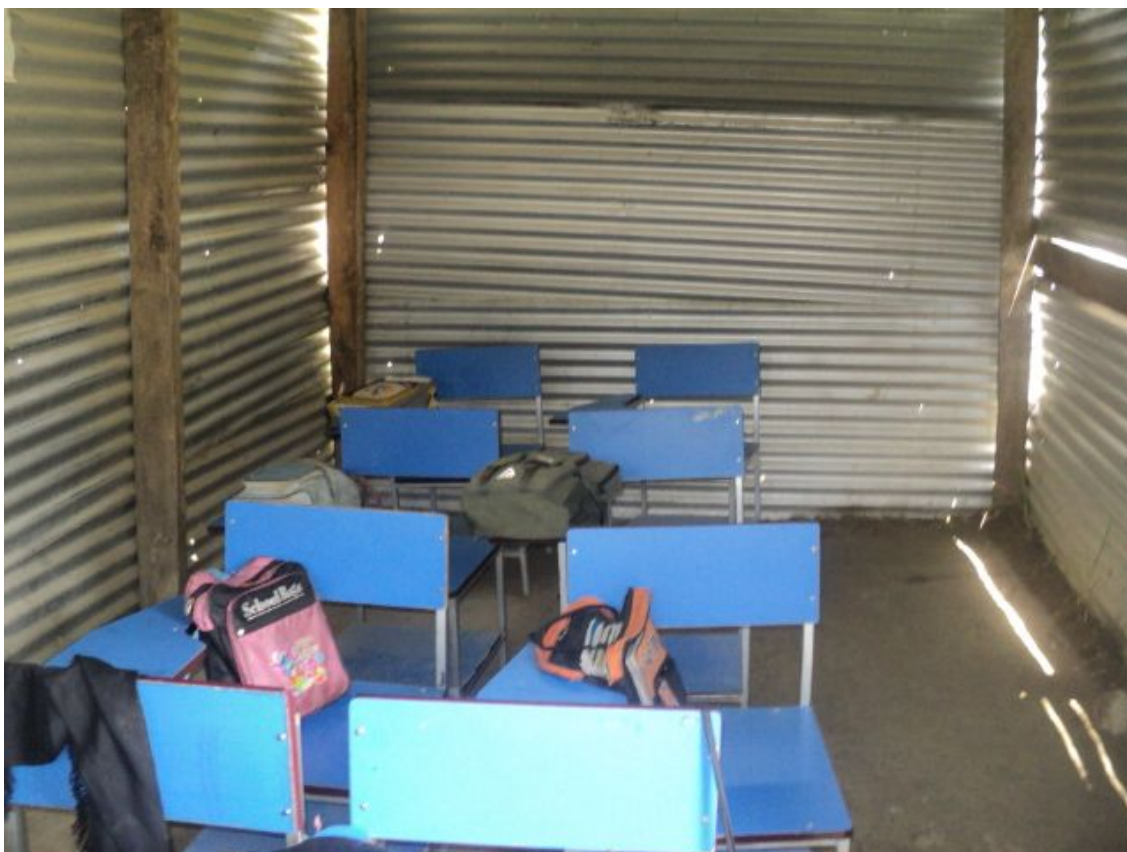
ジャングラン女子中学校：バラック小屋の教室 夏は暑く、冬は寒い

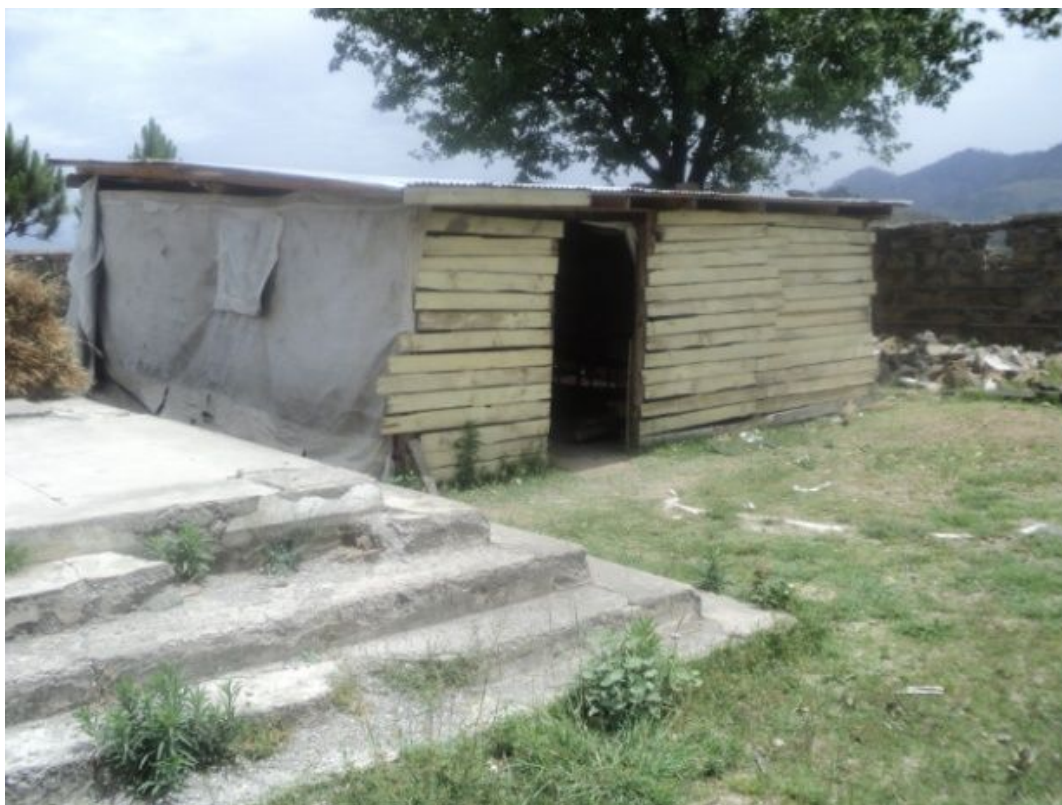
ダングラ女子小学校：教室として使用しているバラック

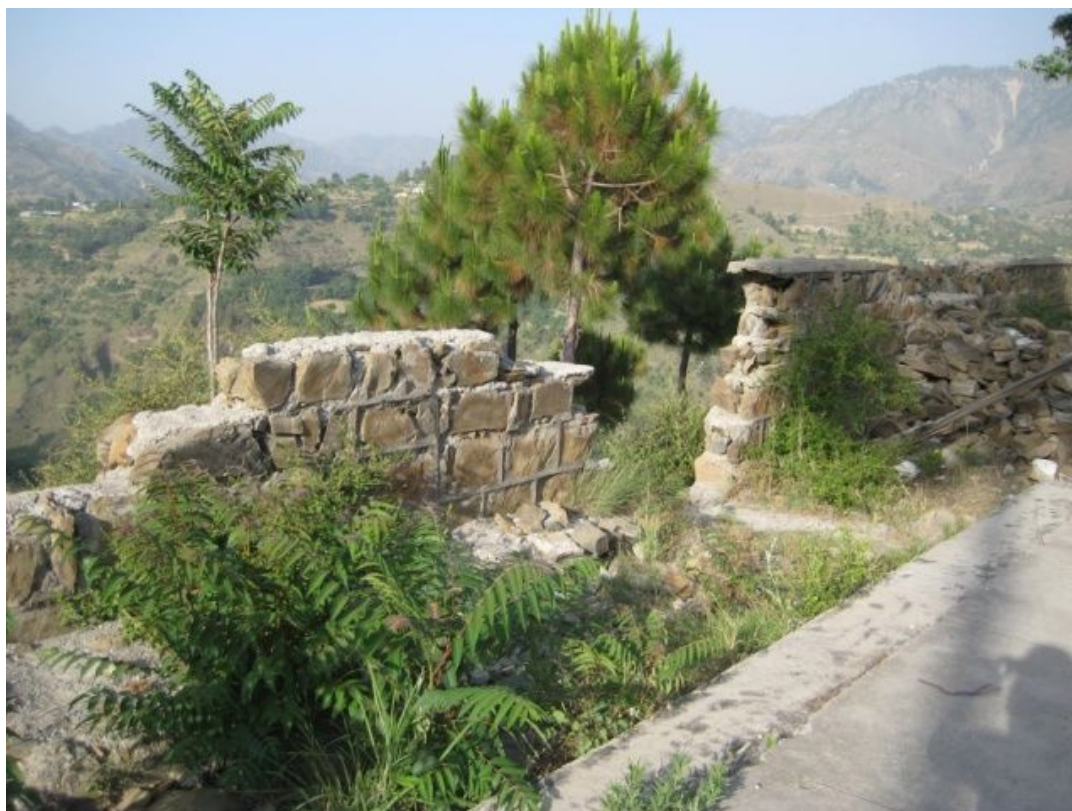
ダングラ女子小学校：壊れた境界壁で、危ない

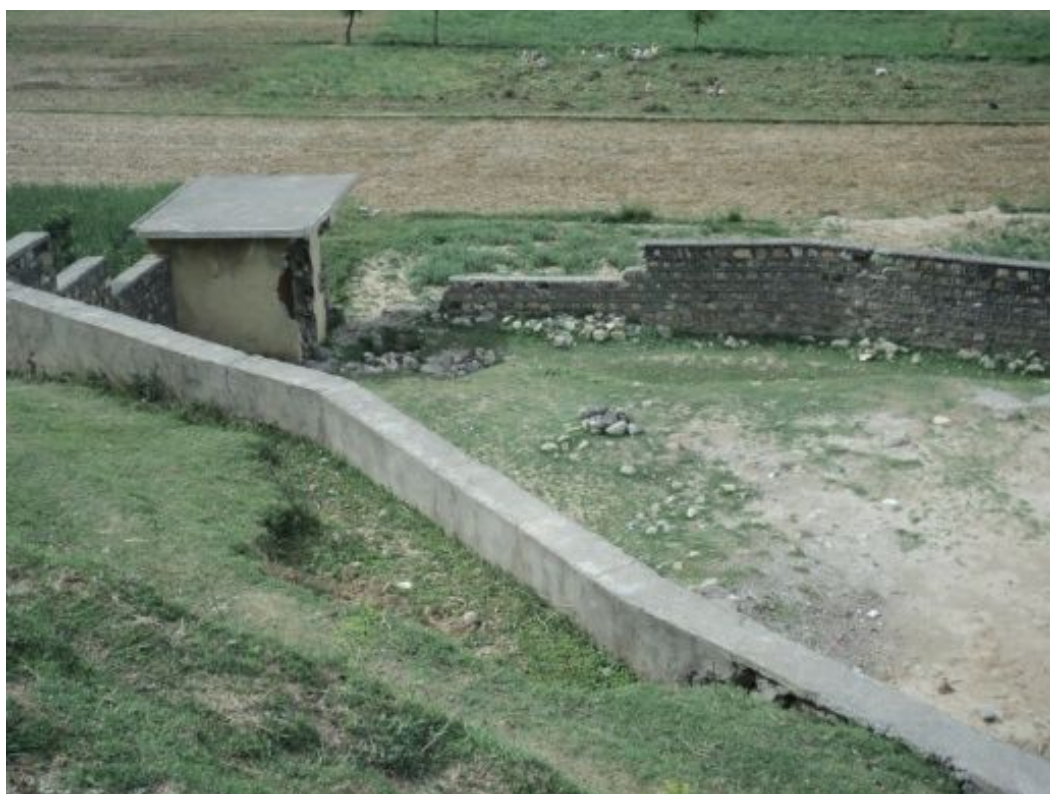
ミリヤバンダ女子小学校： 事業開始前様子 校舎が地震で倒壊した後は、テントすらなく、子どもたちは近所の篤志家の家で勉強をしている

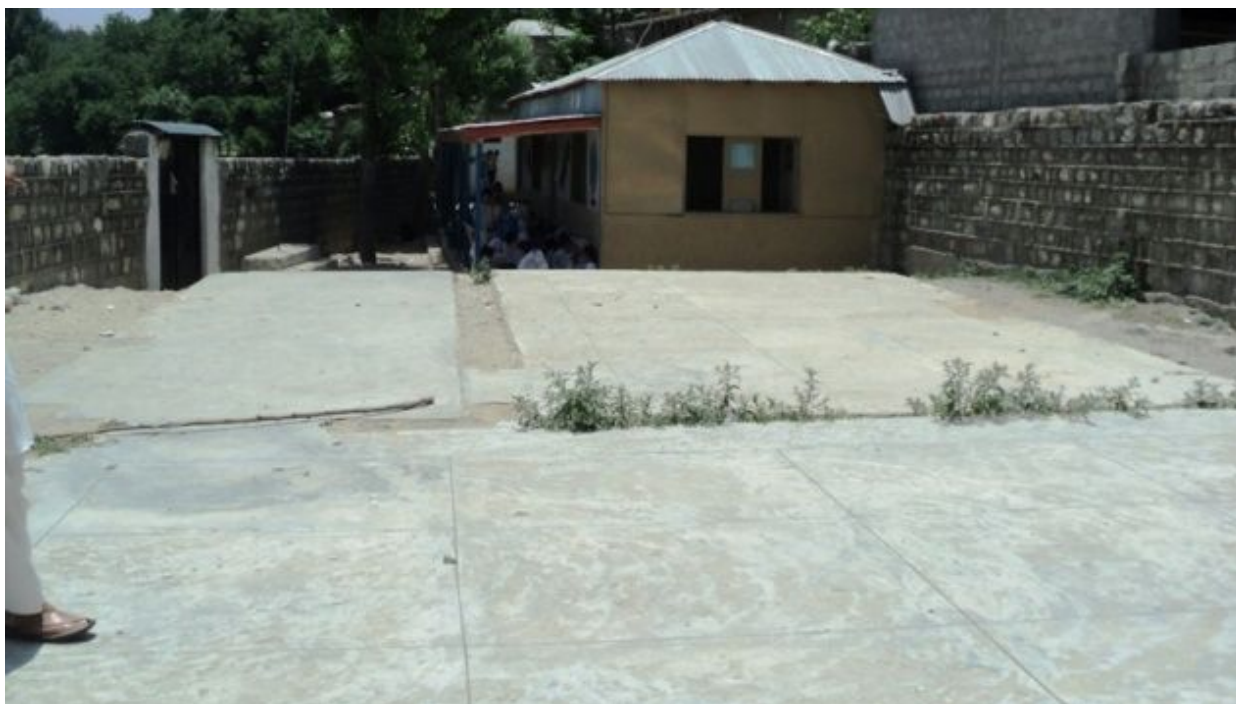
カチカキ女子小学校：事業開始前様子 コミュニティによって建てられた仮校舎があるが、生徒全員は入れない

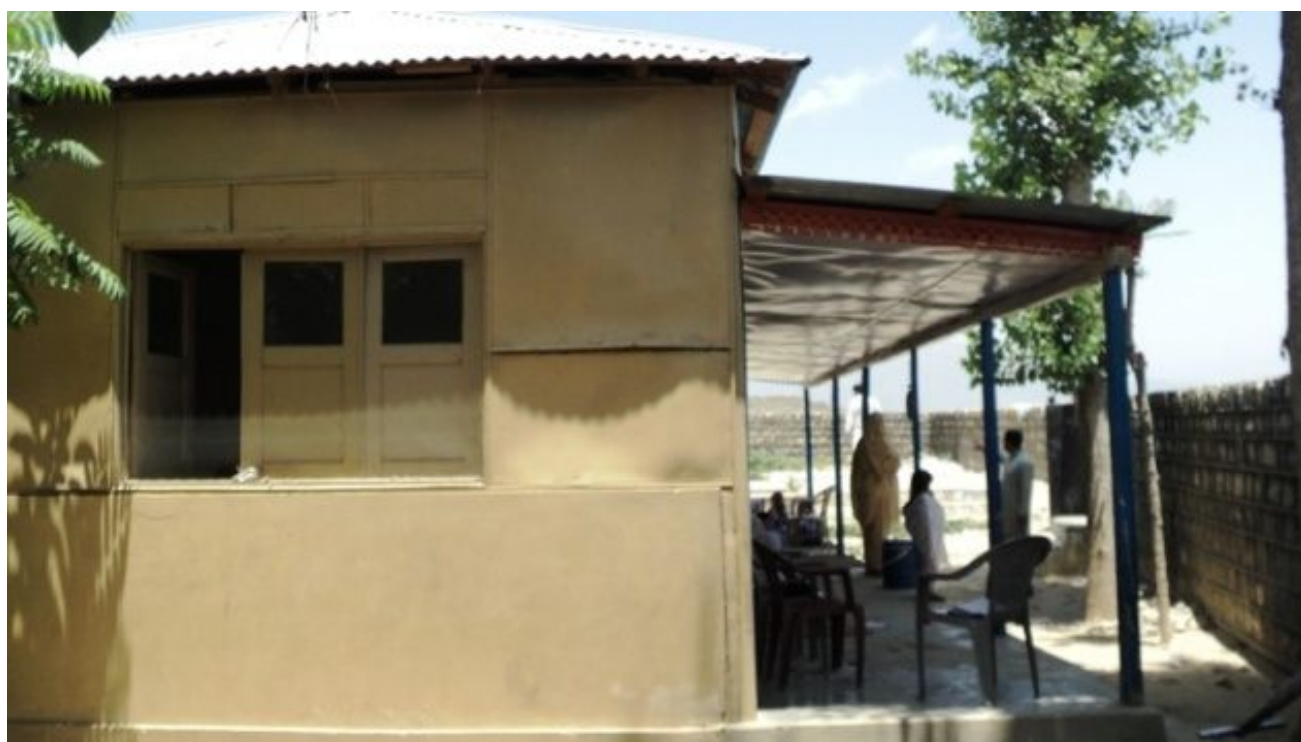
カチカキ女子小学校： コミュニティによる簡素な仮校舎

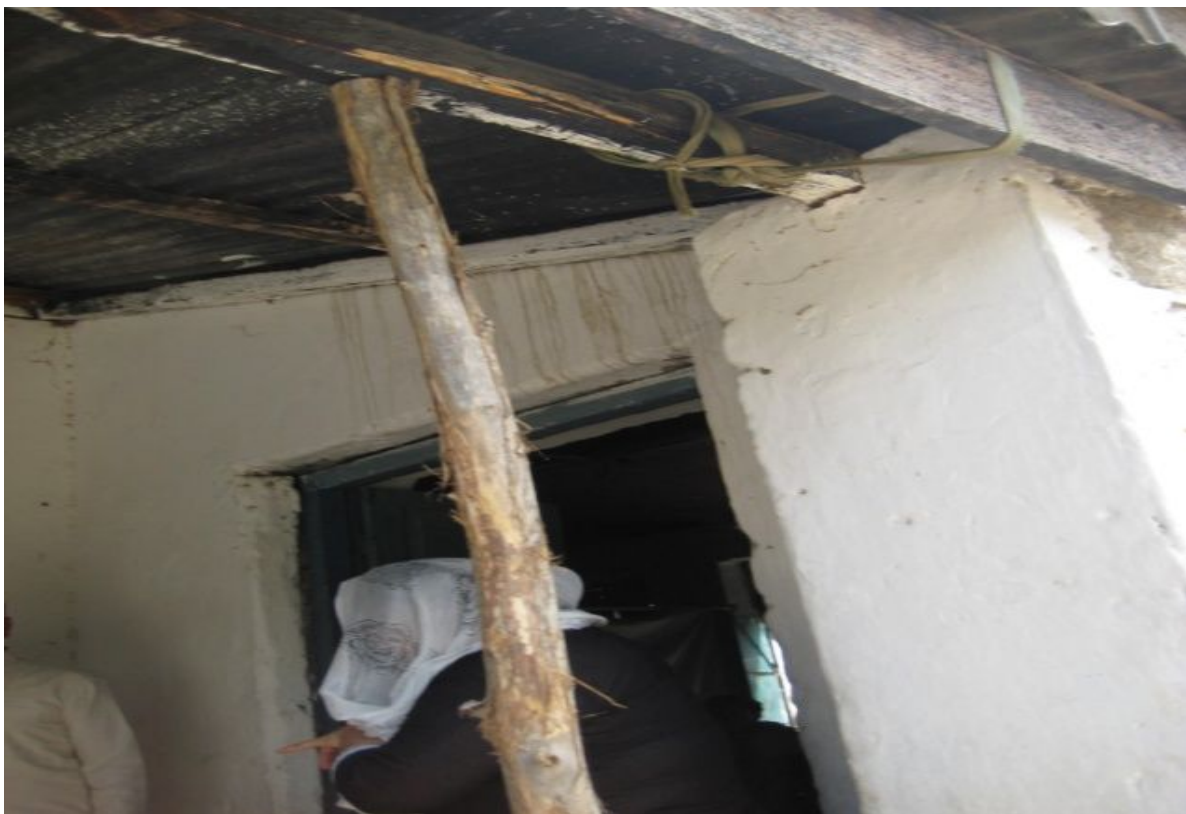
ニカパニ男子小学校の仮校舎：つかえ棒のような柱で危なくて校舎に入れない

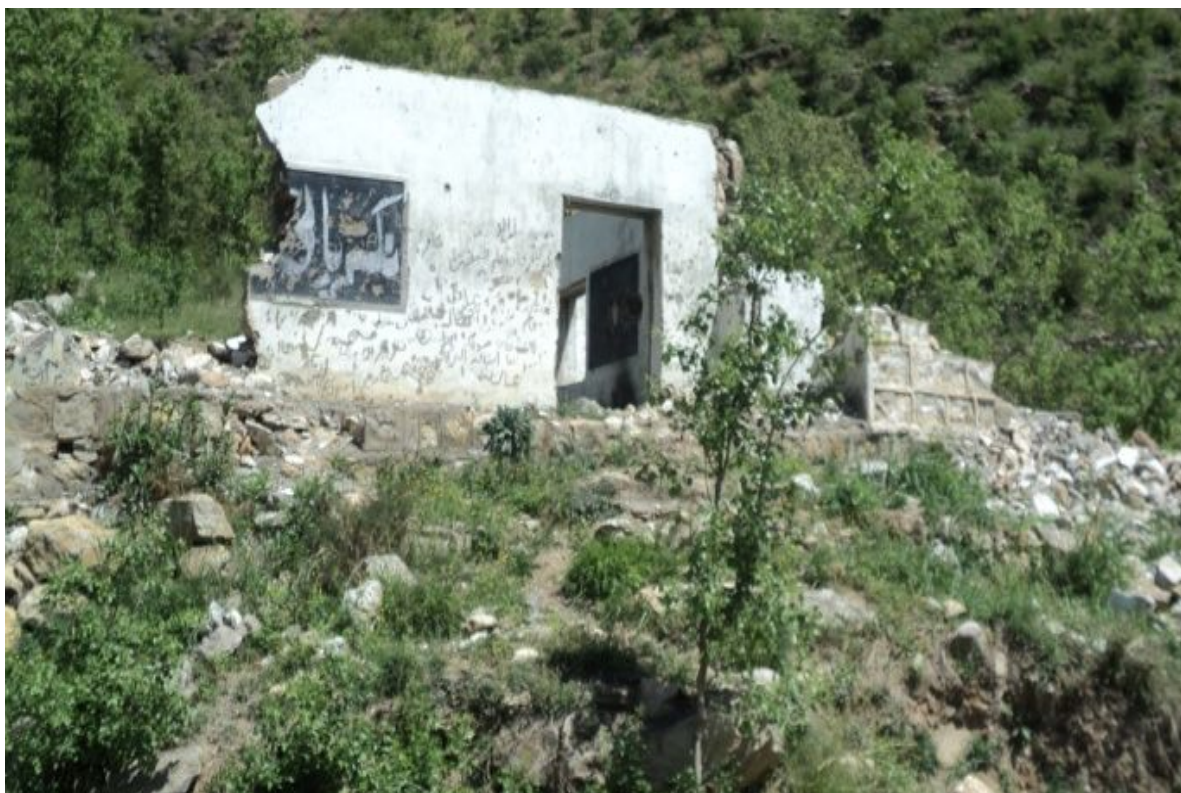
ニカパニ男子小学校：地震で倒壊したままの校舎

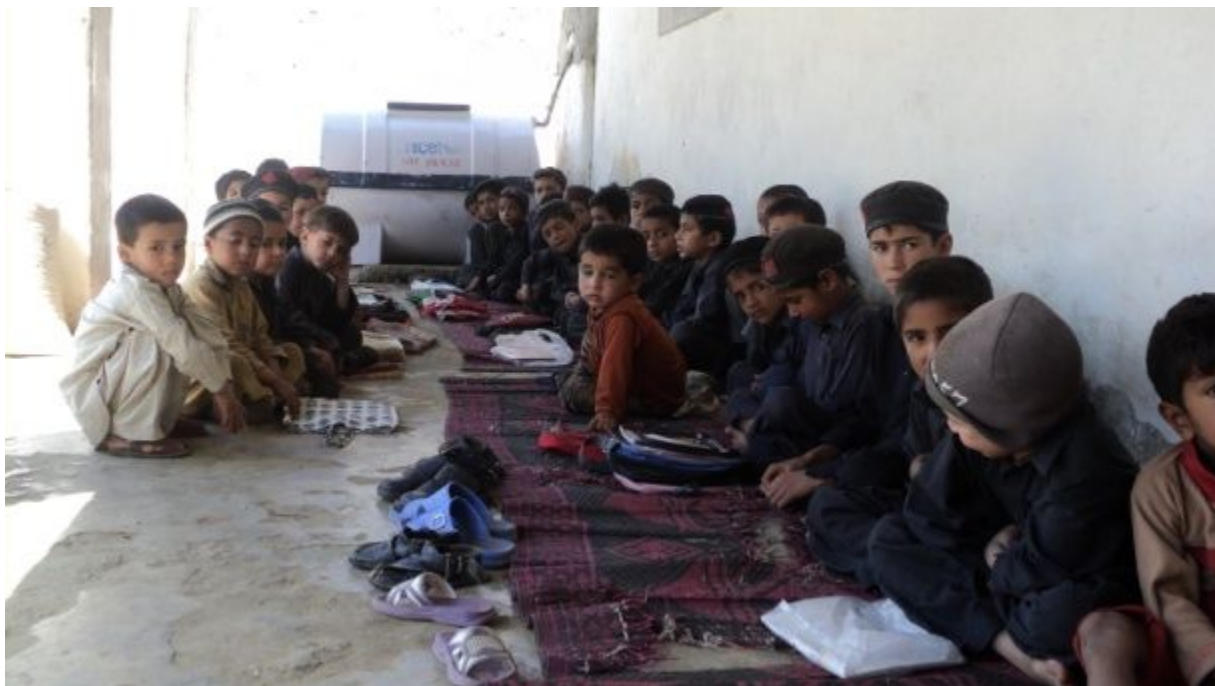
ニカパニ男子小学校：危ないので建物の中には入らず、外で勉強している生徒たち
