(a) アクレ郡ビジル地区ザンタ村小学校

(b) アクレ郡ギルダセン地区コンシホール村小学校

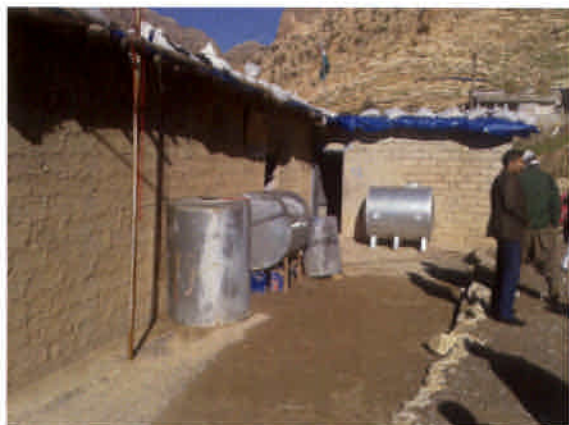
校舎外観

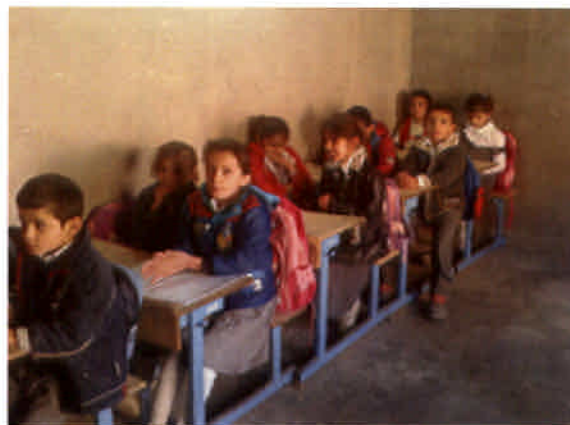
ザンタ村小学校の子どもたち  
(天井や壁に開いた穴から寒気が入り、コートを  
着たまま学習している)

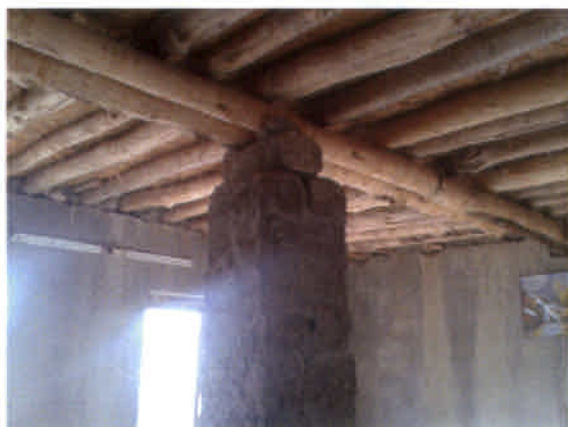
天井倒壊を回避するため、教室の中心にコンクリートブロックを積んでいる

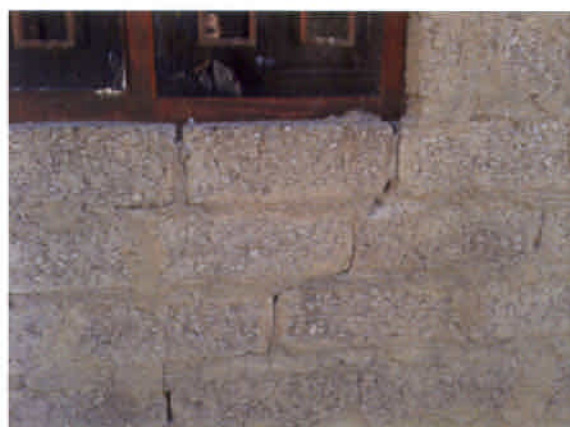
基礎工事がされていないため、壁に大きな亀裂が入り、倒壊の恐れがあり、生徒の身が危険である

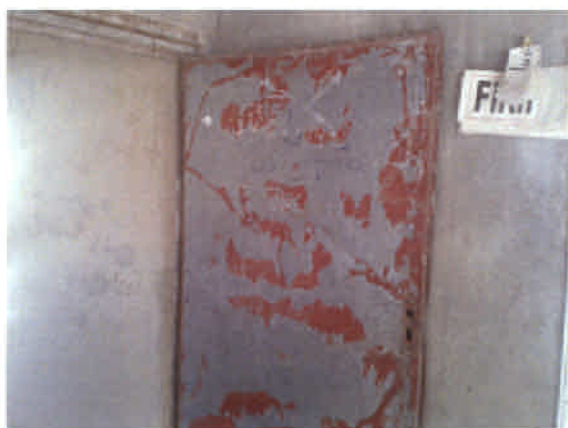
教室のドアが劣化し、ドアノブと鍵が破損している

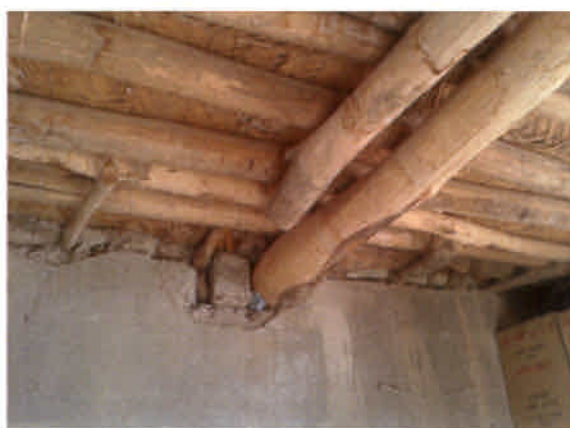
壁と天井が接する箇所にできた穴を  
ビニール（写真中央）でふさいでいる

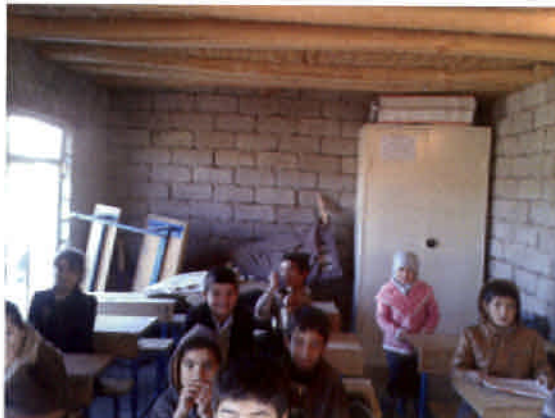
倉庫がないため、教室でストーブや灯油等を保管している

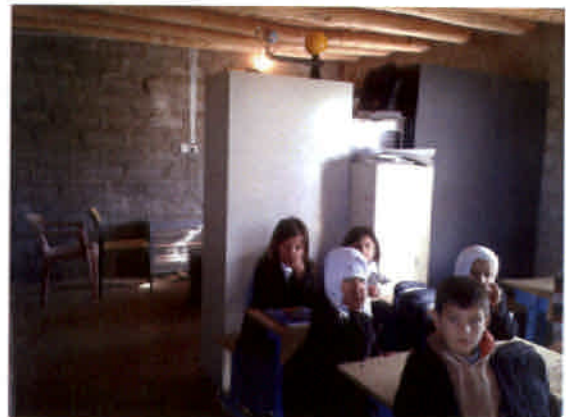
本校には3教室しかないため、教室の後方を棚で仕切って職員室として使用している

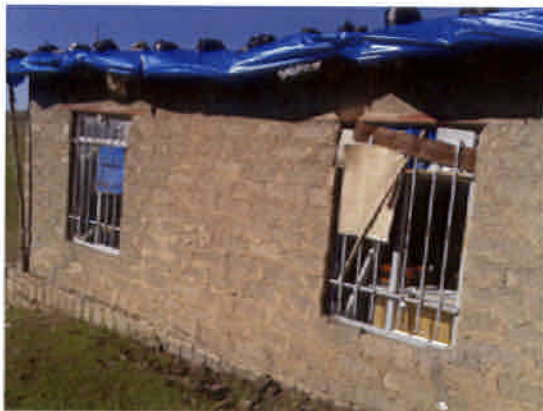
窓ガラスが割れているが、修繕予算がないため、代わりに段ボールなどを使用している

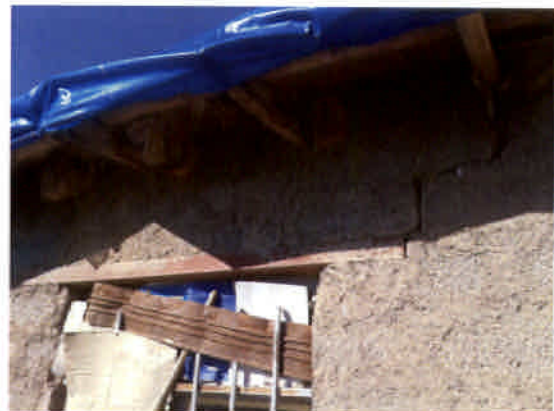
基礎工事がされていないため、壁に大きな亀裂が入り、倒壊の恐れがある

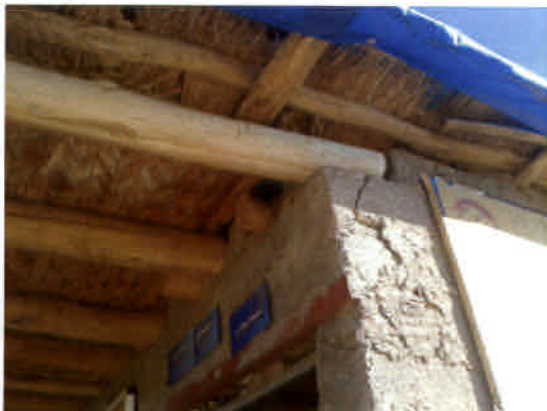
壁には亀裂が入り、屋根が木材と土でできているため、雨季になると雨漏りに悩まされる。また、天井にできた穴から毒蛇が入ることもある。

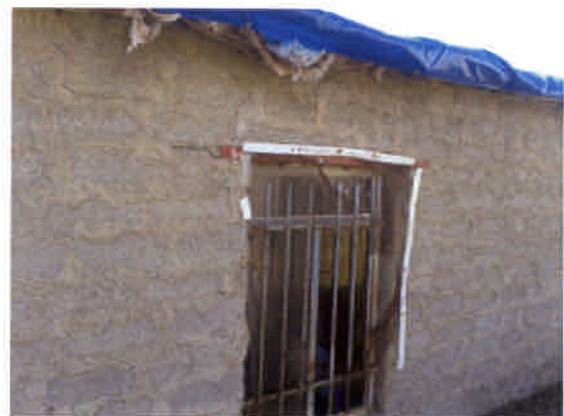
こちらの教室の窓ガラスは半分割れており、壁には亀裂が入っている
