対象校の衛生設備の様子(南東県)

## 対象校の給水設備の様子(南東県)

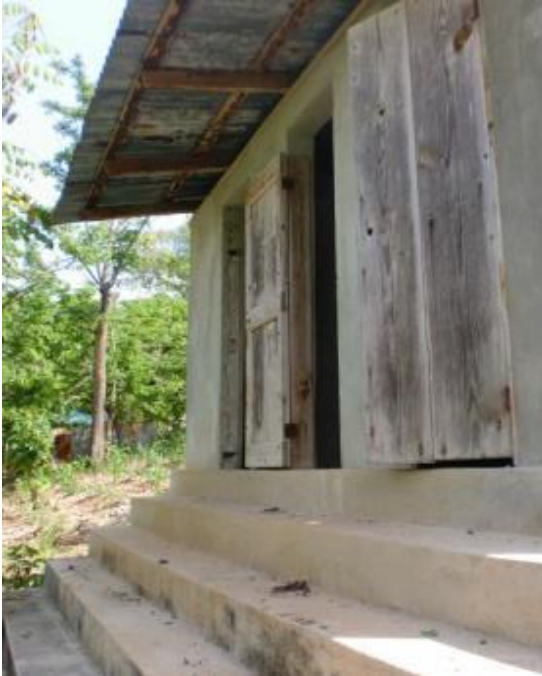
教室から離れたところに設置されているうえ、階段の足踏み場が狭く、子どもたちが安心して利用することができない。男女別に個室も分かれていない。

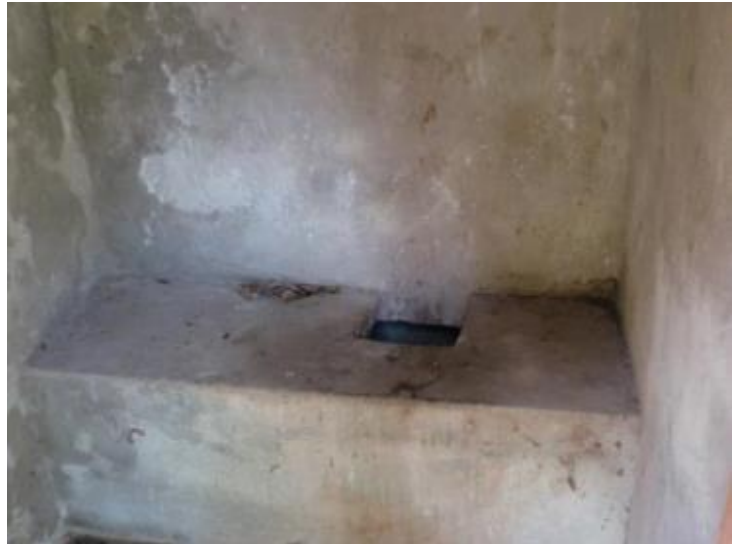
写真左トイレの中の様子。汚物があふれかけ、清潔な状態ではない。

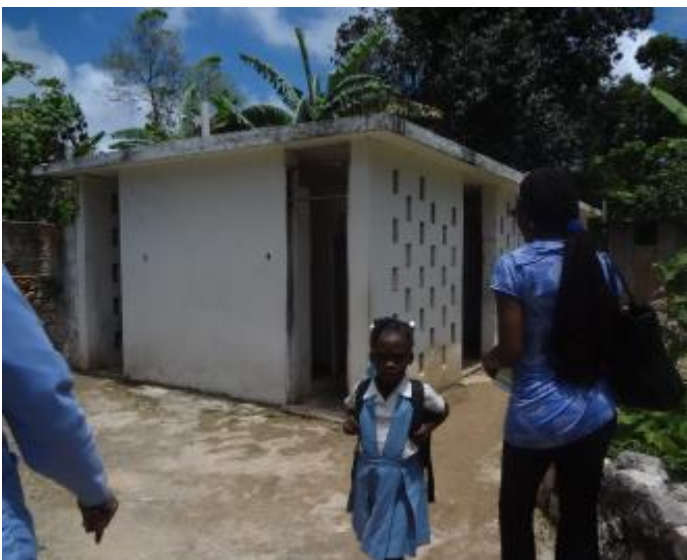
老朽化しており、悪臭が漂う。手洗い場はなし。

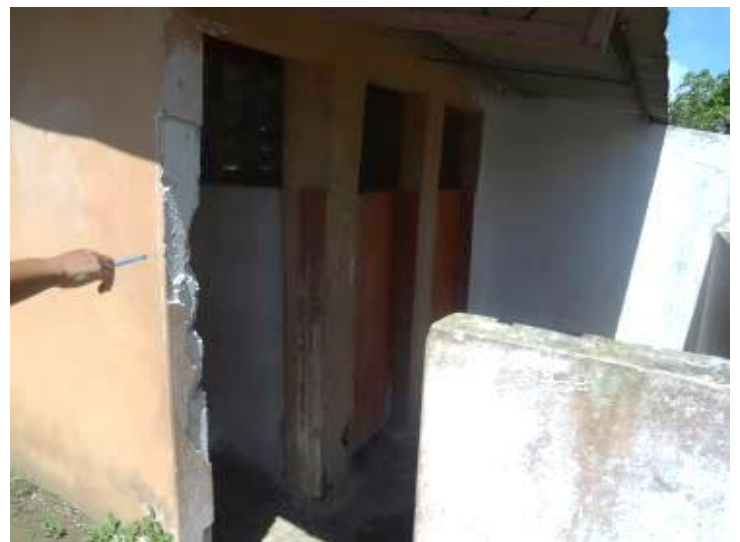
トイレ個室のドアが壊れているほか、生徒数に対する個室数が不足。

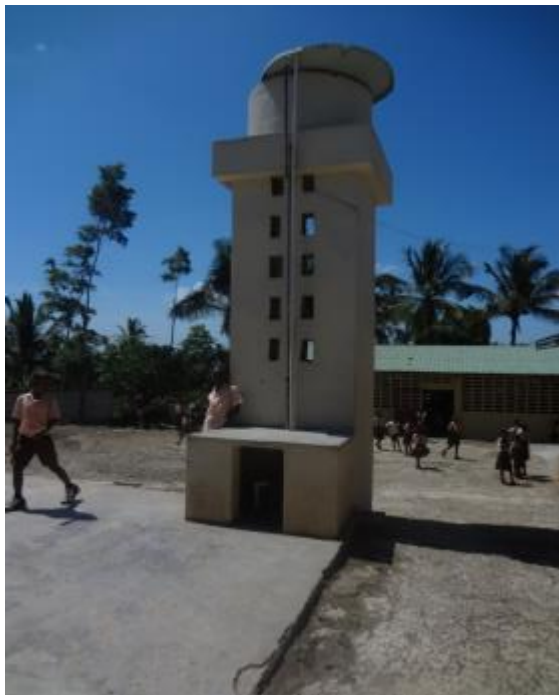
給水塔があるが、ポンプが壊れ機能していないため、雨水の貯水タンクからバケツで水をくみ上げている。

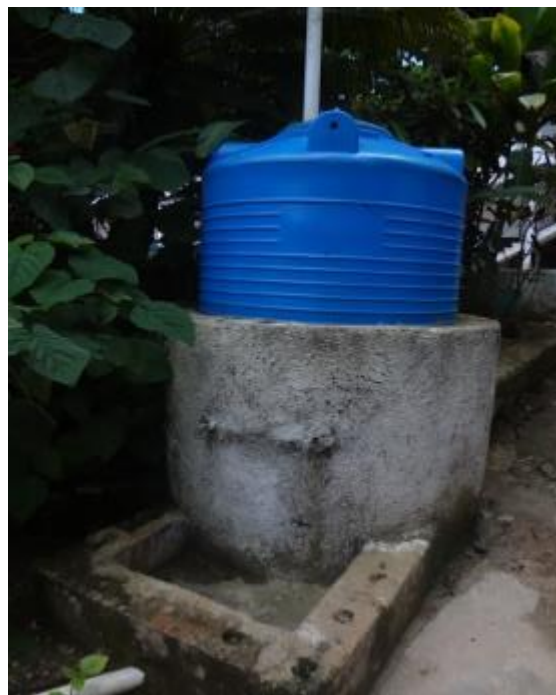
雨水の貯水タンク。蛇口が壊れ、機能していないほか、大きさも十分ではない。

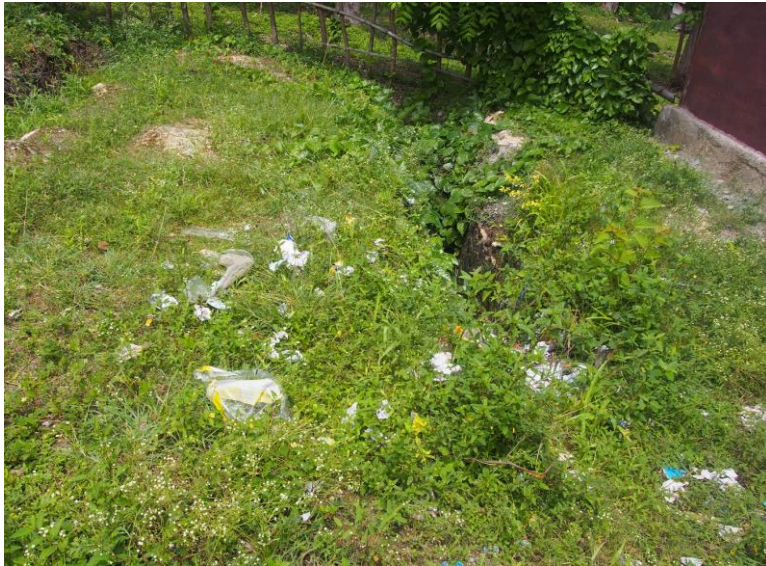
学校内にちらばるごみ。衛生トレーニングを通じて、習慣を変える必要がある。
