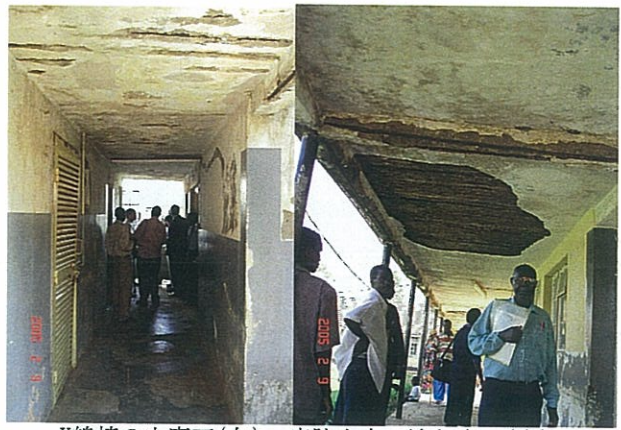
X線棟の中廊下(左)、病院中央の渡り廊下(右)ともにスラブの劣化が顕著である。

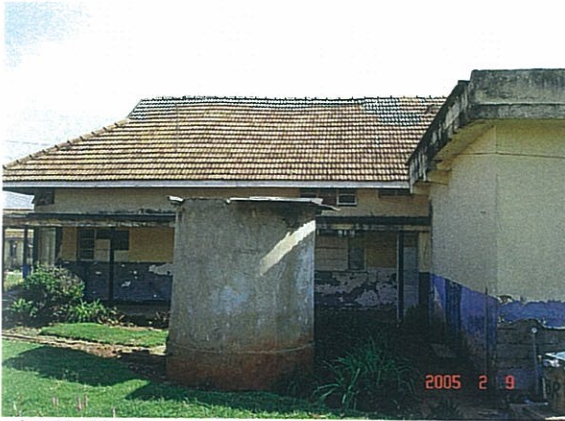
手術棟外観：一般及び小手術室を含む。老朽化が進行している。

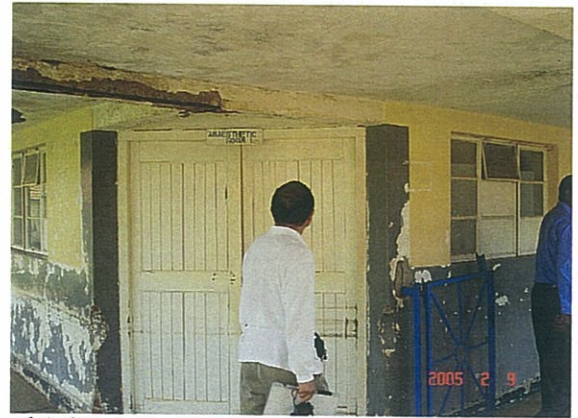
手術室入り口：渡り廊下より手術室への入り口。梁の部分の劣化が著しい。

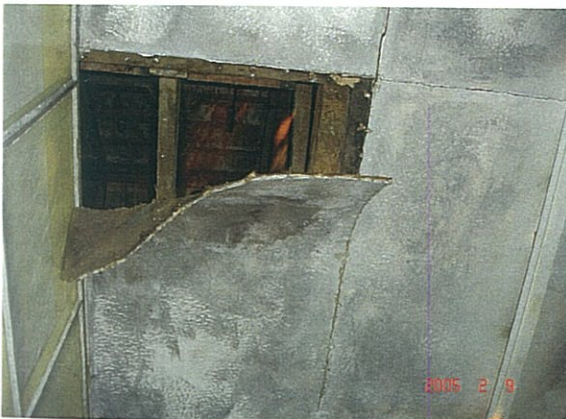
手術室天井：天井が雨漏りにより剥がれている。衛生的な環境が保てない状況である。

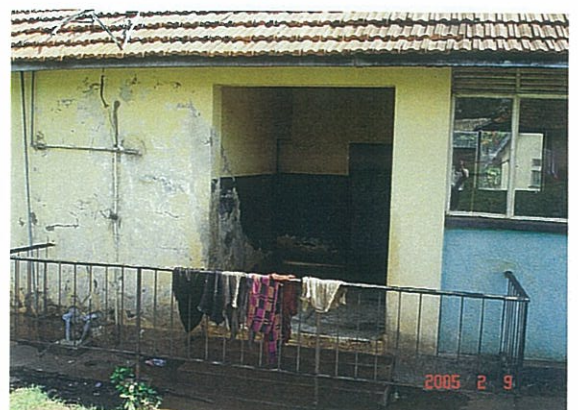
産科棟外観：設備の漏水、塗装の劣化が目立つ。
