タンバクンダ州及びケドゥグ州保健施設整備計画

建設前写真

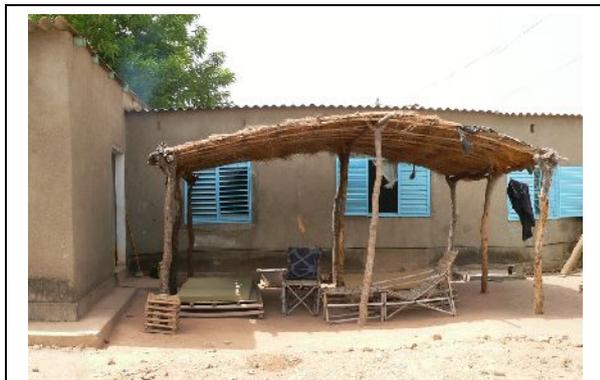
サラヤ保健センター・併設住居
内科診療棟に併設した職員住居。複数の世帯が協同生活を行っている。

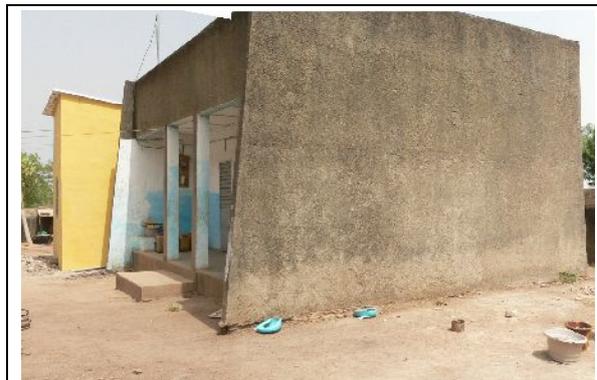
サラヤ保健センター・入院棟
病床数6床の小規模病棟のみ。主に上位医療機関へのリファーマ待ちの患者用として使用される。

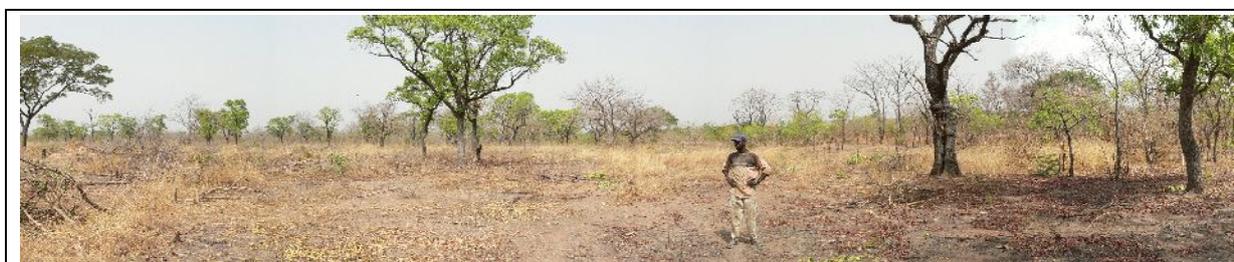
サラヤ保健センター・計画予定敷地
予定地は既存施設より2km程度の距離で、幹線道路より50m程後退した位置に確保されている。敷地は全般に平坦である。現在敷地に生えている樹木等は道路工事会社の協力により伐採予定である。

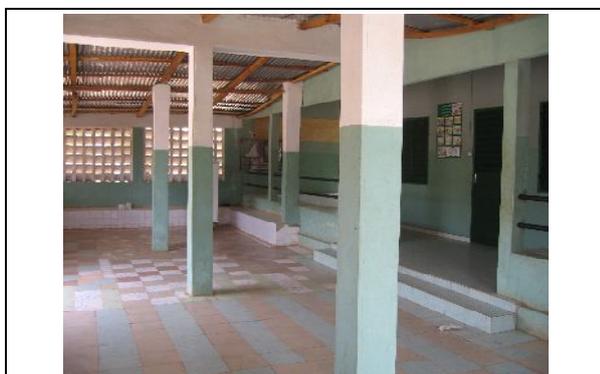
マカ・コリバンタン保健センター・産科待合い
半屋外の待合いスペース。日除け屋根、通風用穴あきブロック等により、居住性の向上を図っている。

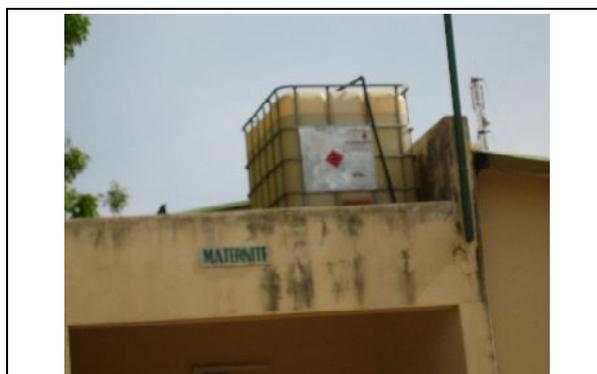
サラヤ保健センター・受水タンク
施設内で使用する水は近傍の深井戸から供給されるが、断水時にリザーブタンクを設置している。

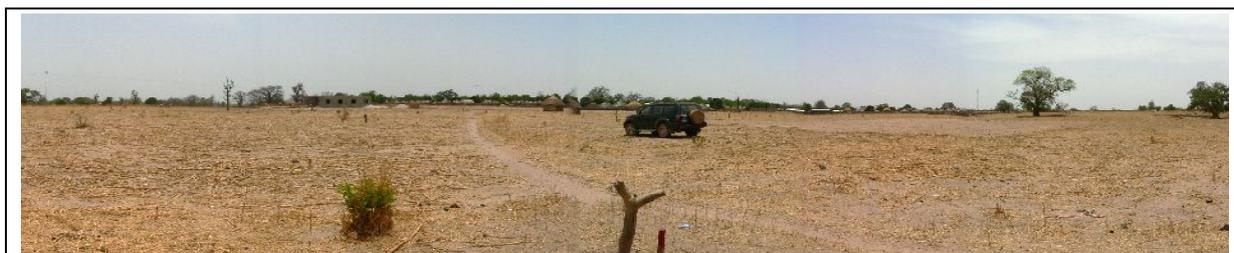
マカ・コリバンタン保健センター・計画予定敷地
予定地は既存施設より800m程度の距離で、幹線道路より200m程後退した位置に確保されている。敷地は全平坦で、樹木も疎らである。幹線道路からサイトへのアクセスも良好である。

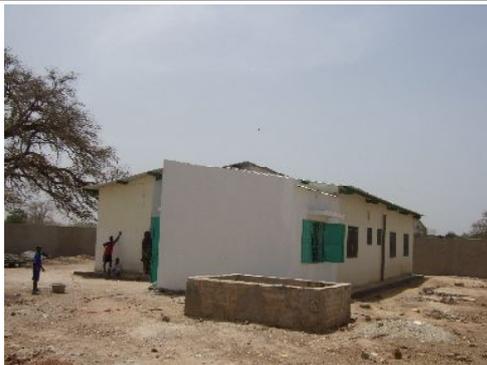
ジャンケ・マハ保健センター・産科棟
稼働中の既存施設は産科棟のみ。事務、診察、処置、分娩、産後回復室を備えている。

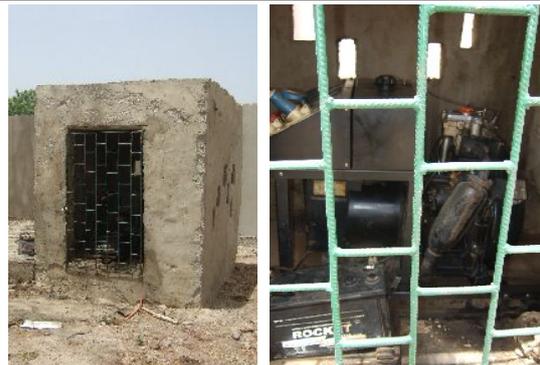
サラヤ保健センター・既存発電設備
電化地域ではないため、敷地内に小型の発電設備を併設し、照明等の電力を供給している。

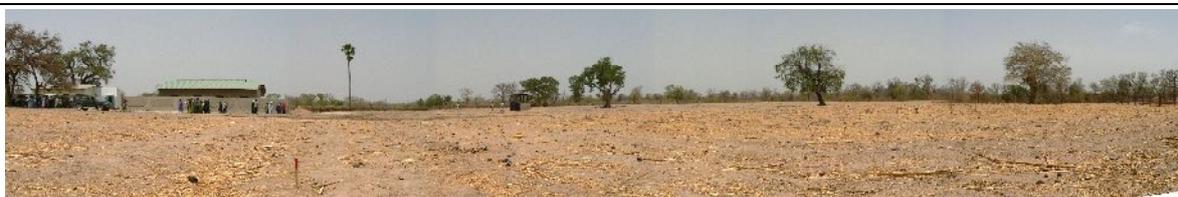
ジャンケ・マハ保健センター・計画予定敷地
予定地は既存施設に隣接して確保されている。敷地北側（写真右側）で緩やかな下り勾配となるが、全般に平坦な敷地である。

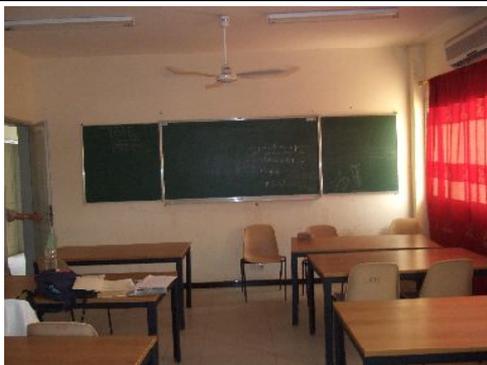
州人材育成センター・教室内部
タンバクンダ州の気候から遮光カーテン、天井扇、エアコン、電灯等が設置されている。黒板は三面式を採用している。

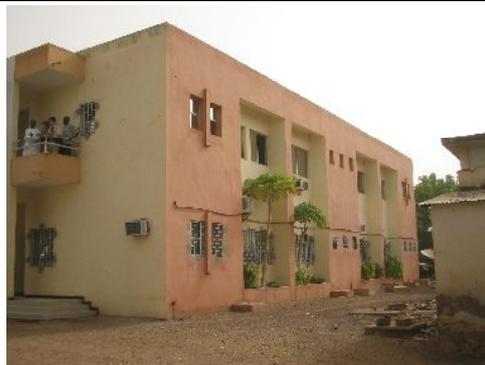
州人材育成センター・既存建物
敷地内は既存建物が複数建っており、多教室棟の建設は二階建てとして、狭隘な土地の有効利用を行っている。

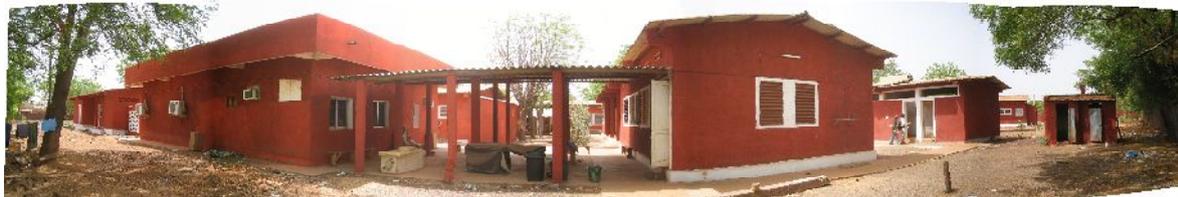
類似施設：ケドゥグ保健センター
ケドゥグ保健区（現ケドゥグ州）の既存保健センター。施設は分棟式の施設配置を採用しており、診療科目別に独立建屋となっている。通風、プライバシーを考慮する現地の標準的な配置方式である。

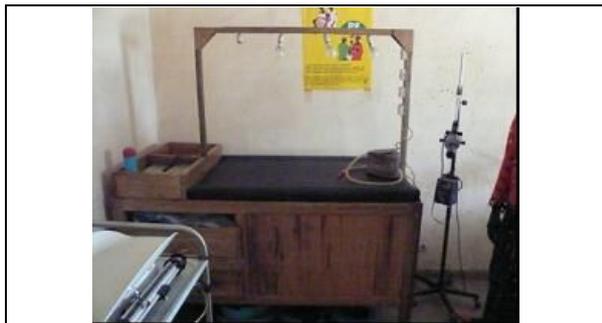
サラヤ保健センター・インファントウォーマー：
新生児用の処置台にランプをつけて代用している。電力は発電機から供給している。

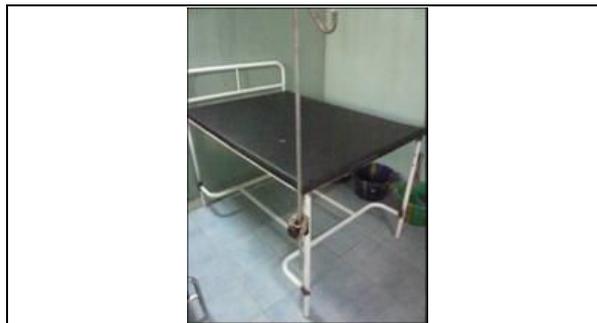
マカ・コリバンタン保健センター・分娩台：
足受けが揃っていないため、分娩時の患者の姿勢維持が困難となっている。

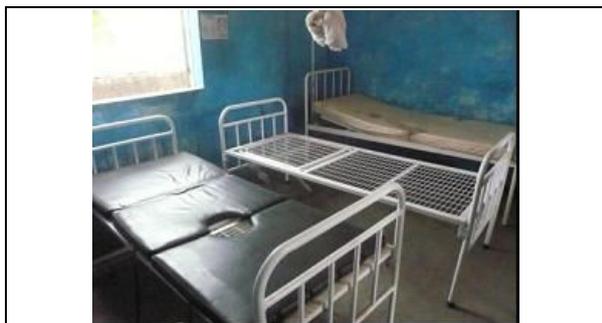
サラヤ保健センター・病床：
全体に老朽化が激しい。マットレスが不足しており、分娩台用のマットレスを代用している。

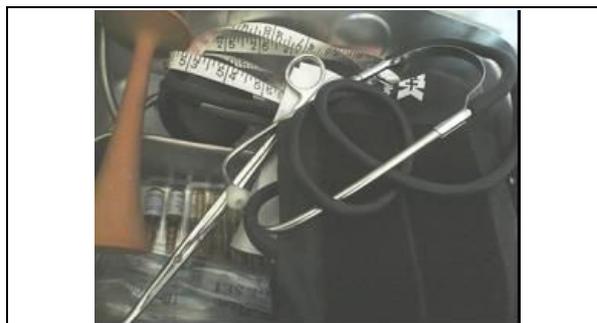
ジャンケ・マハ保健センター・産科治療器具：
産科用聴診器、血圧計、巻尺等、限られた器具のみであり、診療に支障を来している

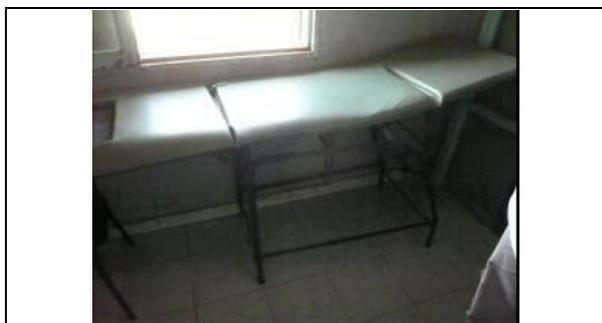
マカ・コリバンタン保健センター・診察台：
老朽化による歪みが酷く、不安定な状態となっている。診察時の患者にかかる負担が大きい。

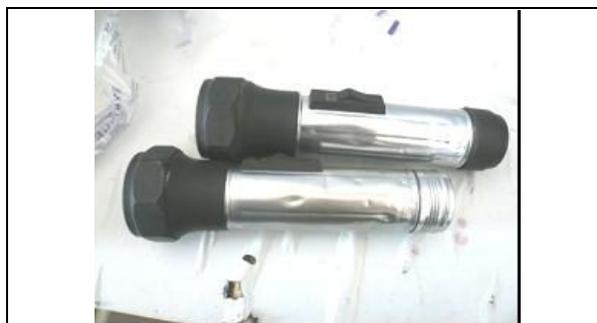
ジャンケ・マハ保健センター・診察灯：
電化地域ではないため診察灯がなく、診察・処置に懐中電灯を使用している。

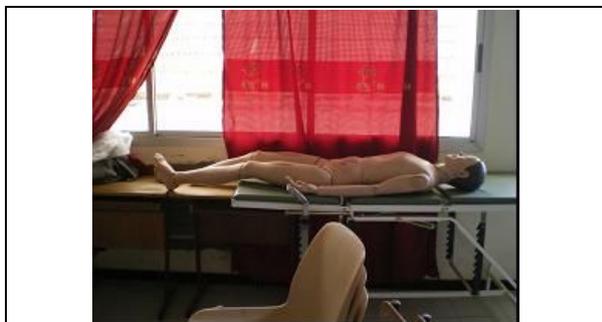
州人材育成センター・人体模型：
既存施設において現有1台のみであり、学生数に対して数量が不足している。

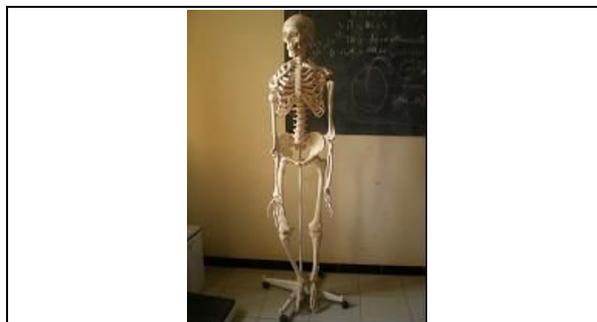
州人材育成センター・骨格模型：
既存施設において現有1台のみであり、学生数に対して数量が不足している。
