現地調査資料

1. サイト調査結果

1	案件名	チョーライ病院全面改築計画	実施年度	1970-1974	調査日	2012.12.7 2013.1.18
---	-----	---------------	------	-----------	-----	------------------------

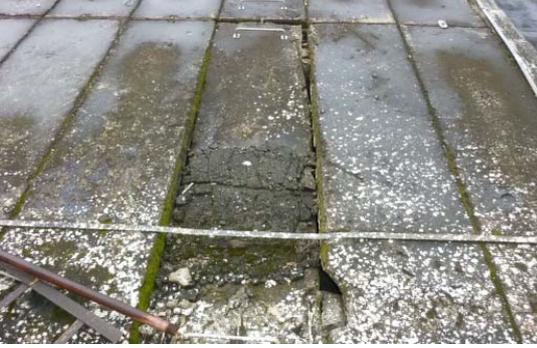
チョーライ病院はベトナム戦争以前からある施設であり、日本のODAの記念碑的施設として著名であるが、施設完成後40年以上を経過しながらも、1999年の大改修を経て、今なお健全な状態で活用されている。屋上部分は断熱効果を期待した空気層を形成する為、ALCパネルが載せられているが、パネルは経年劣化し、破損している箇所がある。下階では一部漏水が確認された。維持管理費は政府からの支給金と施設の収益から支出される。年間の維持管理費は高額(財務部が管理しており、回答は得られていない)であり、中でも電気代は12億VND/月となっている。

高層棟ALCパネルの劣化・損傷		劣化により崩落したALCパネル

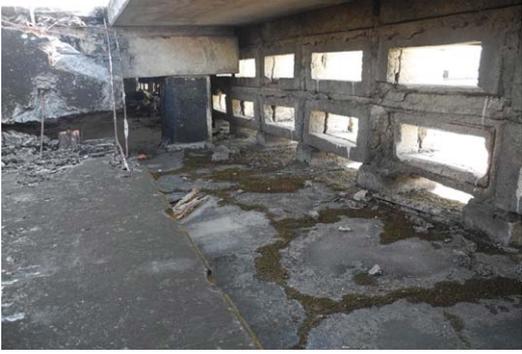
屋根のコンクリートスラブとALCパネルとの間の空気層		崩落したACLパネル、換気用ルーバーブロックも劣化が進んでいる。

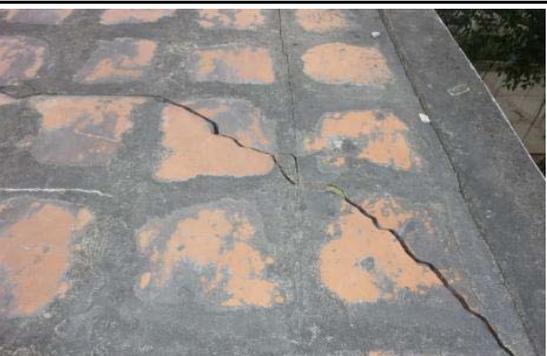
同施設は建設後17年以上が経過しているが、施設の使用に支障を来す不具合は無い。しかし緩勾配の屋根についてはタイルの割れや浮き上がりが散見され、下部のコンクリートスラブを通して雨水が染み出た痕跡があった。ベトナムならびにJICAのフォローアップ事業により、タイル部分の張り替え、増し張りの改修がなされているものの、未だ改善されていない箇所があった。視察した学校においては台風による被災履歴や避難施設としての使用歴はない。しかしながら停電頻度が高いため、近年取り入れているIT授業(コンピュータ使用)、プロジェクター等による英語教育の実施に支障を来しているとの報告があった。

屋根材の割れ(ハナム省:Than Nghi PS)		電気の引き込みに不具合があり、新たに幹線を設置した。(ハナム省: Than Thuy PS)

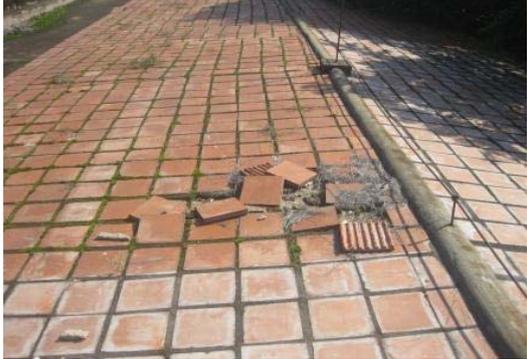
5. 施設の現状、問題点等	
<p>本計画はタンホア省、ゲアン省、ハティン省を対象として1995年度案件として40校に教室、便所、教員室が建設された。</p> <p>現地調査ではタンホア省の3校を調査した。基本的な設計、仕様や施設の状況は「第1次」に同じである。施設の使用に支障を来す不具合は無いが、1次と同様に緩勾配の屋根についてはタイルの割れや剥がれが散見された。視察した学校においては台風による被災履歴や避難施設としての使用歴はない。3校ともコンピュータを使ったIT授業が行われていた。</p>

教室棟屋根 タイルの補修を実施(タンホア省: Nguyen Van Troi PS)		屋根のタイルの割れ、剥がれ(タンホア省: Quang Cu PS)

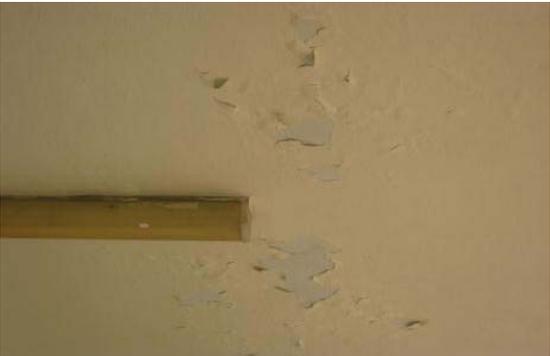
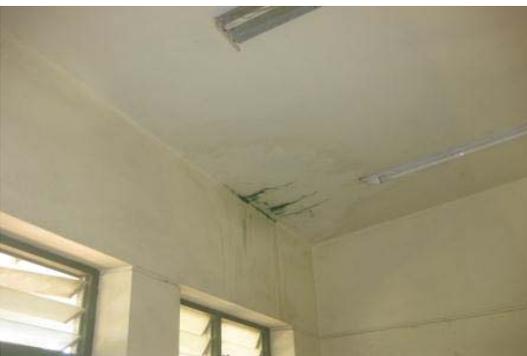
天井の漏水跡(タンホア省: Nguyen Van Troi PS)		天井の漏水跡(タンホア省: Quang Cu PS)

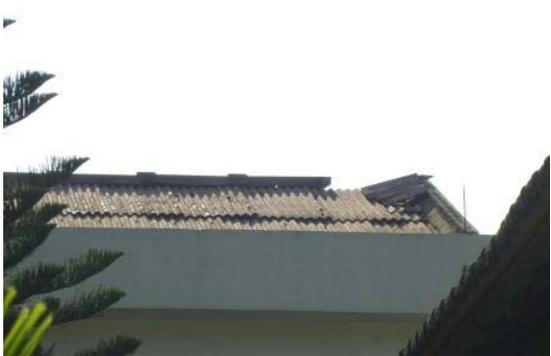
屋根については経年変化による材料の劣化と数度の台風の襲来時の被害が著しい。施設完成時のセメントファイバーボードから金属板への葺き替え工事が施されていた。屋根の改修工事は人民委員会や地方行政から費用が拠出された。

施設外観 屋根は金属板に葺き替えられている。(フエ省: Loc Tri PS校)		施設屋根 経年劣化ならびに台風被害により損傷を受けている。(フエ省: Houng Van 1 PS)

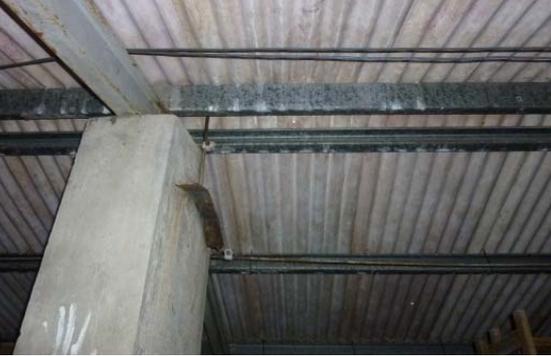
施設屋根 先方による屋根の葺き替え完了(フエ省: Loc Tri PS)		屋根材の劣化・損傷(フエ省: Houng Van 1 PS)

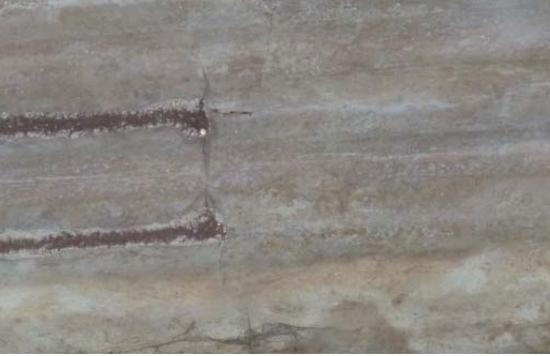
屋根材の劣化・損傷 (フエ省: Houng Van 1 PS)		IT教室および機材(フエ省: Loc Tri PS)

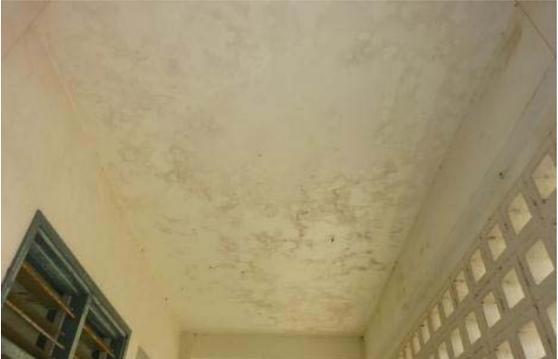
屋根材（繊維強化セメントボード）が劣化し、樹脂がむき出しとなり、穴や亀裂が多数発生していることが判明した。コンクリートのフラットスラブの上に屋根材が葺かれてるが、雨水がスラブに浸透し、室内側に染み出ている学校も見受けられた。

屋根からの漏水により天井(RSスラブ)に染み出た跡(クアンナム省:Vo Thi Sau PS)		葺き替えを行った屋根(内側)(ビントウワン省:Hung Long 1 PS)

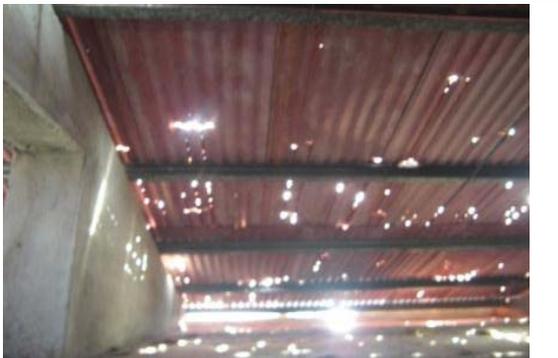
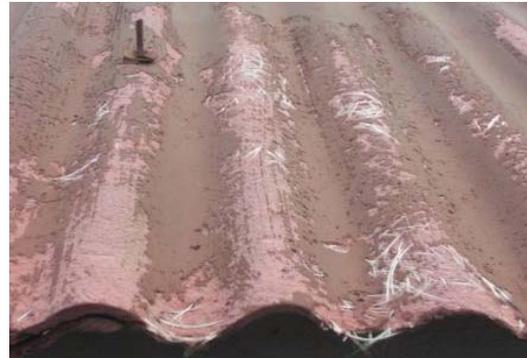
屋根材の損傷(ビントウワン省:Tan Lap 1PS)		劣化した屋根材(ビントウワン省:Tan Lap 1PS)

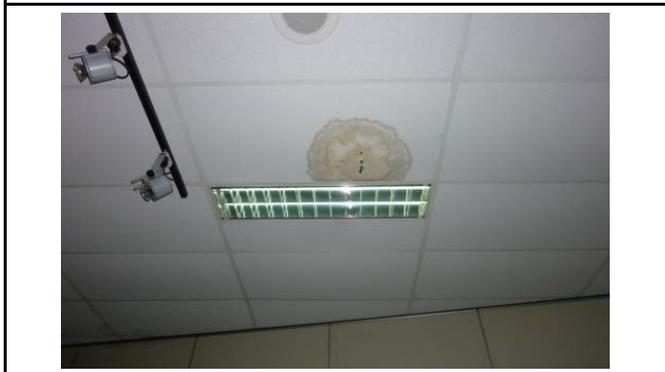
5. 施設の現状、問題点等
<p>本施設は外国貿易大学(ハノイ校)の敷地内に位置する。</p> <p>陸屋根には空調室外機が設置され、余剰部分は120m2程度である。勾配部分の架講は鉄骨の小屋組みであり、勾配は4/10である。屋根の下階の天井面に漏水の跡があるが、屋根からのもの、空調ドレンからの漏水または結露かは判別できない。</p> <p>また、施設の南側には11階建ての教室棟があり、本施設の屋根面に日影を作る時間帯がある。</p> <p>外国貿易大学の敷地内の施設であるが、運営維持管理費については独立しているため、基本的には独自の予算から維持管理を実施している。ただし、屋根の改善などを行う場合は外国貿易大学長の許可を得る必要がある。</p>

屋根下階の天井面の漏水跡

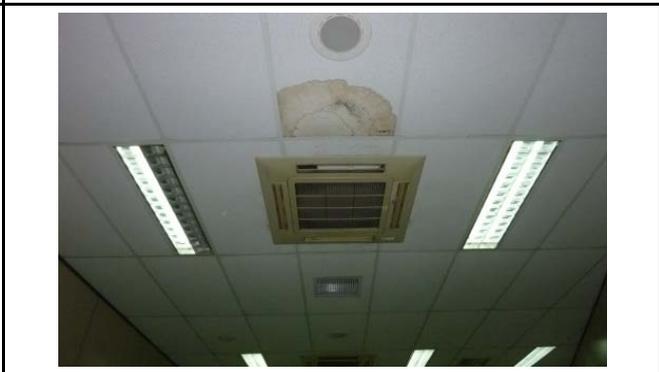
屋根下階の天井面の漏水跡

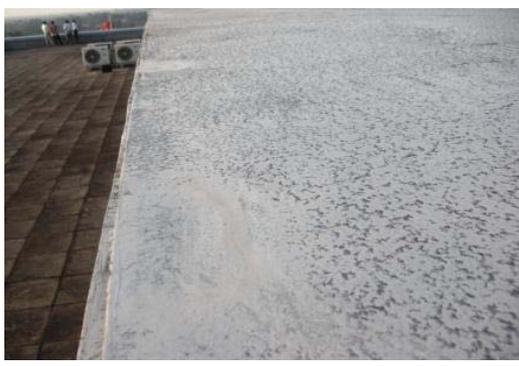
高層棟屋根(ハイサイドライト)		ハイサイドライトの防水の経年劣化の状態

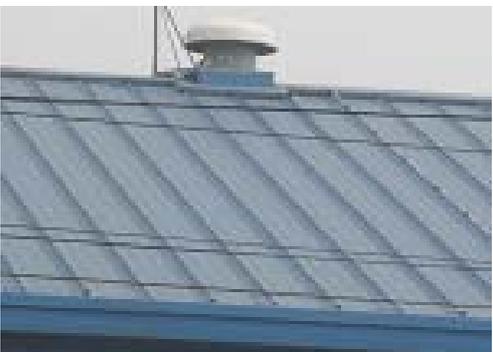
5. 施設の現状、問題点等
<p>施設は切り妻の大きな屋根の部分がX線検査室で、下屋部分が事務室である。外部からの目視では、屋根自体に損傷はみられなかった。しかしながら、2012年秋の嵐により事務室の天井で2箇所雨漏りの痕が見られたため、雨漏りの原因を特定し、補修するために、雨漏りの調査の実施が望まれる。</p> <p>維持管理はハイフォン税関施設で維持管理を行うが、5000万VNDを超える修理等についてはGDVCに報告して予算を要求する。施設内には専任の維持管理担当者はいない。</p> <p>非常用の500KVA発電機があり、全ての電力を賄うことができる。</p> <p>なお、セキュリティーレベルの高い施設であり、検査施設内部の視察は不可。またセキュリティー上屋根の改善、太陽電池の設置には消極的であった。</p>

屋根の状態			屋根の状態
管理棟の漏水跡(天井のシミ)

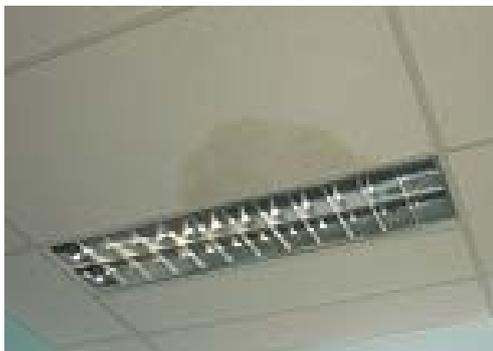
管理棟の漏水跡(天井のシミ)			管理棟の漏水跡(天井のシミ)
