1 案件位置図

2 現況

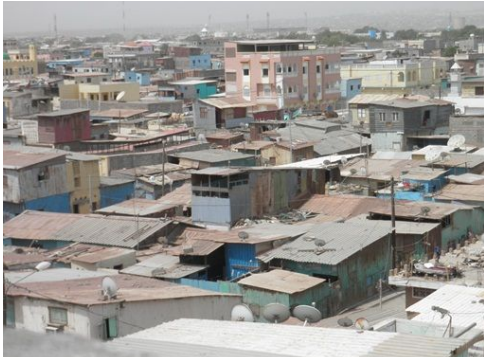
延焼危険の高い木造トタン張り家屋の密集地帯

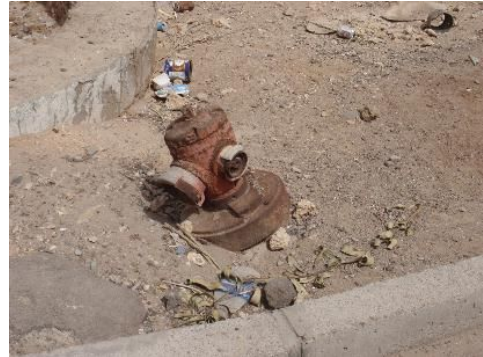
故障した消火栓

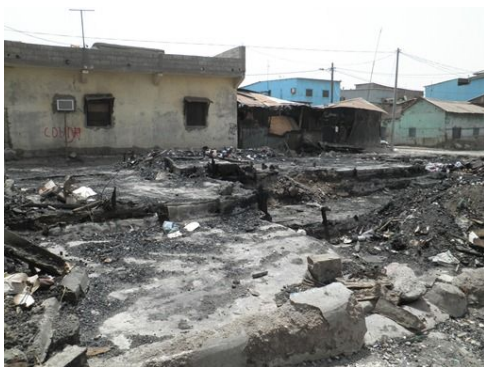
住宅地火災跡。

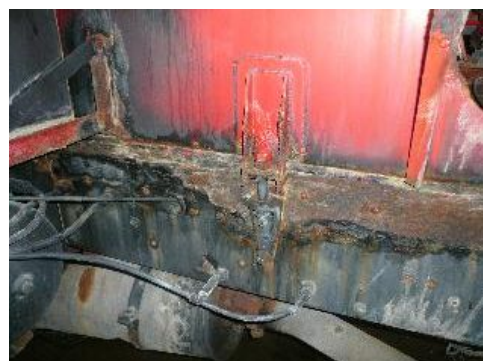
腐食した水槽車のシャシフレーム
