イラク南部バスラ県におけるコミュニティ参画型学校修復・運営改善事業

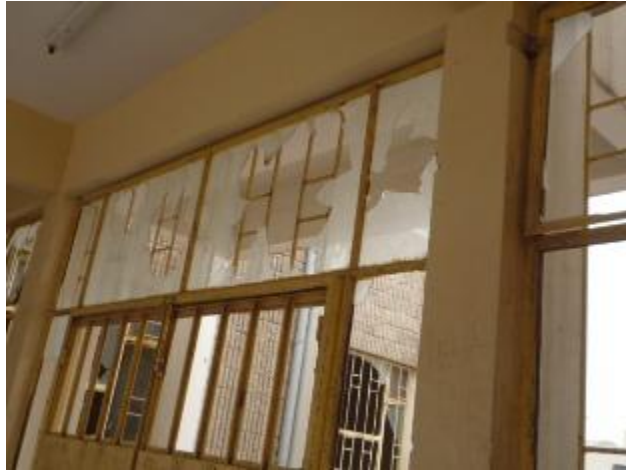
窓が割れたまま放置されている。機能面だけでなく、安全面でも問題がある。

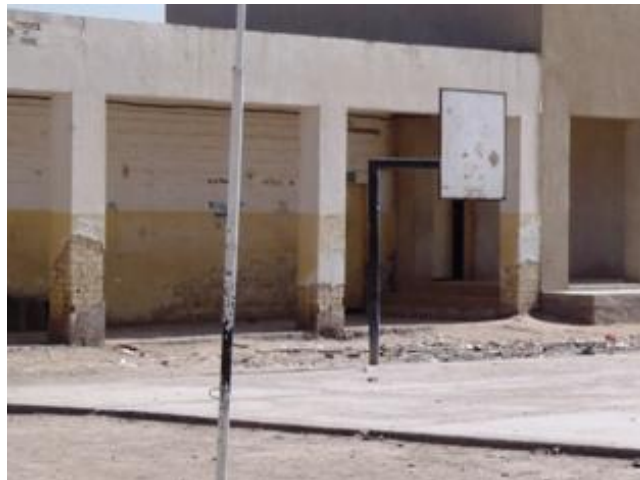
校舎の柱は老朽化し、内部がむき出しになっている。

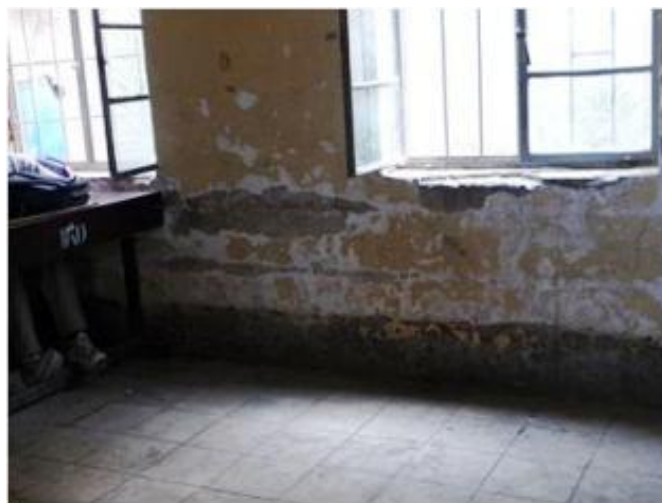
教室の壁はコンクリートが剥がれ落ちるなど、老朽化。

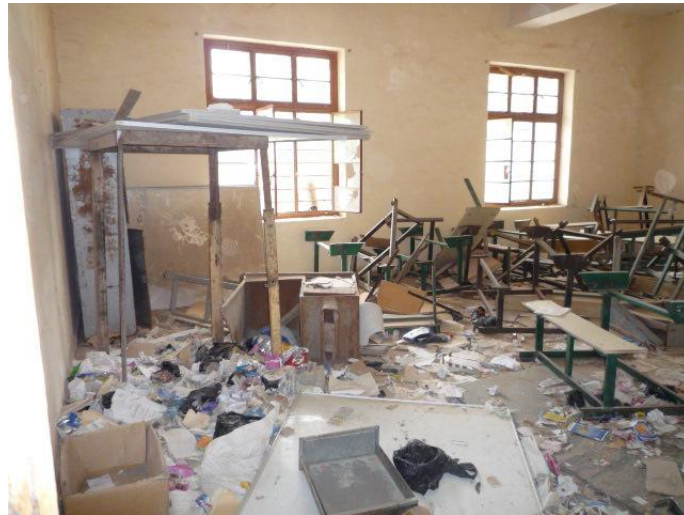
空き教室には壊れた机、椅子やゴミが放置されている。その一方で、机や椅子は不足しており、2人用の机を3～4人で使用したり、床に座って授業を受ける子どもたちもいる。
