事業開始前の事業地の様子

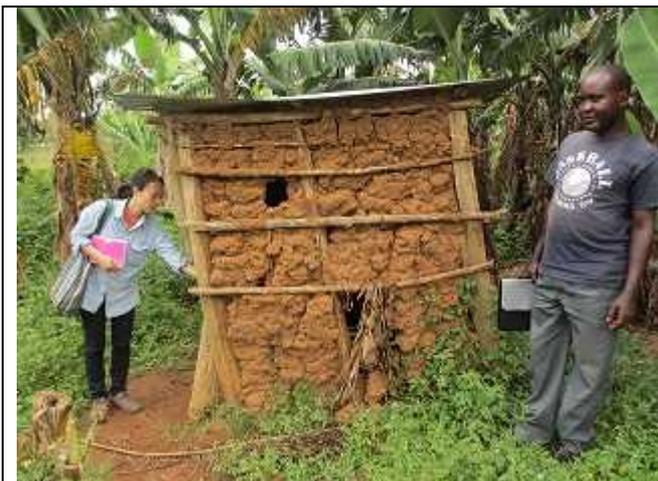
【写真 1】 穴を掘っただけのピットトイレ。ほぼ全ての村民がこのタイプのトイレを使用している。

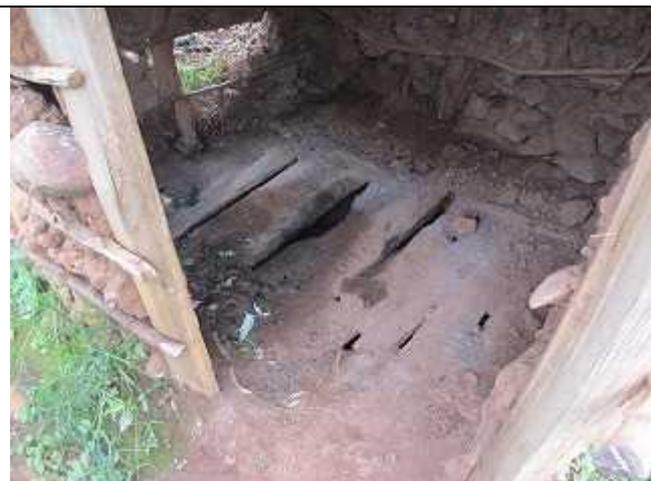
【写真 2】 穴を掘っただけのピットトイレ。事業地は年間降水量が 2,000mm 程度と多雨で、し尿が流出するおそれがある。

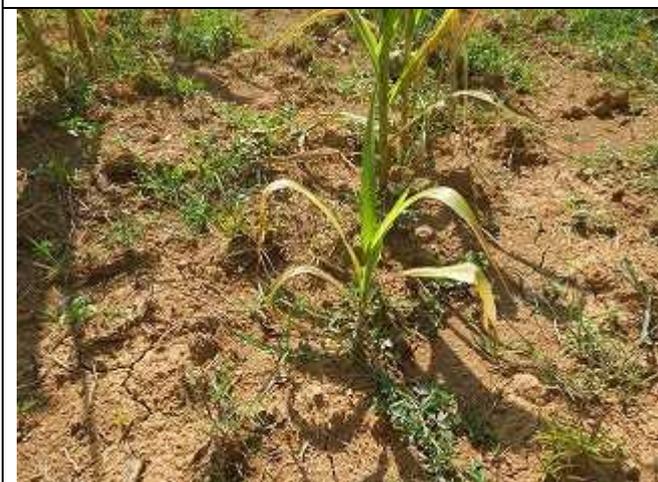
【写真 3】 生育が悪いメイズ。連作や化学肥料の過剰投入によって、土壌劣化が起こっている。そのため農業の生産性は低い。

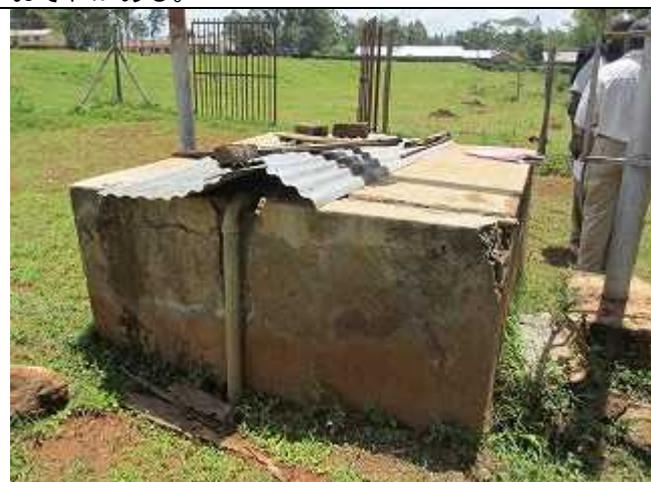
【写真 4】 故障した深井戸の写真。委員会組織や建設された井戸が脆弱で、維持管理ができなかった。

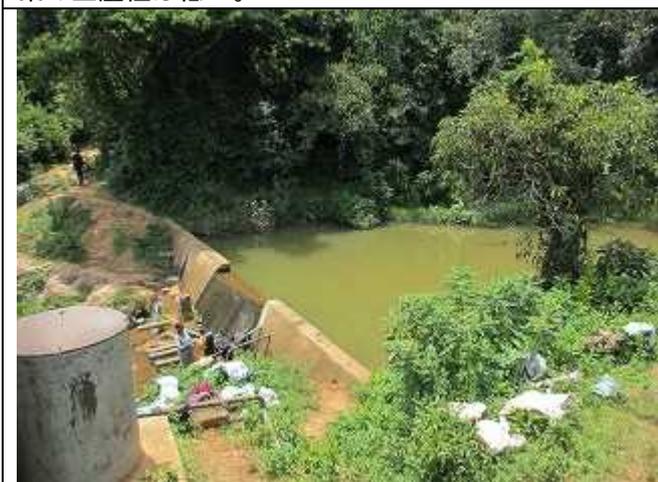
【写真 5】 事業地には井戸がないため、農畜産業や生活排水で汚染された河川水を生活用水として利用していた。不衛生で安全ではない水を利用するしか手段がなかった。

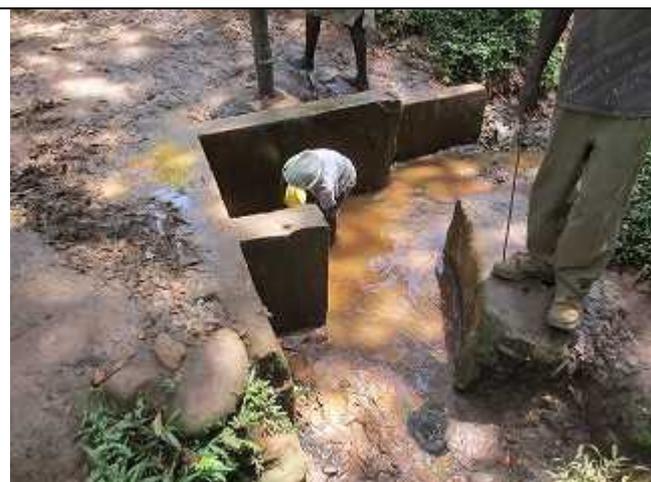
【写真 6】 水汲みをする子供の様子。子供や女性は日に何度も水汲みを行っており、子供の教育の機会や女性自身の時間を搾取されるリスクがある。
