.ボタン各種調査

1. 調査の目的及び調査対象地域の概要

2. 土壌の分解能力調査

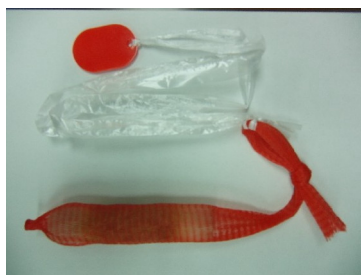
埋設用のちくわの重さを調べ、下の写真のようにネットに入れる。

黄色の札の付いた方を、深さ10cmに横に埋めて、赤色の札の付いた方を、深さ20cmに横に埋めて、目印になるように地面の上に出して下さい。

1ヶ月後に、ちくわを掘り出し形状を確認する。

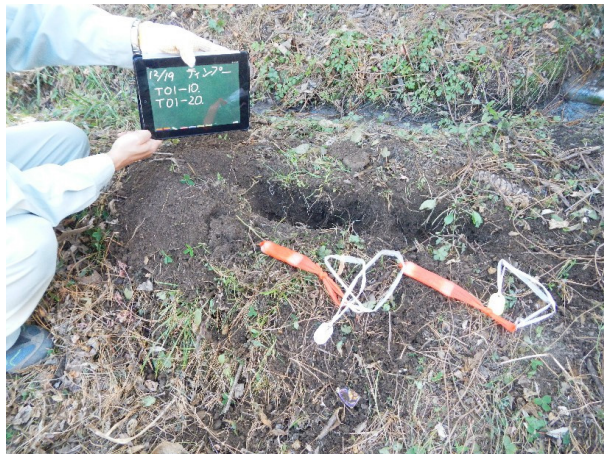
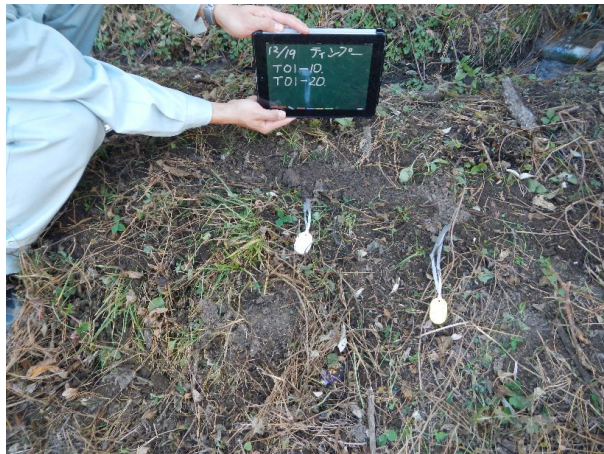
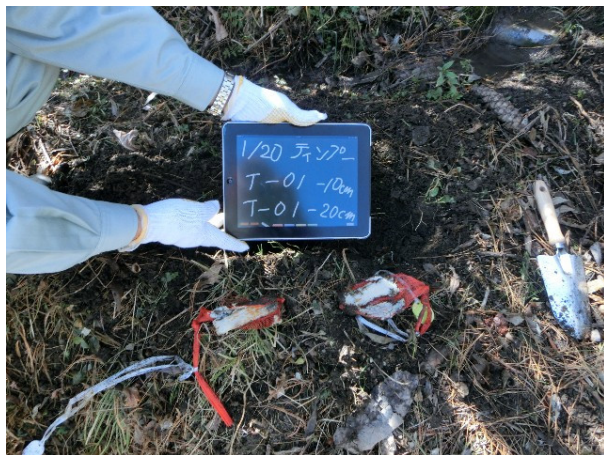
埋設場所：ティンブー郊外 整理番号：T01 独立トイレの裏側。松の木の下約1.5m付近。
埋設日：2012年12月19日 掘出日：2013年1月20日

・掘削状況

・設置状況

・埋戻状況

・掘出状況

日当たり状況：中
土壌の湿気：有

T04、05に比較して、日当たりが悪いため20cmの方が土壌の温度が高く、10cmよりも20cmの方が分解が進んでいると思われる。

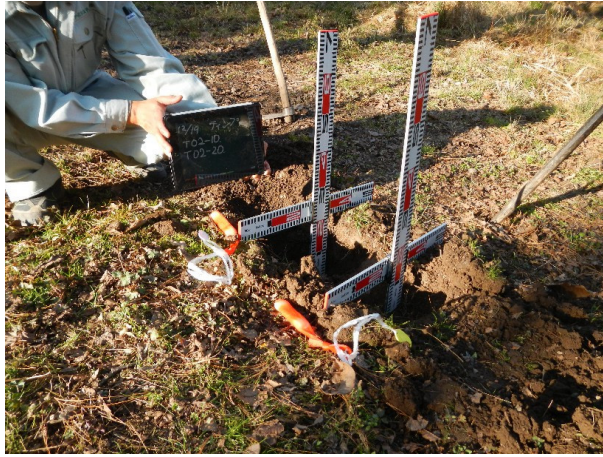
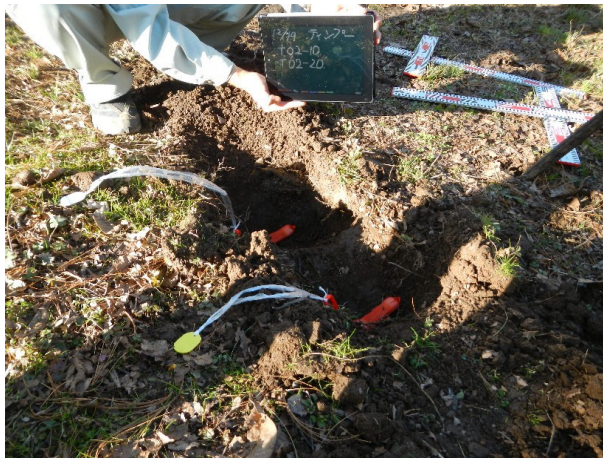
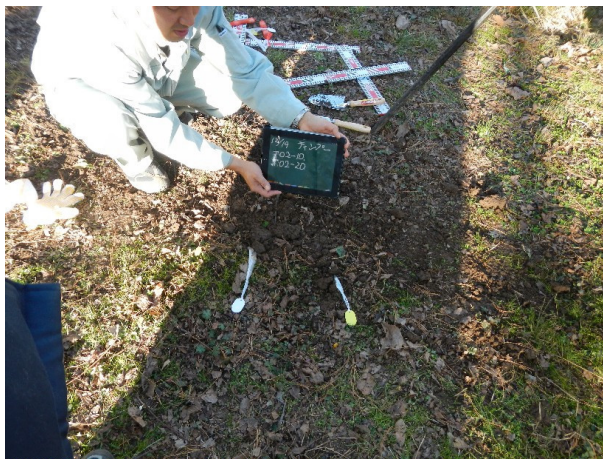
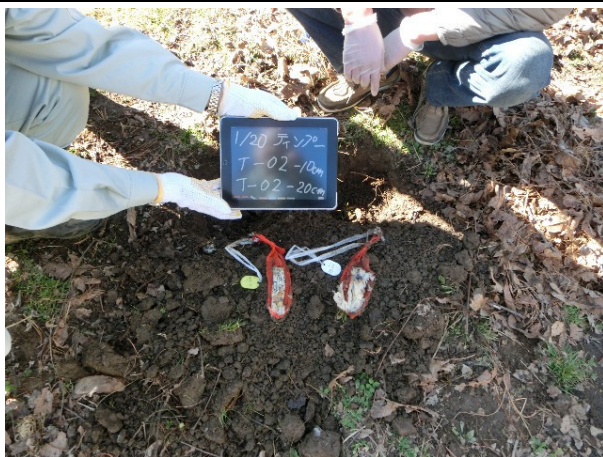
埋設場所：ティンブー郊外 整理番号：T02 浸透試験 1地点と同じレベル。

・掘削状況

・設置状況

・埋戻状況

・掘出状況

日当たり状況：中
土壌の湿気：有

T04、05に比較して、日当たりが悪いため20cmの方が土壌の温度が高く、10cmよりも20cmの方が分解が進んでいると思われる。

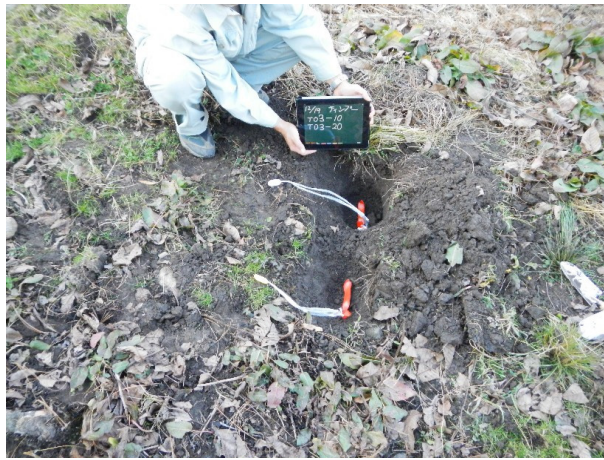
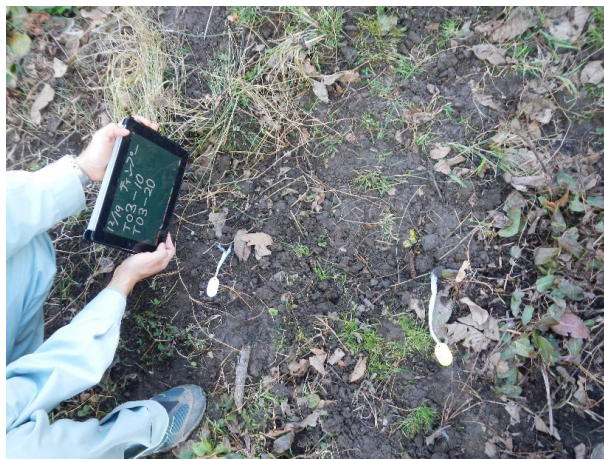
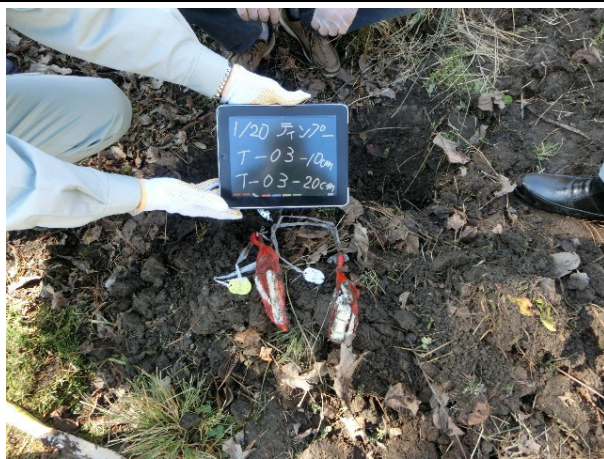
埋設場所：ティンブー郊外 整理番号：T03 浸透試験 2地点と同じレベル。

・掘削状況

・設置状況

・埋戻状況

・掘出状況

日当たり状況：中
土壌の湿気：有

T04、05に比較して、日当たりが悪いため20cmの方が土壌の温度が高く、10cmよりも20cmの方が分解が進んでいると思われる。

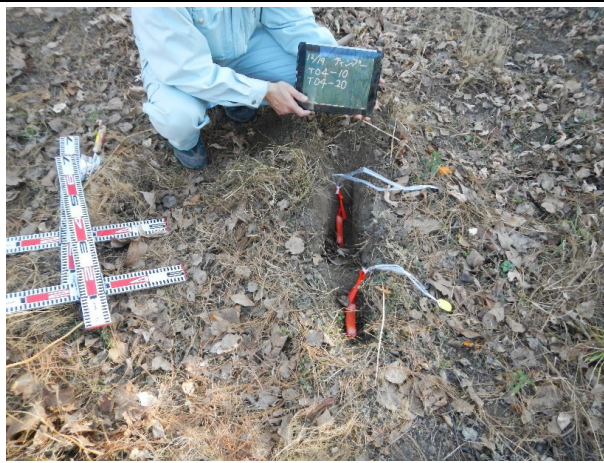
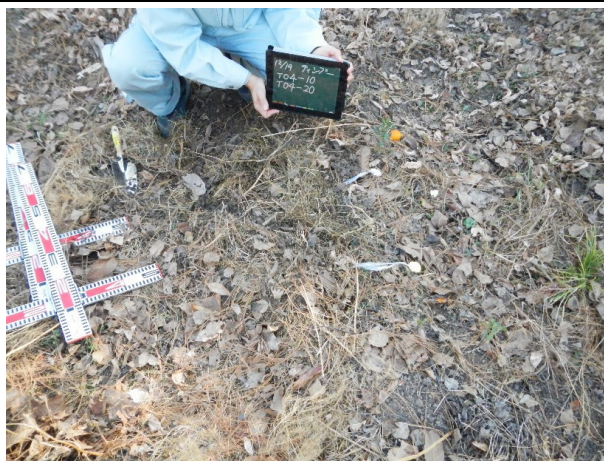
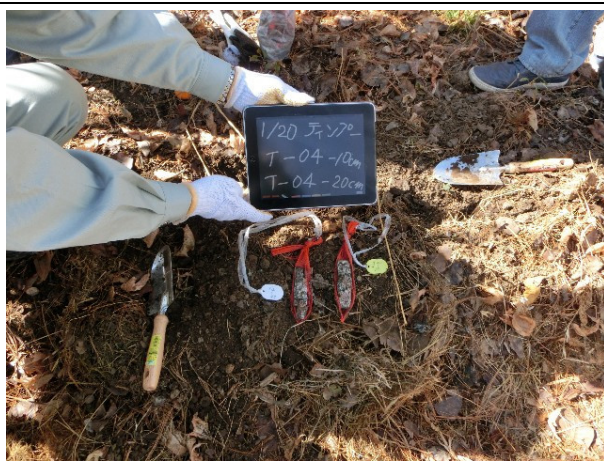
埋設場所：ティンブー郊外 整理番号：T04 敷地進入路突き当たり付近。樹木の下側。

・掘削状況

・設置状況

・埋戻状況

・掘出状況

日当たり状況：良

土壤の湿気：少ない、乾燥している

日当たりが良いので、浅い位置が温度が高い為に、分解が20cmよりも10cmの方が進んでいると思われる。

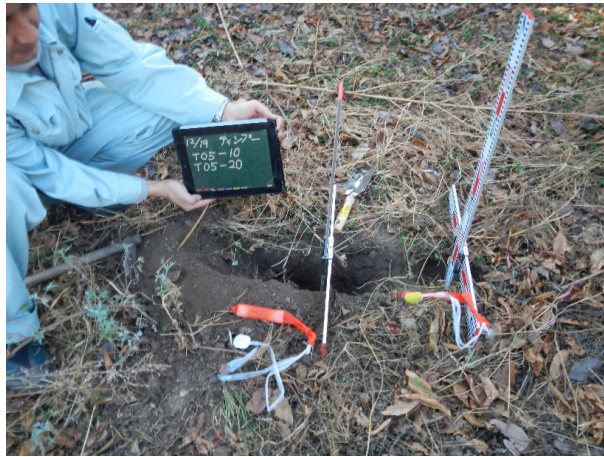
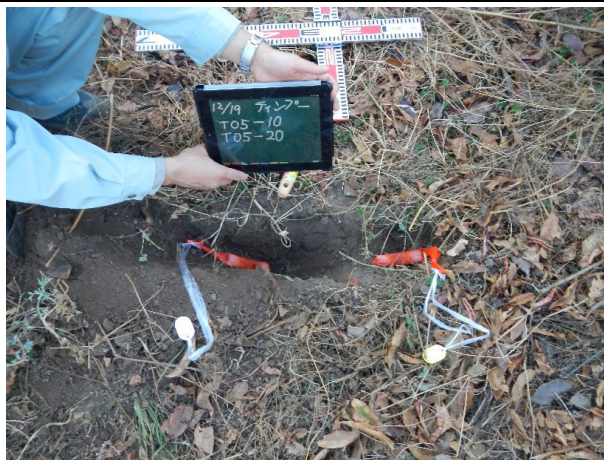
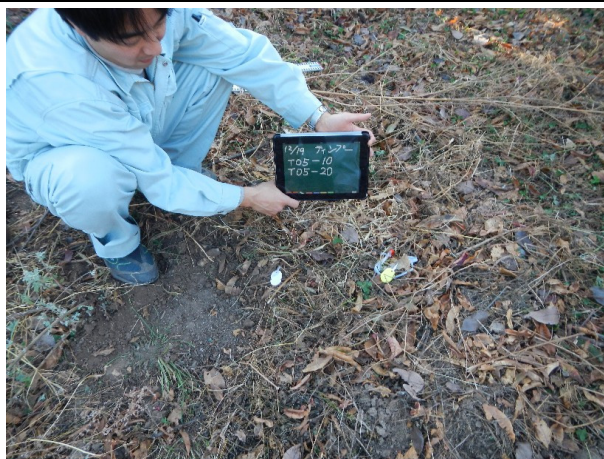
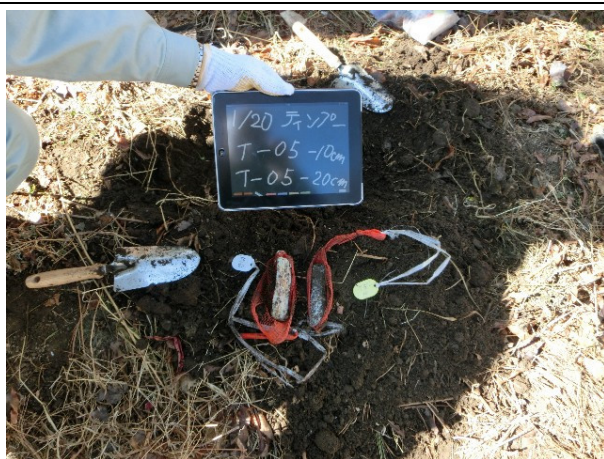
埋設場所：ティンブー郊外 整理番号：T05 敷地入口に近い。門の近く。

・掘削状況

・設置状況

・埋戻状況

・掘出状況

日当たり状況：中
土壌の湿気：有

日当たりが良いので、浅い位置が温度が高い為に、分解が20cmよりも10cmの方が進んでいると思われる。
