# 1. 日本における土壌の分解能力調査

## 1.1 日本における土壌の分解能力調査概要

土壌浄化法は、土壌の持つ自然の力を利用した技術であり、土壌の分解能力や浄化能力は地域によって異なる。今回の調査は、2本のちくわを、深さ10cmと20cmの2ヶ所に埋設し、1ヶ月後に掘り出して、その地域での分解能力を調査するものとする。

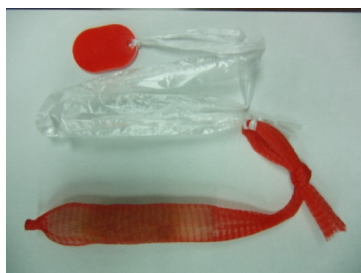
埋設用のちくわの重さを調べ、下の写真のようにネットに入れる。  
黄色の札の付いた方を、深さ10cmに横に埋めて、赤色の札の付いた方を、深さ20cmに横に埋めて、目印になるように地面の上に出して下さい。  
1ヶ月後に、ちくわを掘り出し形状を確認する。

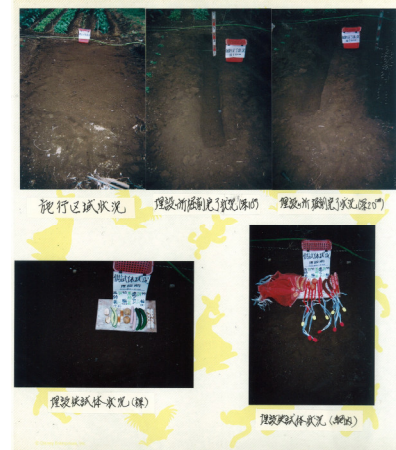
・掘削状況  
 10cm・20cmの深さで掘削

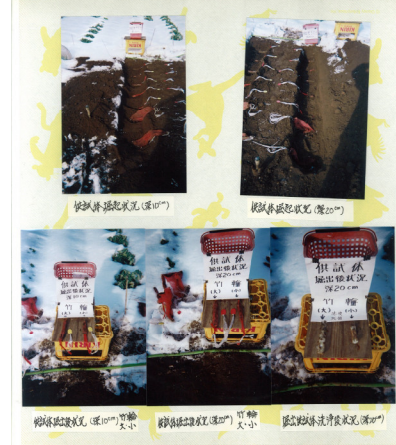
・堀出状況

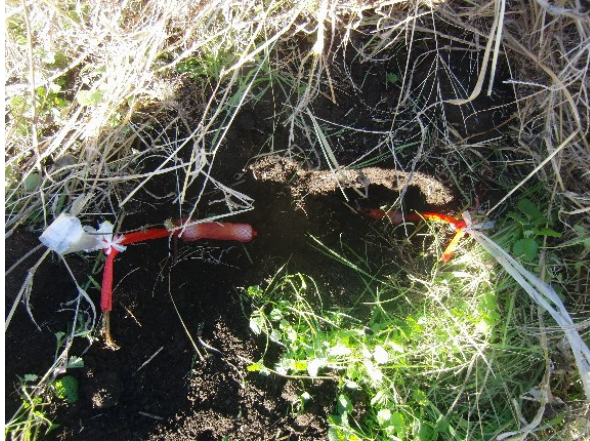
・掘削状況

10cm・20cmの深さで掘削

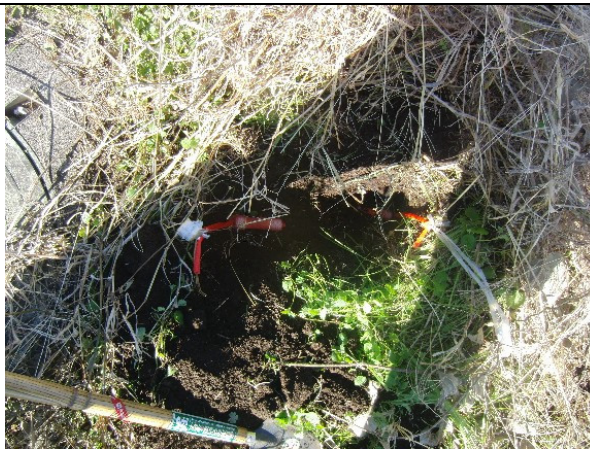
・設置状況

ちくわ30g  
を10cm、20cmの深さの位置に埋める。

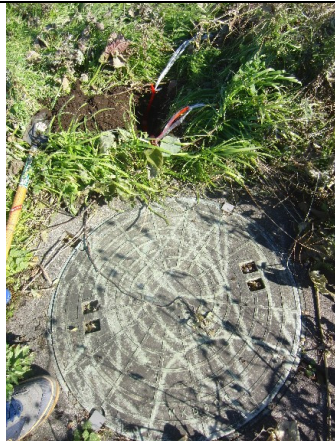
・掘削状況

10cm・20cmの深さで掘削

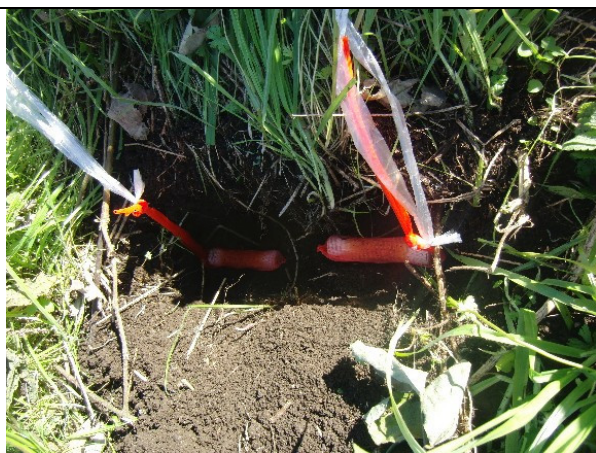
・設置状況

ちくわ30g  
を10cm、20cmの深さの位置に埋める。

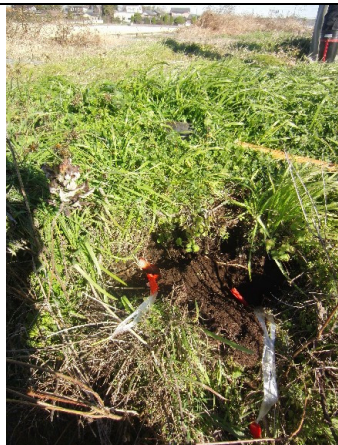
・掘削状況  
10cm・20cmの深さで掘削

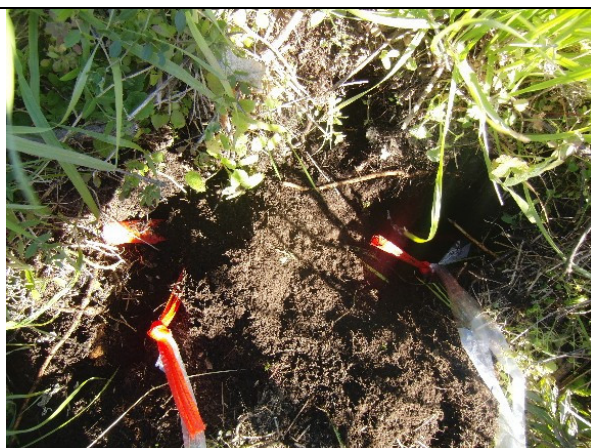
・設置状況  
ちくわ30g  
を10cm、20cmの深さの位置に埋める。

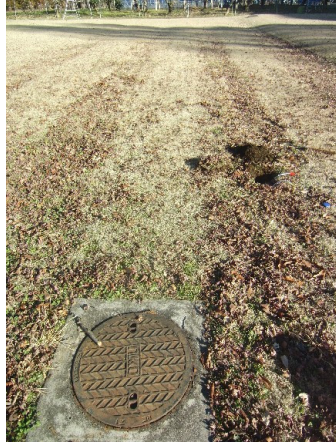
・掘削状況

10cm・20cmの深さで掘削

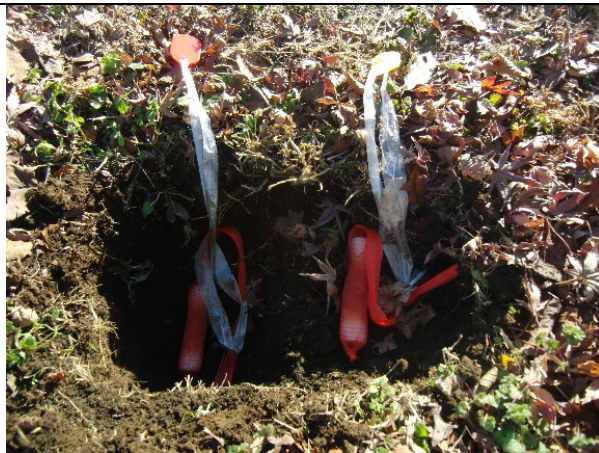
・設置状況

ちくわ30g  
を10cm、20cmの深さの位置に埋める。

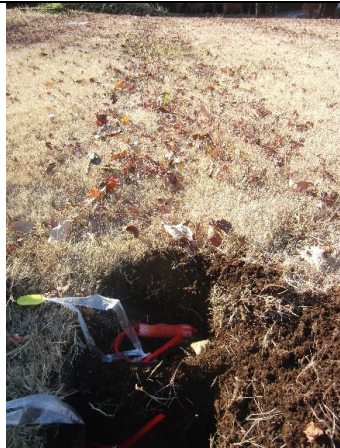
・掘削状況

10cm・20cmの深さで掘削

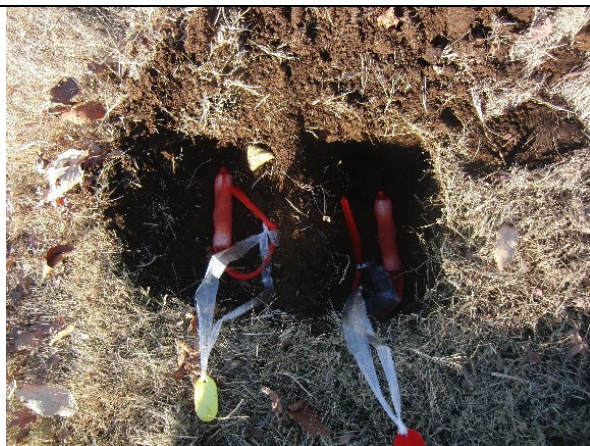
・設置状況

ちくわ30g  
を10cm、20cmの深さの位置に埋める。

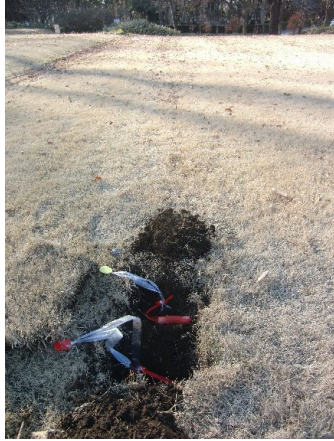
・掘削状況

10cm・20cmの深さで掘削

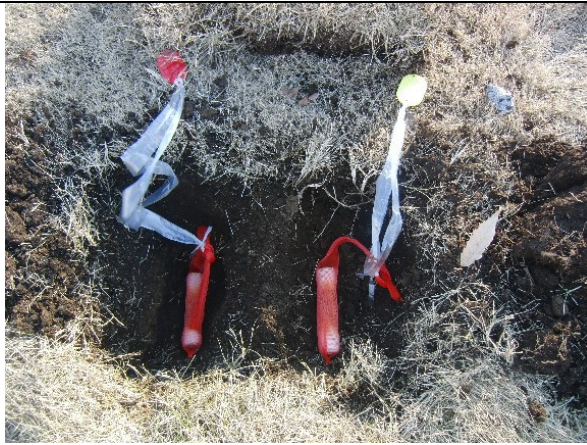
・設置状況

ちくわ30g  
を10cm、20cmの深さの位置に埋める。

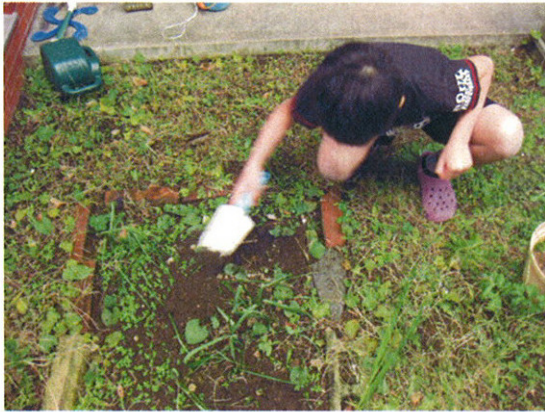
・掘削状況  
10cm・20cmの深さで掘削

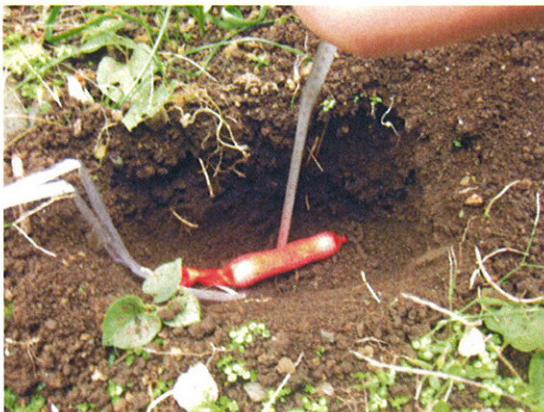
・設置状況  
ちくわを10cm、20cmの深さの位置に埋める。

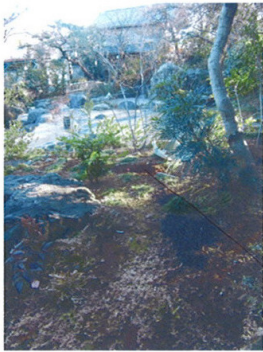
C130127-4087

・掘削状況  
 10cm・20cmの深さで掘削

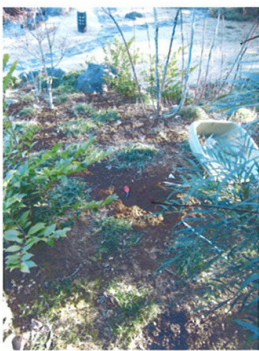
C130127-4090

・設置状況  
 ちくわ33g  
 を10cm、20cmの深さの位置に埋める。

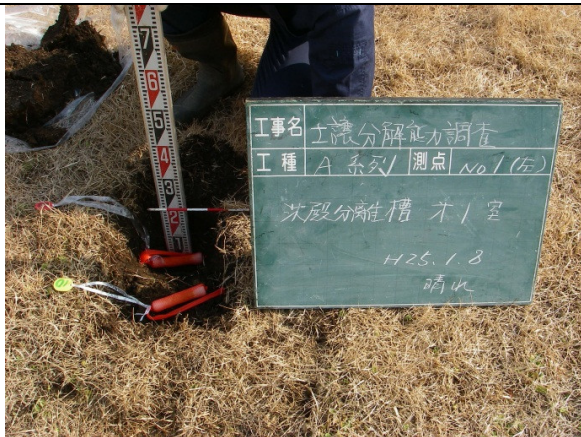
・設置状況  
 ちくわ30g  
 を10cm、20cmの深さの位置に埋める。
