バングラデシュ国「メグナ川上流域水資源管理改善事業」
関連写真（11/20 開発協力適正会議配布用）

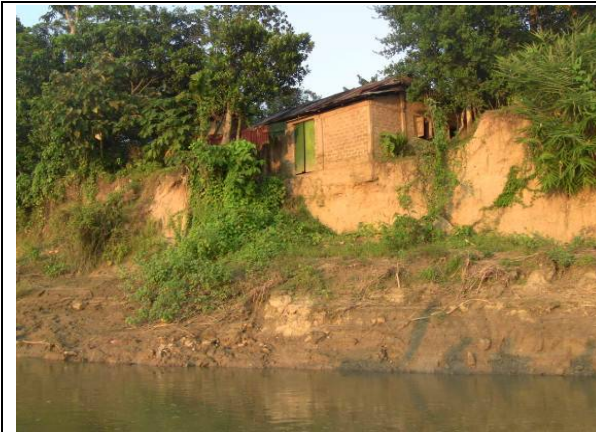
⑦ 波浪による侵食被害の状況。家のすぐ裏まで侵食されている。

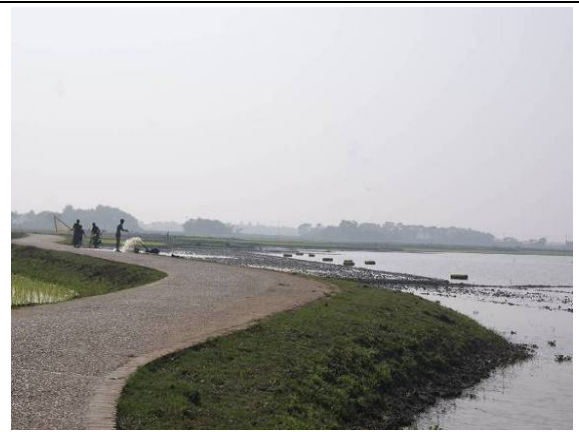
⑧ 乾季の始め頃の潜水堤防。左側が水田。

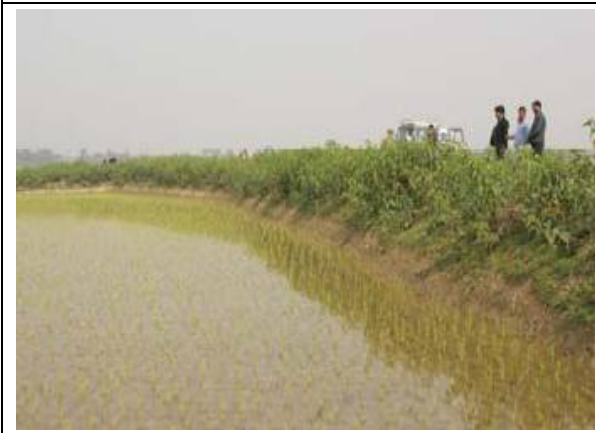
⑨ 乾季の潜水堤防。法面には、護岸のための植栽工が施されている。

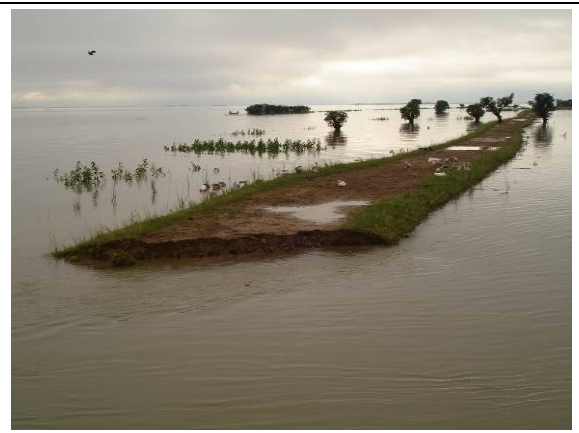
⑩ 雨季途中の潜水堤防。水位が上昇し、ほぼ水没している状況。一部越流により破損している。
