写真 1.2 カゾキグループ (参加者 36 名 10 月 24-28 日実施 施工距離 68m)

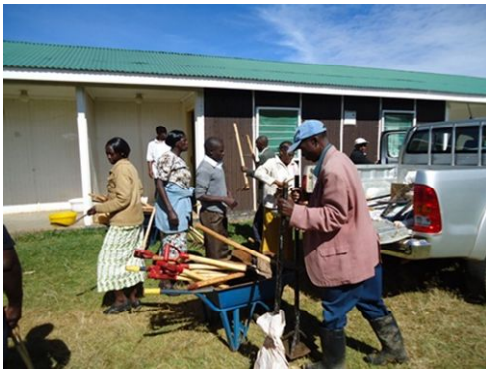
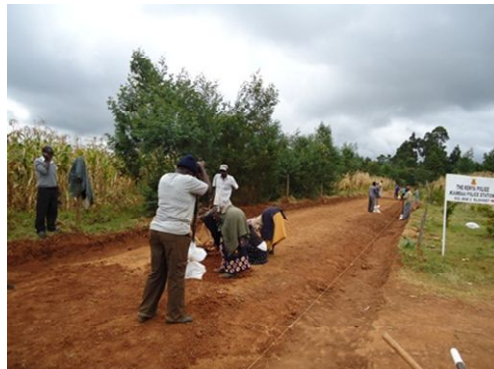
2007 年の大統領選挙後の暴動後、新たに設置された警察署の入り口付近の補修が行われました。警察署の緊急車両の出入りがスムーズに行えるよう排水路を整備し、土のうを埋設し路盤を固め路面を平らにしました。作業ツールの保管など警察署からの協力の下、作業が進められました(写真 1)。

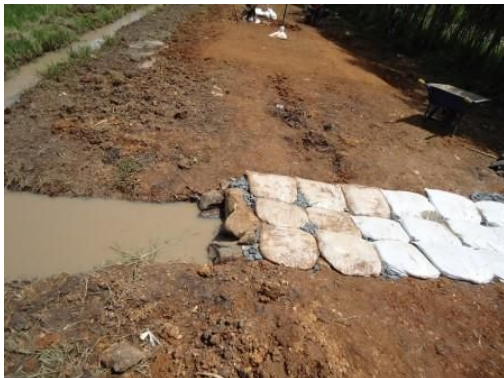
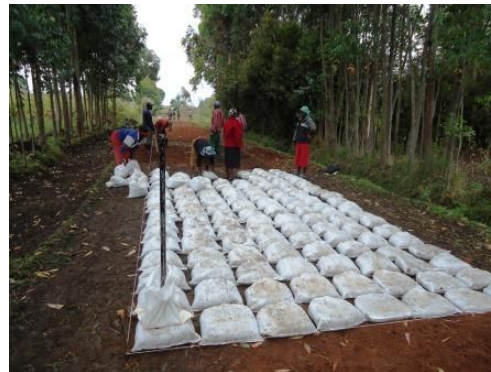
写真 3.4 ジャシヨコアグループ (参加者 36 名 10 月 31-11 月 1 日実施 施工距離 80m)

子供達が通学に使う集落内の道の補修を行いました。雨が連続すると側溝から水があふれ道全体が沼のようなため、現在ある側溝をさらに深くし、石を使って水が道を横切るドリフトを新たに設置しました(写真 3)。

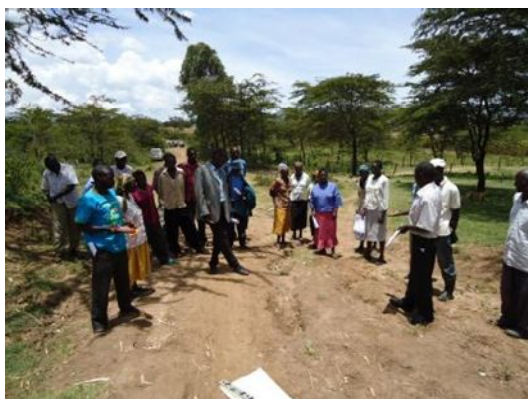
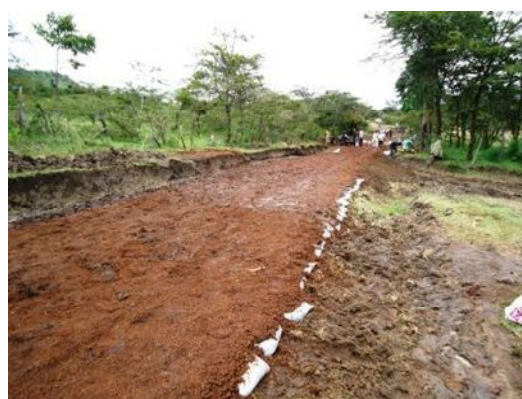
写真 5.6 エベソグループ (参加者 38 名 11 月 21-25 日実施 施工距離 102m)

傾斜で粘土質の土壌のため、雨期にトマトやキャベツなどの農産物を積んだローリーがスタックする場所を中心に道の補修が行われました。排水路を確保し、傾斜地にマラムを敷き固め路面をすべりにくくしました。

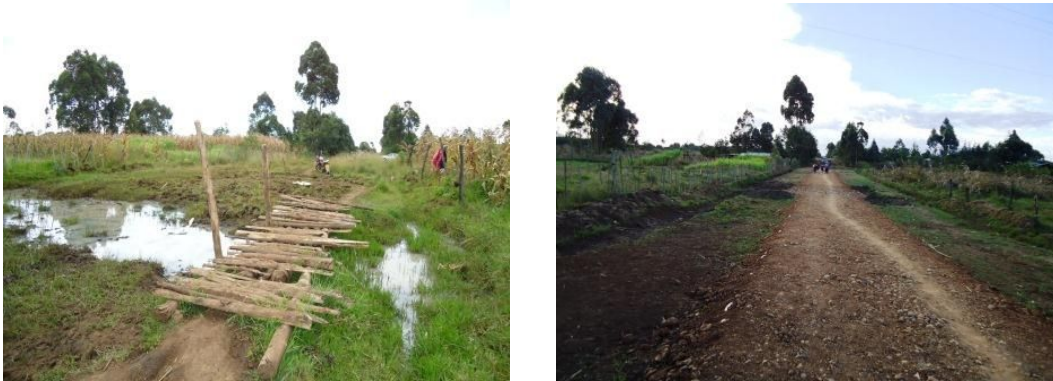
写真 7.8 クカダグループ (参加者 36 名 11 月 28-29 日、12 月 14-16 日実施 施工距離 60.8m)

雨期は水がたまり沼地になるため、通学の子供たちや自転車、バイクは手作りの橋を渡って通行していました(写真 7)。隣接する畑の地主の許可を取り新たに排水路を設置、石を使ったドリフトで排水を改善し雨期の車両の通行を可能にしました。

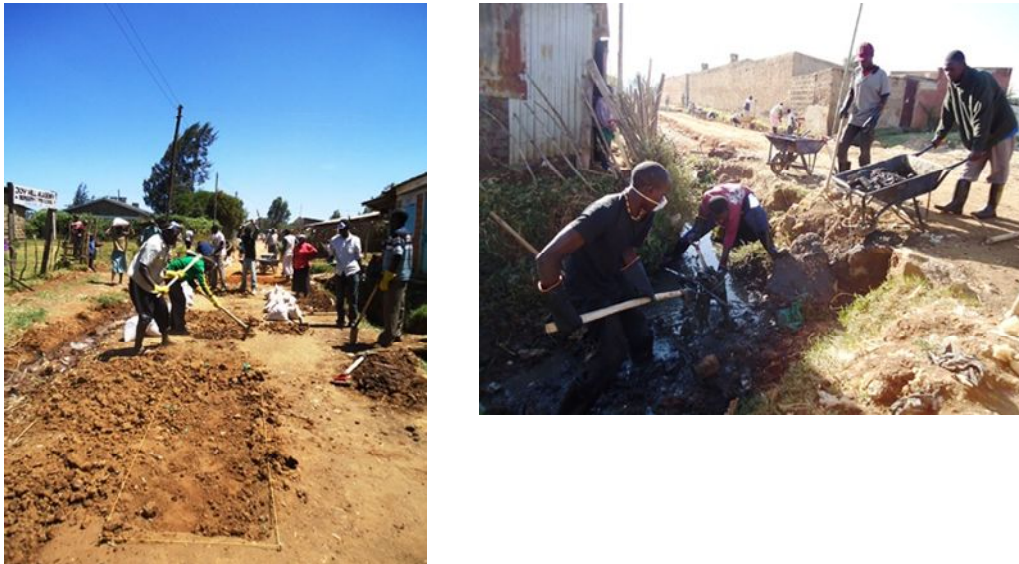
写真 9.10 ランガス カゾキグループ (参加者 33 名 1 月 30 日-2 月 3 日実施 施工距離 196m)

教会や学校が集中し通勤や通学のため多くの人を利用する道を、若者が中心のグループが修繕しました。家庭からの排水も流れ込む側溝や土管のクリアリングも行われました。
