【添付書類 1】

事業内容、事業の効果に関する写真

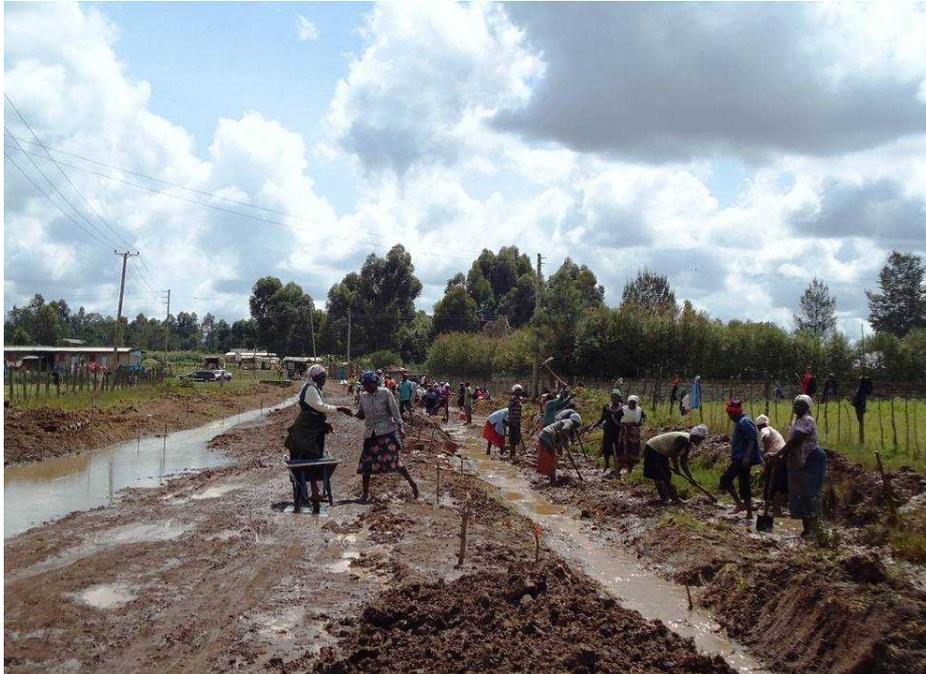
写真 1 悪天候の中 URDA 主体でボランティアで行われている道直し。周辺の住民も巻き込み約 150 名が毎日参加している。(ワーレン県 2012 年 9 月 6 日)

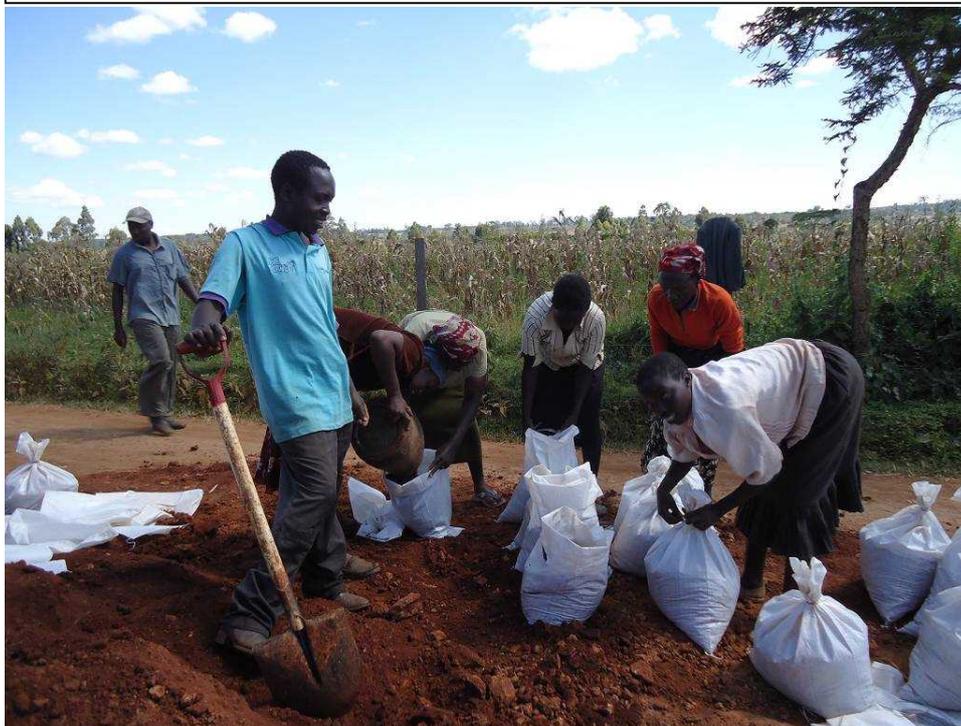
写真 2 「土のう」の準備：プラスチック缶で図ったマラム土を土のう袋につめ、紐で口を閉じる。(エルドレットウエスト県 カプタベグループ)

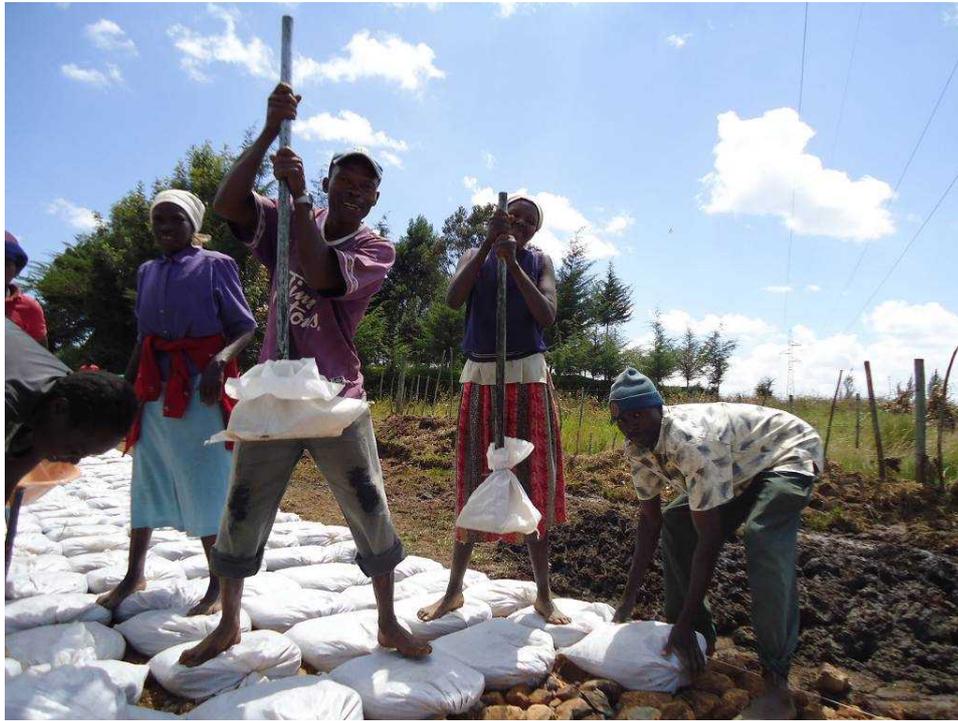
写真3 「土のう」の圧縮：土のうの口を下向きに敷き詰め、コンパクターで10回程度圧縮する。（ワーレン県 クカダグループ）

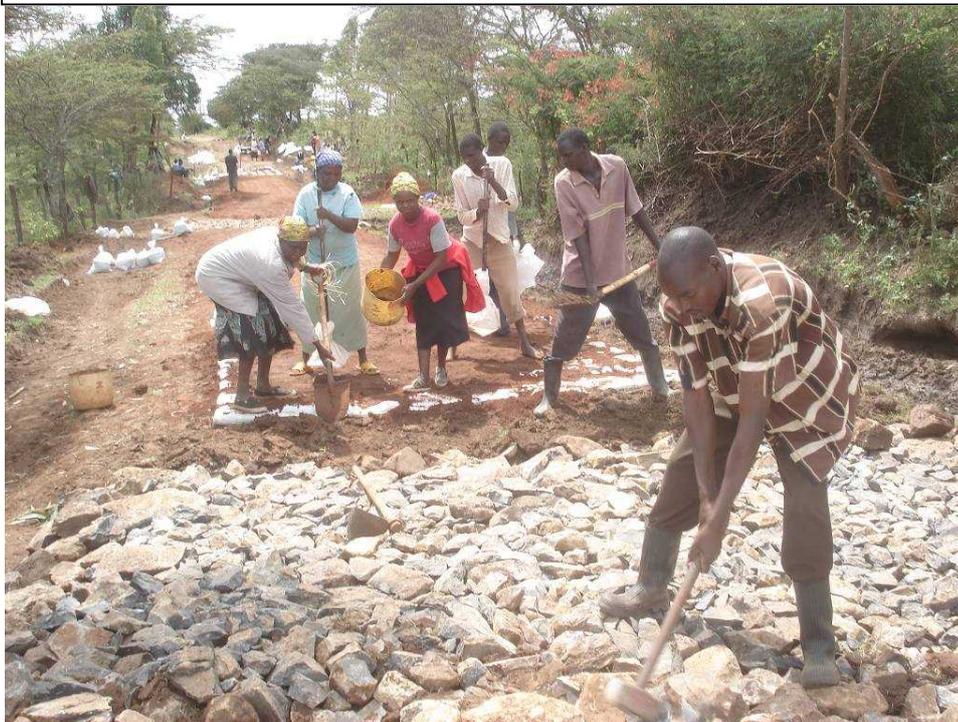
写真4 ドリフトの設置：砕いた石を敷き詰め路面を横切る水の通路を作る。奥では、土のうの隙間をマラム土で埋め表面を圧縮する（エルドレットウエスト県 エペソグループ）

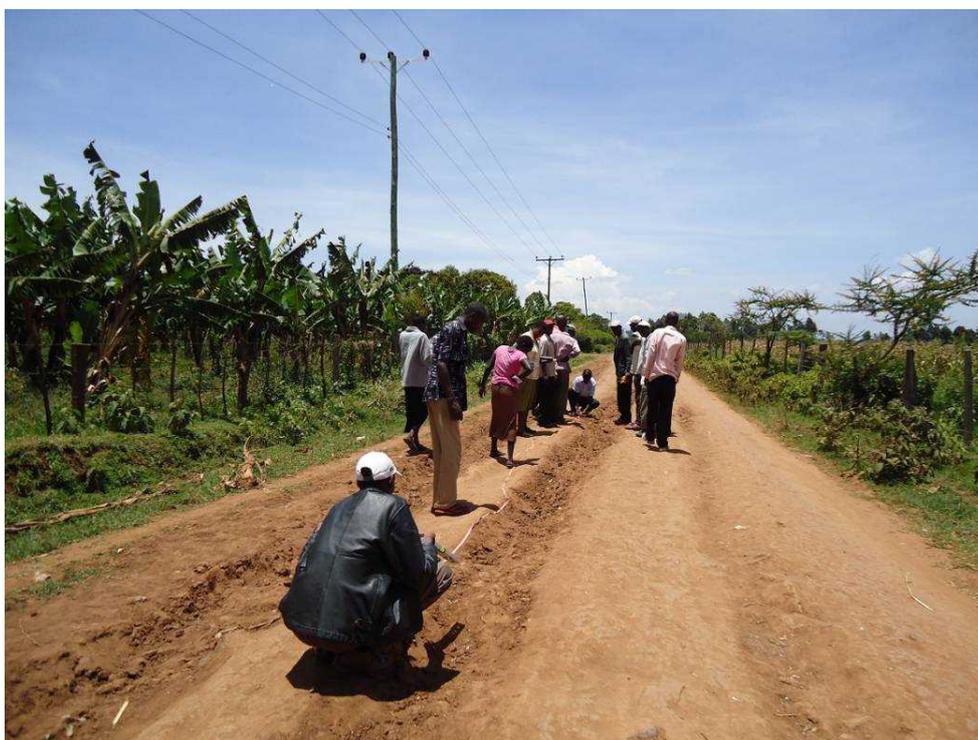
写真6 施工に必要な資材を計算するため、路面に掘れている轍を図る参加者。（エルドレット県 カプタベグループ）
