添付資料1 事業内容、事業の効果に関する写真

活動2 アドバンスグループに対する道路補修トレーニングに関する写真  
(グループ名、施工日、ファローアップ日を記載)

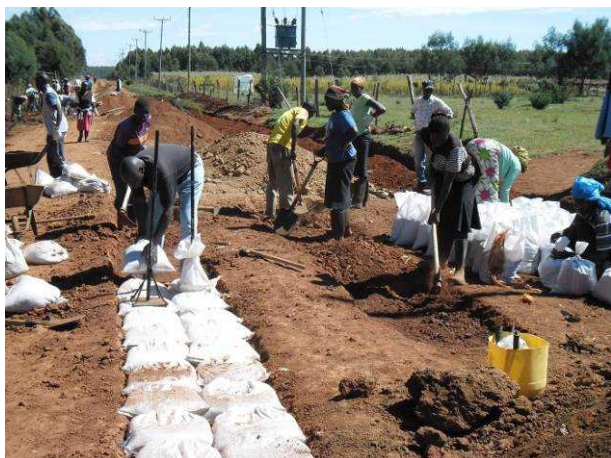
写真1 カブレラッチグループ：2012年10月18-29日  
(8月20日) 村のショッピングセンター近くの道126m  
を補修。

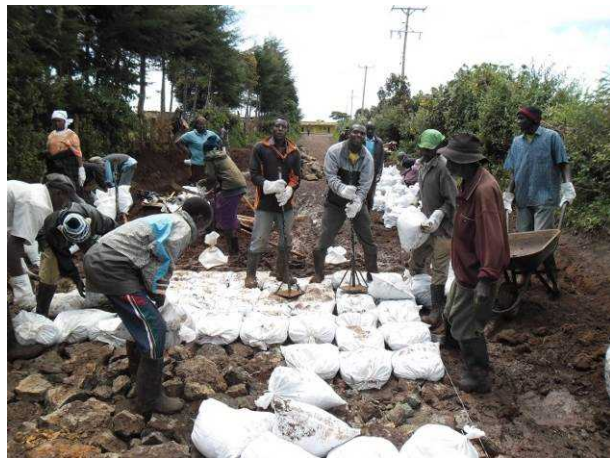
写真2 マザルオグループ：2012年10月30日-11月  
6日(7月19日) ナイロビからの国道から診療所への  
道93mを補修。

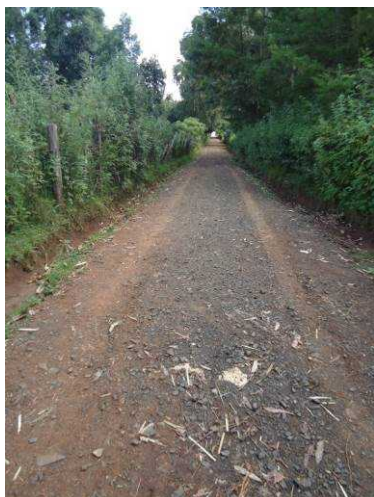
写真3 シマット：2012年11月20-26日(8月  
15日) 施工後。集落に続く道229mを整備。

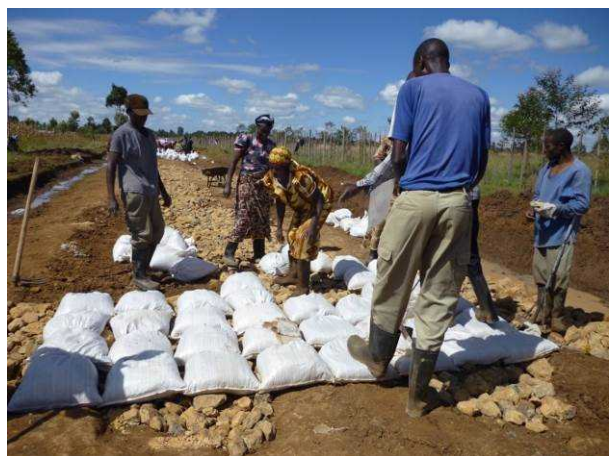
写真4 クカダ：2012年11月28日-12月 日(8月1  
日) 国道から村へ続く道の一部87mを整備64グループ  
が同じ道の別々の箇所を補修)。

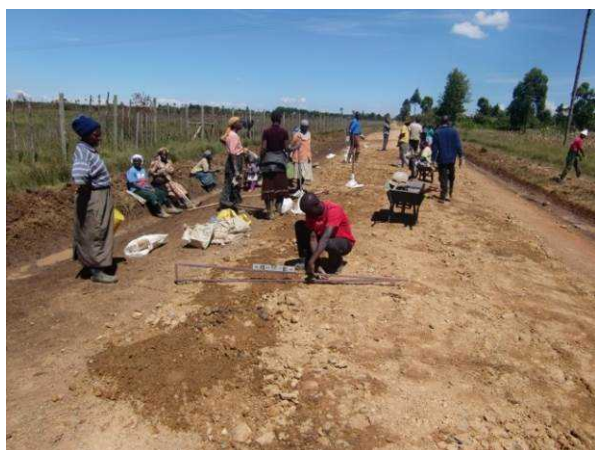
写真5 ジャシヨマレールグループ：2012年12月7-  
13日(8月16日) クカダグループと隣接する箇所  
112mを整備。

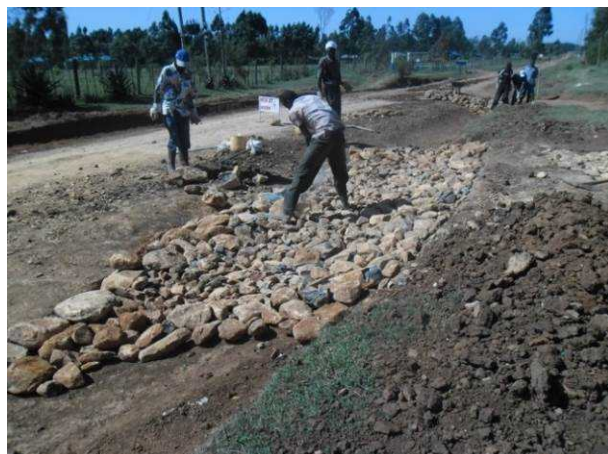
写真6 オアシス：1月8-14日 ジャシヨマレールグル  
ープに隣接する箇所220mを整備。写真は道の交差部分  
に、石を利用して、車両が通行可能な排水路を整備し  
た。

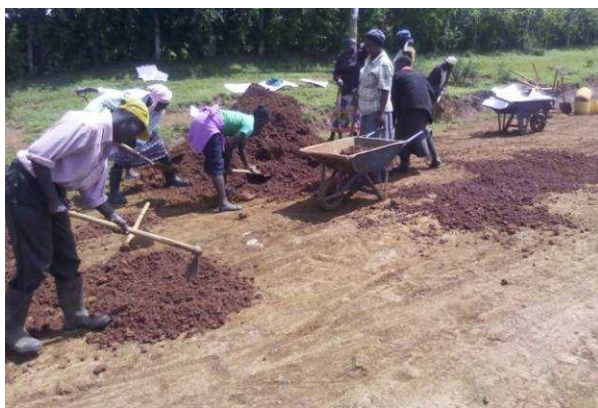
写真7 キムリ：1月15日-23日（8月30日）オアシスグループに隣接する106mを補修。

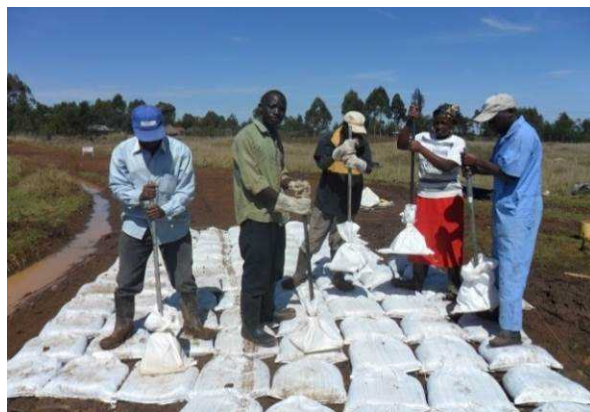
写真8 ソンゴリエット：3月28日-4月5日 湿地にのちの農道80mを補修。

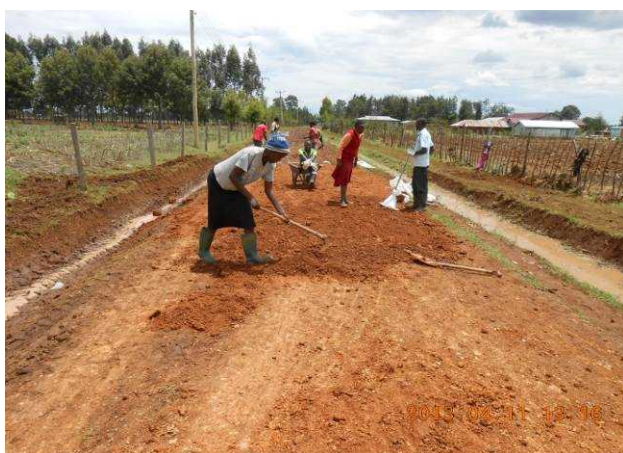
写真9 セリトウェット：4月10-16日（9月3日）湿地に隣接する農道126mを補修。住民からカルバートを寄贈され、交差点に敷設した。

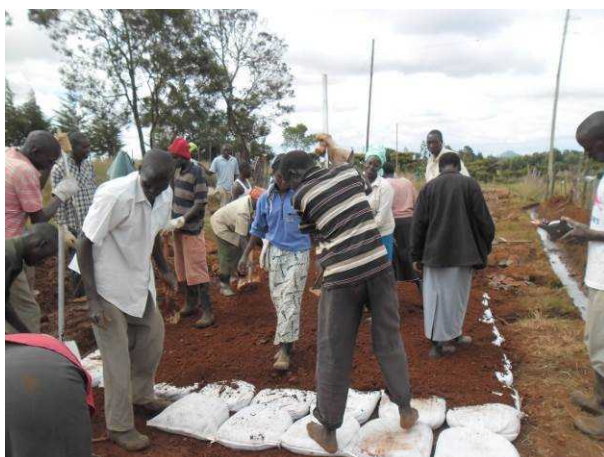
写真10 フォーエバーユース：11月12-16日（7月18日）診療所に続く道113mを補修。

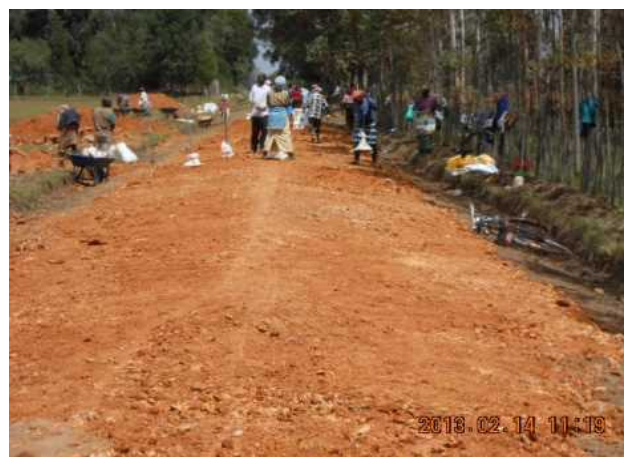
写真11 レヘマ：2月11-15日（8月21日）他の5グループと同じ、国道から村へ続く道の一部130mを補修。

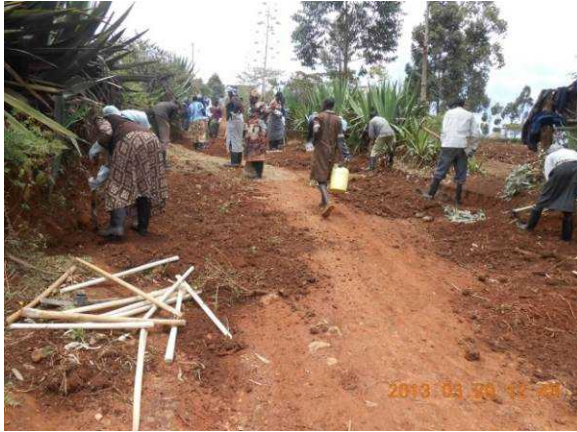
写真 12 エペソⅡ：3月20日-4月24日（8月14日） 小学校に隣接する農道100mを補修。

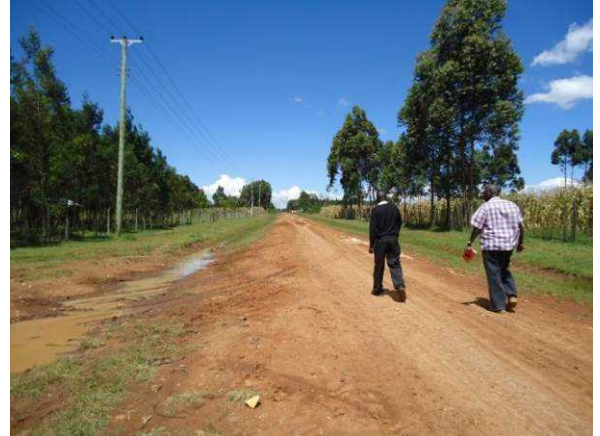
写真 13 ムワトシャ：5月27-31日（8月30日） 施工後。他の5グループと同じ、国道から村へ続く道の一部130mを補修。

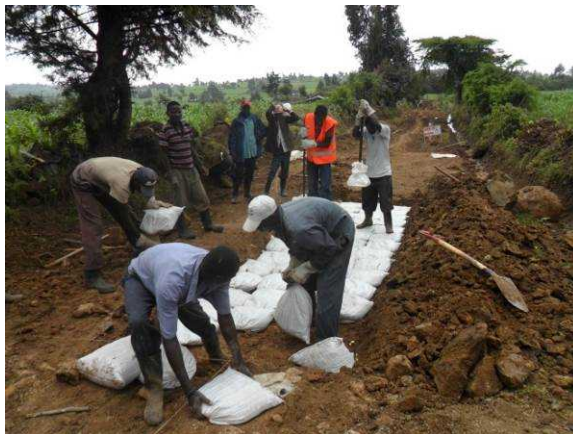
写真 14 オレンゲセ：6月10-14日（9月4日）村から農産物の運搬に使われる農道80mを補修。傾斜があるため、雨水による道の崩壊が激しかった。

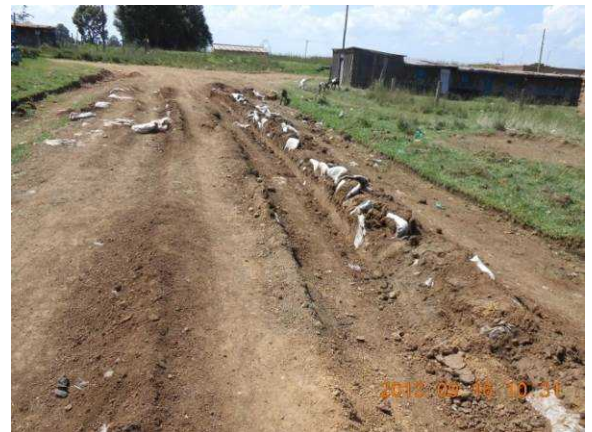
写真 15 チュヤットグループ：6月24-28日 エルドレット近郊のマーケットへのアクセス道路80mを補修。施工に使ったマラム土の質が悪かったこと、雨の後に大型のローリが入ってきたため、新たな轍が生じてしまった。今後、補修を予定している。

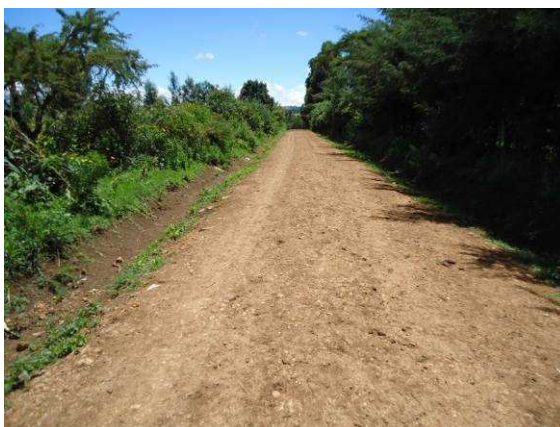
写真 16 チェプティレット：7月8-19日 施工後。小学校に続く通学路274mを補修。スクールバスが雨期でも楽に学校に到着できるようになった。

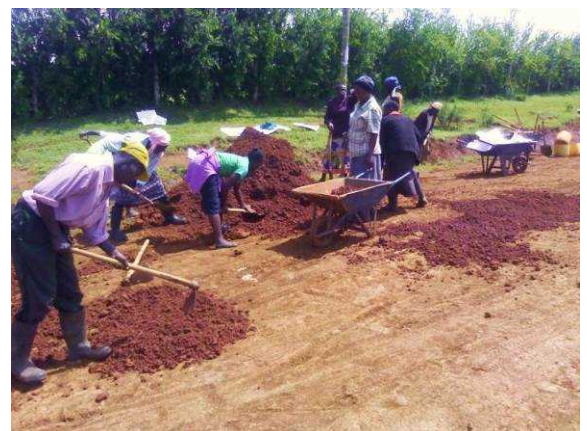
写真 17 キプカレンサウス：7月22-27日、エルドレットの中心部に隣接する住宅地の中の道156mを補修。

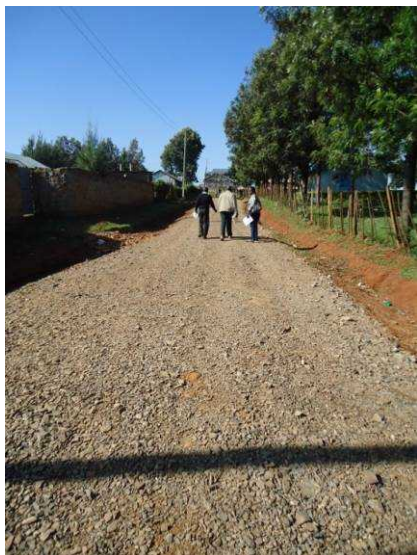
写真 18 キプカレンネノ：8月 5-6 日  
施工後。エルドレット市街地に続く教会の前の住宅地の道 115mを補修。

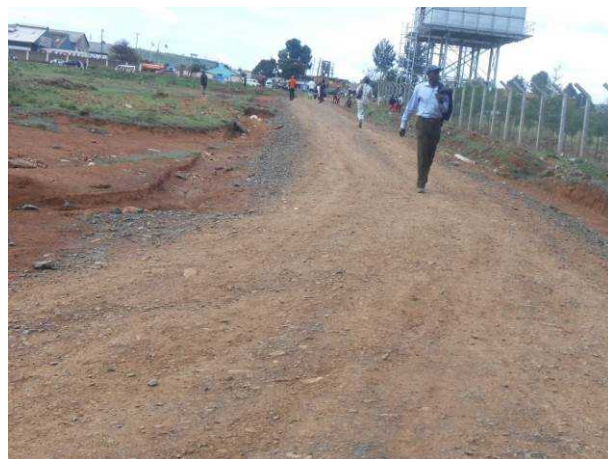
写真 19 エウエロフルマ：8月 12-16 日（8月 30 日）施工後。病院への取り付け道路 110mを補修。

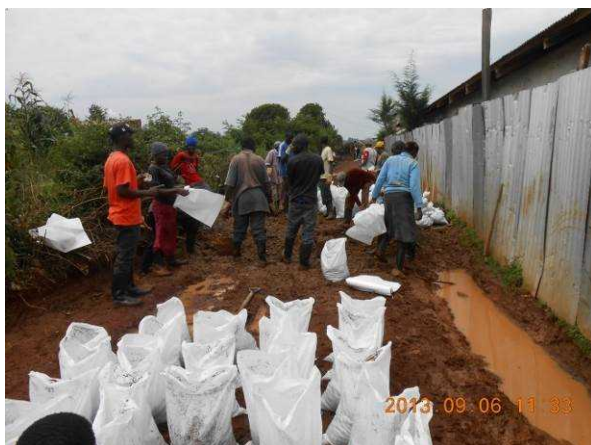
写真 20 フロントライングループ：9月 3-9 日 エルドレット近郊の小学校に隣接する通学路 105mを整備。道をかさ上げし。小学校の下水路を確保した。

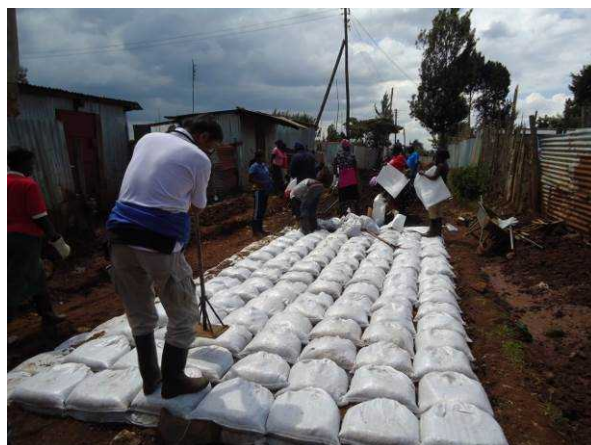
写真 21 スポディアグループ：9月 9-17 日 エルドレット中心部から 4km 程離れた住宅地の中の道を補修。道に 10cm 以上の深さの雨水が溜まり、雨期は通行は不可能となっていた。土のうを 2-4 層重ね、路面をかさ上げた。

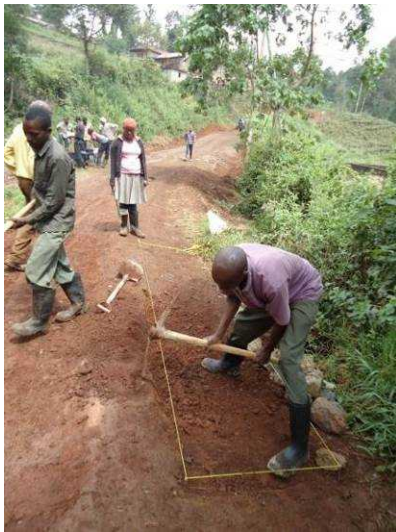
写真22 コモタイコーヒー生産組合（カネケ工場）  
1月28日-2月1日（9月5日） 舗装道路から工場  
へ続く道路の一部106mを補修。

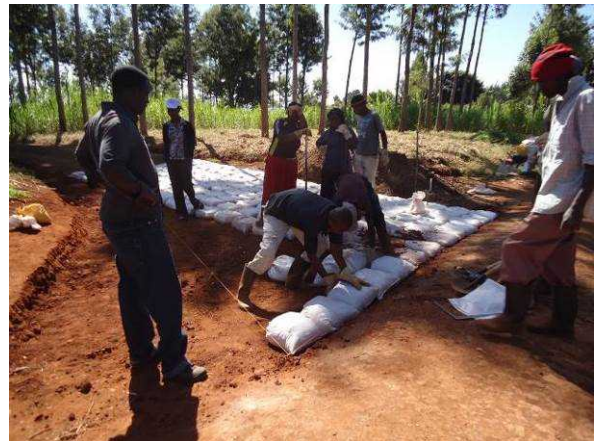
写真23 コモタイコーヒー生産組合（カムチェゲ工  
場）2月11-15日（9月5日） メイン道路から集  
落へ続く道72mを補修。

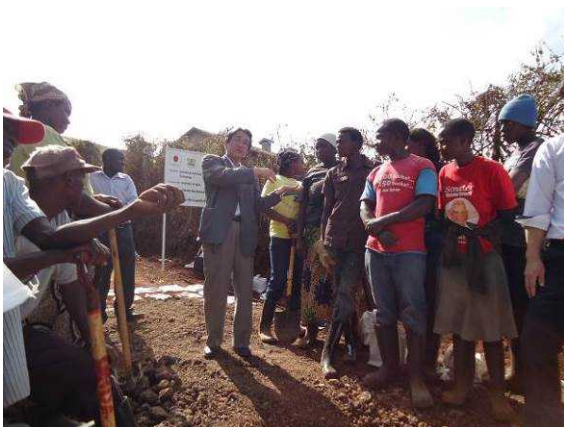
写真24 ティカゲティ生産組合 2月21-27日（8  
月23日） 舗装道路からの工場へ続く道路70mを補  
修。外務省から梅田経済局長が視察（）

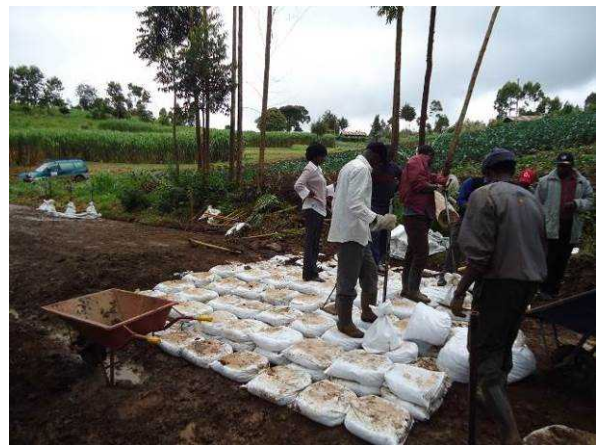
写真25 カグエ紅茶会社グループⅠ 3月18-22日（5  
月28-30日） 茶葉を収集するトラックがスタックす  
る箇所77mを補修。

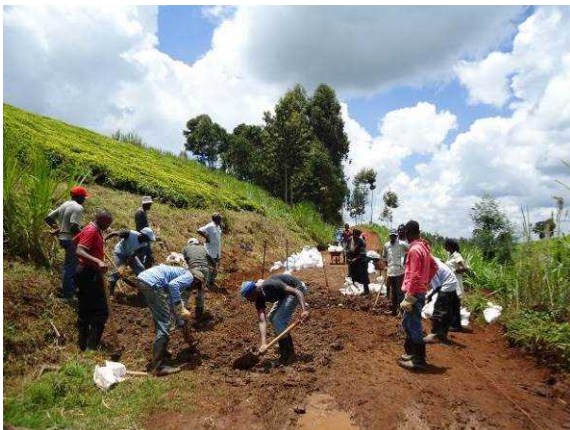
写真26 カグエ紅茶会社グループⅡ 3月25-4月4  
日（5月28-30日） グループⅠに隣接する箇所  
48mを補修。

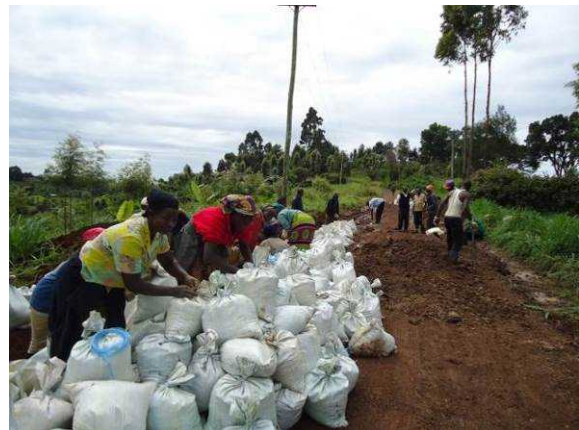
写真27 ガタマユ乳業組合 4月8日-5月24日  
（9月12日） 集乳車がスタックする箇所87m  
を補修。

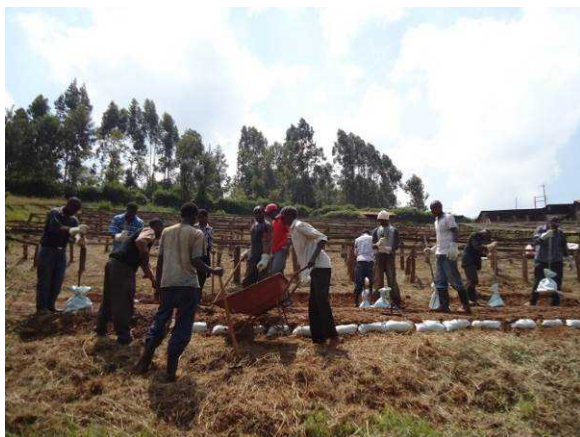
写真 28 キアンバーコーヒー生産組合グループⅠ 6月 3-7 日 (9 月 11 日) 舗装道路からコーヒー豆を貯蔵する倉庫までの取り付け道路 63mを補修。

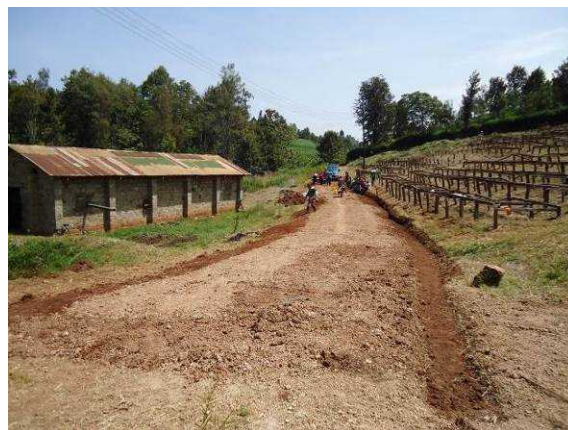
写真 29 キアンバーコーヒー生産組合グループⅡ 6月 17-21 日 (9 月 11 日) グループⅠの継続箇所 86mを補修。

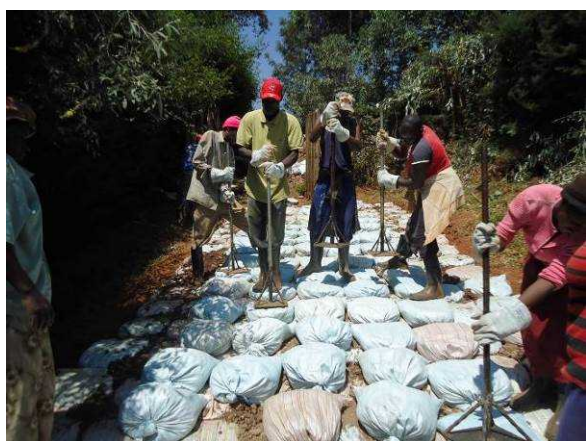
写真 30 ギティリコーヒー生産組合 7 月 15-19 日 ゲートから続く 54mの道を補修。

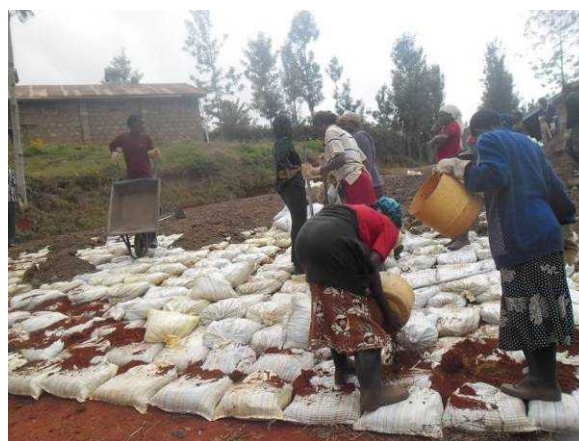
写真 31 キノゲラマコーヒー生産組合 7 月 22-26 日 コーヒー豆の集荷が行われる広場を補修。
