マシガ準郡保健局との会議

土壌保全のための緊急対策校①

土壌保全のための緊急対策校②

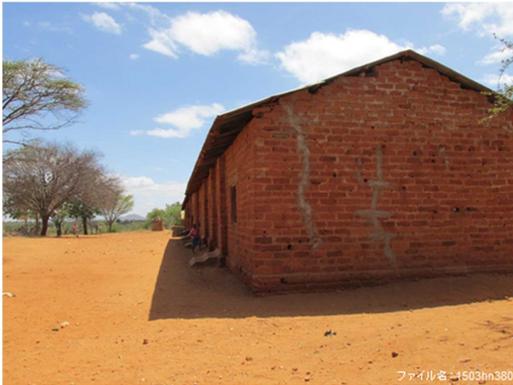
キアンゲニ小学校では、2棟8教室が一列に並んでいるが、その背面(写真左側)は長年の土壌浸食によって、基礎が露出し脆弱になっている。教室側面の壁に垂直方向に大きな亀裂があるが、脆くなった基礎に由来する可能性があり、早急に基礎保全が必要な事例と思われる。

このため、同校を土壌保全の緊急対策校として、早速、保護者総会での話し合いを開始した。

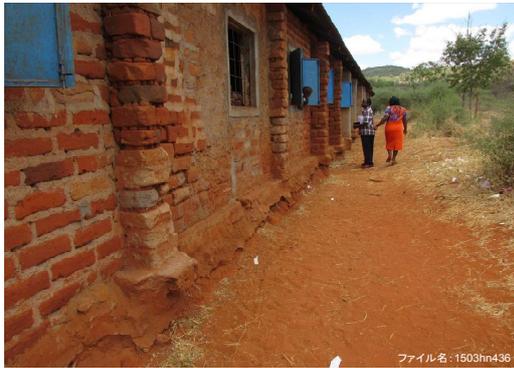
イシュコニ小学校では、9教室(うち7教室を使用)が一列に並んでいるが、その背面(写真右側)は土壌浸食が深刻で、基礎の下の土壌が更に流失している。このため基礎が非常に脆弱な状態になっていると思われる。

このため、同校を土壌保全の緊急対策校として、早速、保護者総会での話し合いを開始した。
