活動3 若者グループに対して行う雇用創出と自立支援に向けた道直しの実施

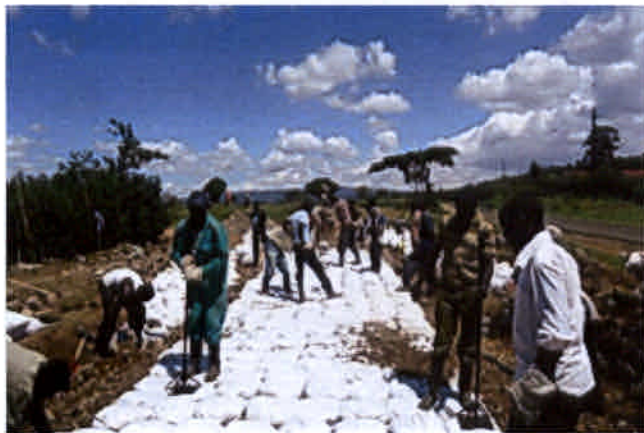
**写真1 エルダマラビンユース**

- 活動地：バリンゴカウンティ、エルダマラビンサブカウンティ
- 実施日：5月20-31日（8日間）
- 補修距離：148m 側溝整備：410m
- トレーニング参加者 25名

カウンティからのマラムの提供が遅れ、トレーニング中日で中断を余儀なくされたが、予定通りの施工を実施した。

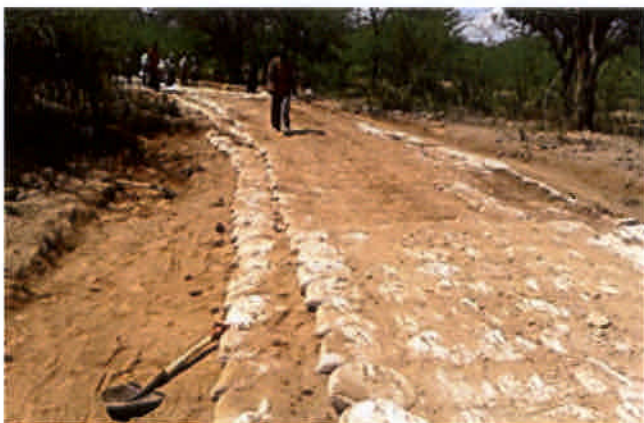
**写真2 チェイオユースグループ**

- 活動地：バリンゴカウンティ、ティアティサブカウンティ
- 実施日：5月27-6月4日（8日間）
- 補修距離：158m 側溝整備：330m
- トレーニング参加者 25名

年間を通じて雨量が400mm以下の半乾燥地であるが、雨期には度々洪水になる事もある。診療所へのアクセス道路の改善を行った。

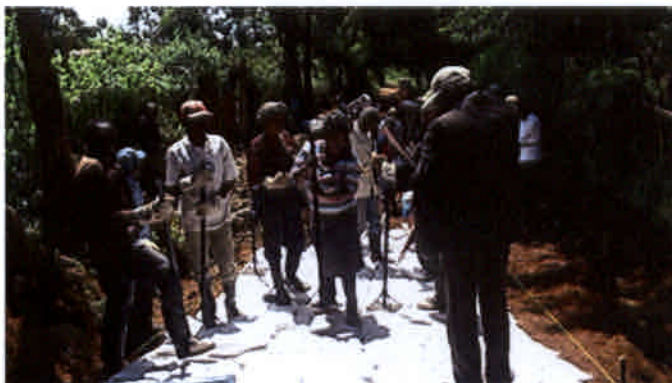
**写真3 ンジアムベンゲゼグループ**

- 活動地：メルーカウンティ、イゲンベサウスサブカウンティ
- 実施日：5月21-30日（8日間）
- 補修距離：100m 側溝整備：500m
- トレーニング参加者 28名

郡議員関係者に「土のう工法」を説明するグループメンバー。側溝が無く、中心がえぐられていた箇所に土のうで埋めた後道路表面にさらに土のうを2層埋設した。

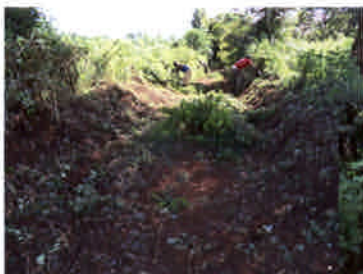
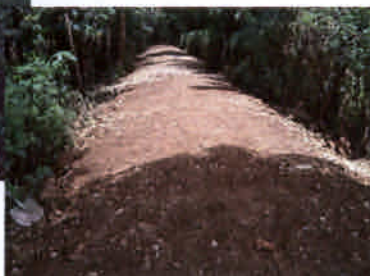
**写真4 ガイキユースグループ**

- 活動地：メルーカウンティ、ノースイメンティサブカウンティ
- 実施日：5月21-30日（8日間）
- 補修距離：72m 側溝整備：144m
- トレーニング参加者 26名

周辺の宅地よりも路面が低く水が溜まりやすかった道路表面をかさ上げた。写真は施工前(左)と施工後(右)

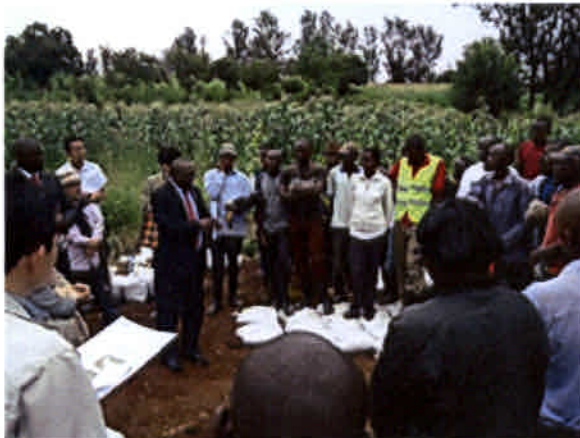
#### 写真5 カヒロユースグループ

- 活動地：キリニャガカウンティ、サガナサブカウンティ
- 実施日：6月10-20日（8日間）
- 補修距離：123m 側溝整備：354m
- トレーニング参加者 25名

郡議員関係者に「土のう工法」を説明するグループメンバー。側溝が無く、中心がえぐられていた箇所には土のうで埋めた後道路表面にさらに土のうを2層埋設した。

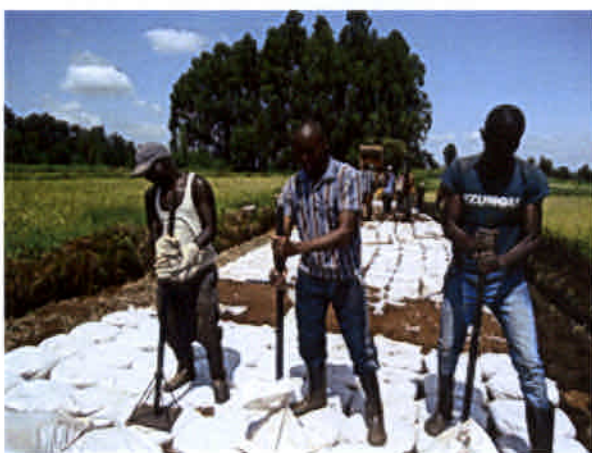
#### 写真6 キティリティユースグループ

- 活動地：キリニャガカウンティ、ムエア選挙区
- 実施日：7月23- 8月5日（8日間）
- 補修距離：142m
- トレーニング参加者 25名

湿地のため雨が降ると歩行も困難になる水田の中の農道を補修。トレーニング終了後、カウンティ政府が事業を引き継ぎ、米の運搬のためのローリーが通行できるよう施工が続いている。

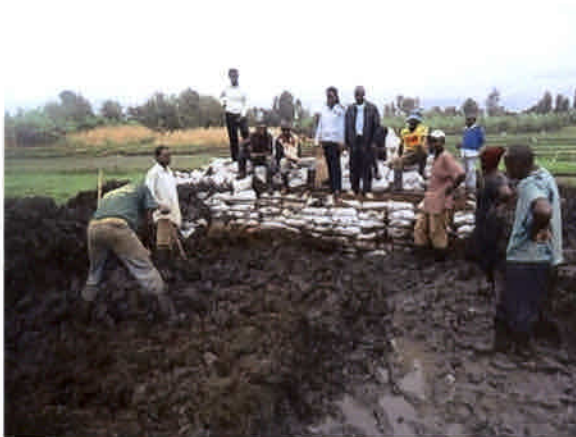
#### 写真7 カンガイユースグループ

- 活動地：キリニャガカウンティ、ムエアサブカウンティ
- 実施日：7月22-31日（8日間）
- 補修距離：65.8m
- トレーニング参加者 25名

最大7層の土のうを敷き、道全体のかさ上げを図った。施工後、カウンティが資材、労賃を提供し、約30日間施工が継続された。新たにコンクリートのカルバート2本も設置され、車両の通行が可能になった。

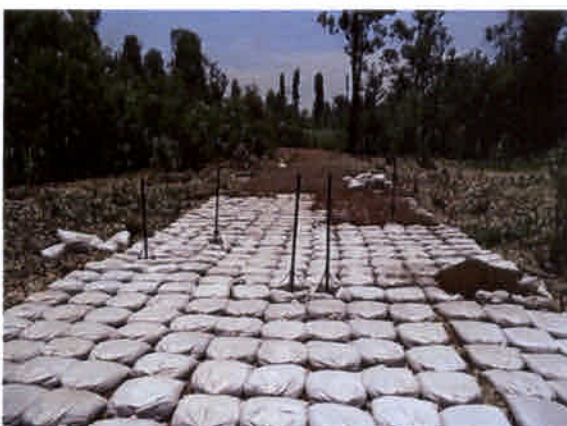
#### 写真8 マルラビーユースグループ

- 活動地：キリニャガカウンティ、ムエアサブカウンティ
- 実施日：8月19-29日（8日間）
- 補修距離：90m
- トレーニング参加者 25名

カウンティが示した補修箇所の一部は、水田の中の完全な沼地も含まれていたため、予算の都合から沼地の手前まで施工を行った。
