活動写真

「ラオス不発弾処理機関に対する不発弾処理技術移譲
及び不発弾訓練センター建替え事業（第1次）」

2. 訓練センター建替え (1) 教場

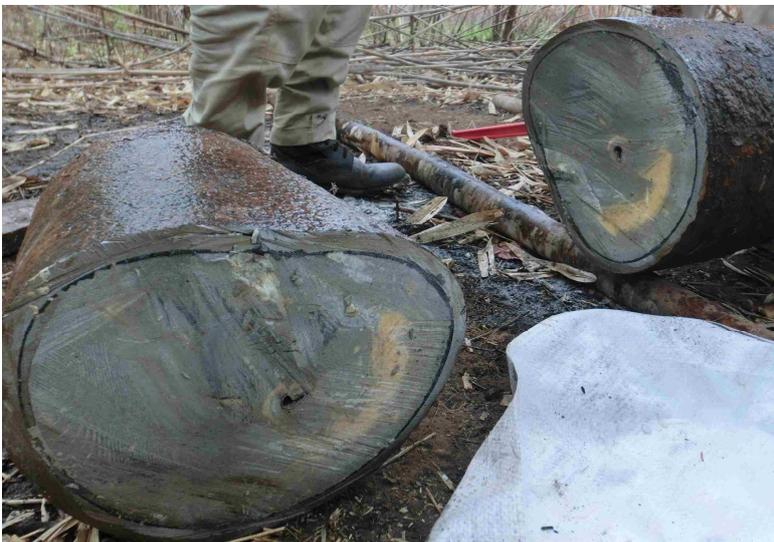
落下時の衝撃により不発弾が変形し切断面がゆがんだ状態になる場合は通常より多くのカット時間を要する。

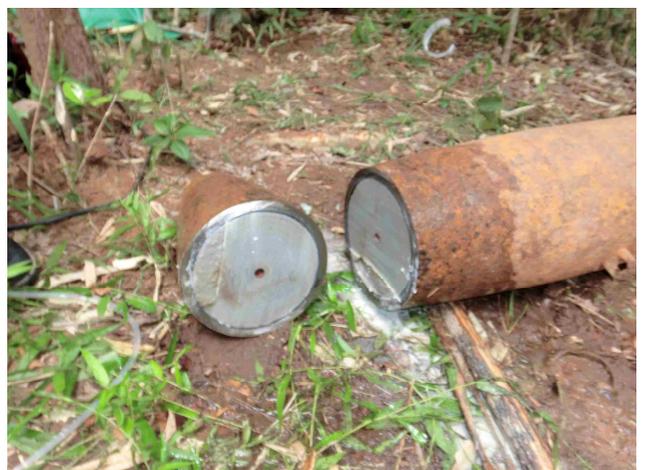
カット後の不発弾断面

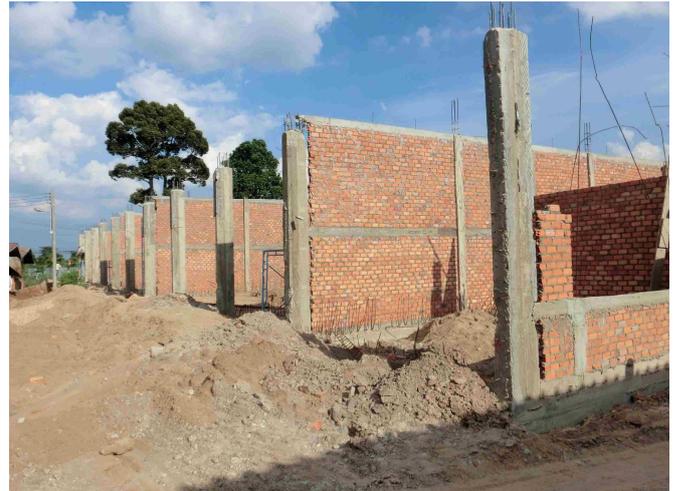
基礎の修正を行うため掘り返し開始

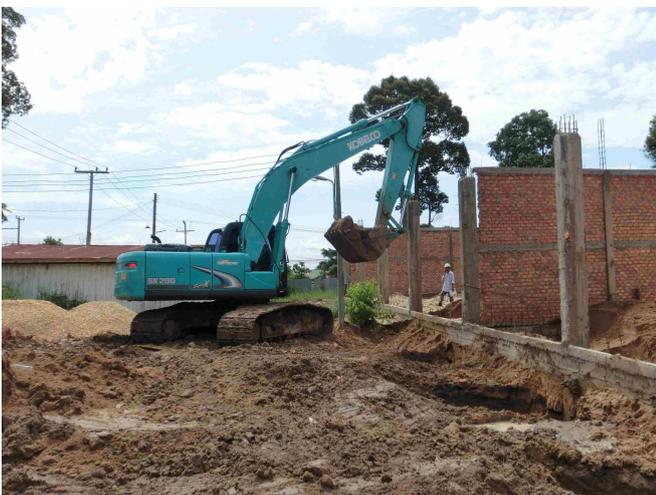
重機が入るスペースがある場所はショベルカーで掘り返しを実施

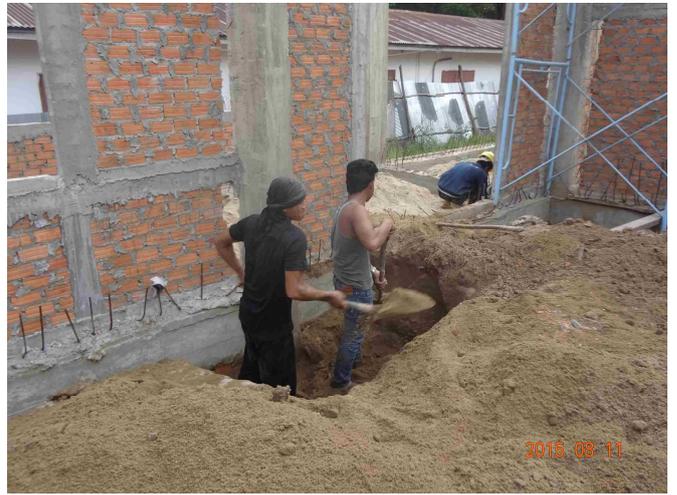
壁や柱の間で重機が入れない狭い場所は人力での掘り返しを実施

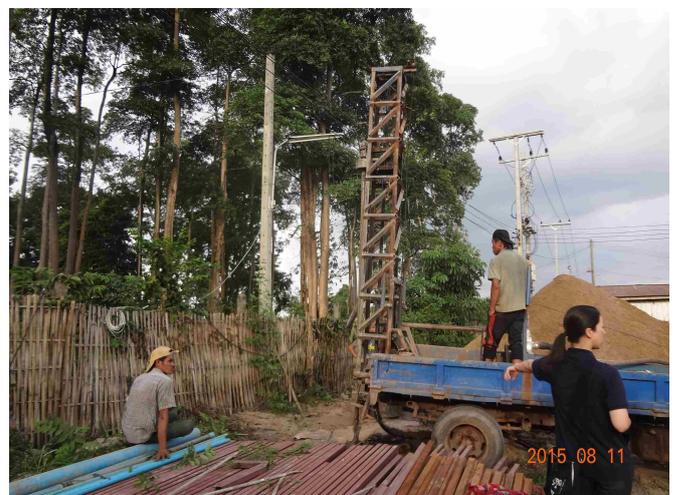
現在の訓練センターの水量では工事用水が足りないため、井戸を掘り水道を追加する事となった。
(費用PPS負担)

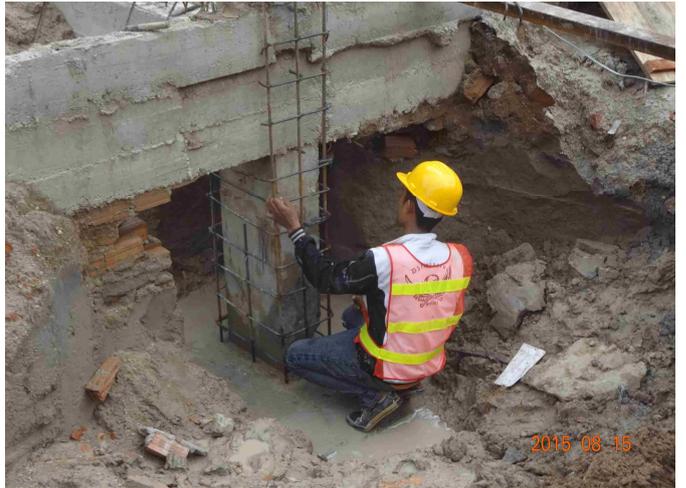
梁下の基礎の補強

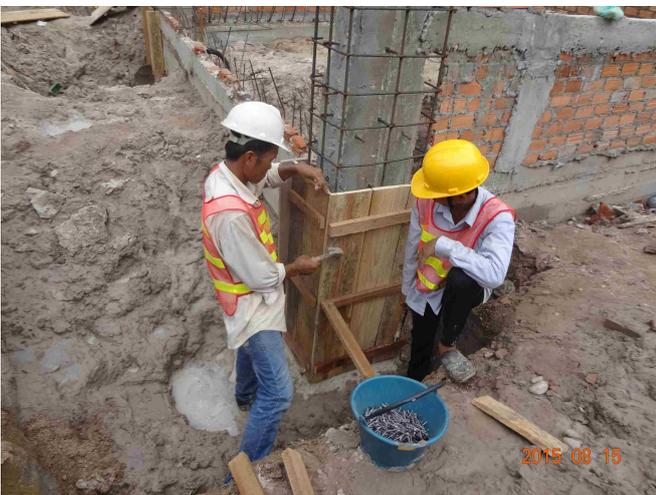
コンクリートを打設するための木枠を設置

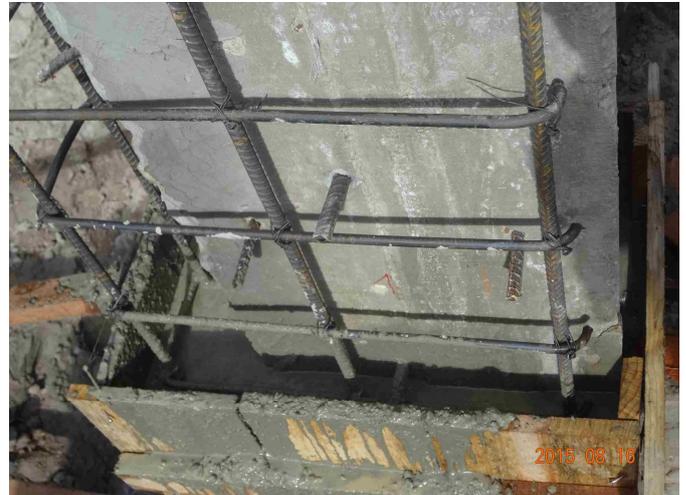
「200×400mm」の柱を「350×700mm」に補強

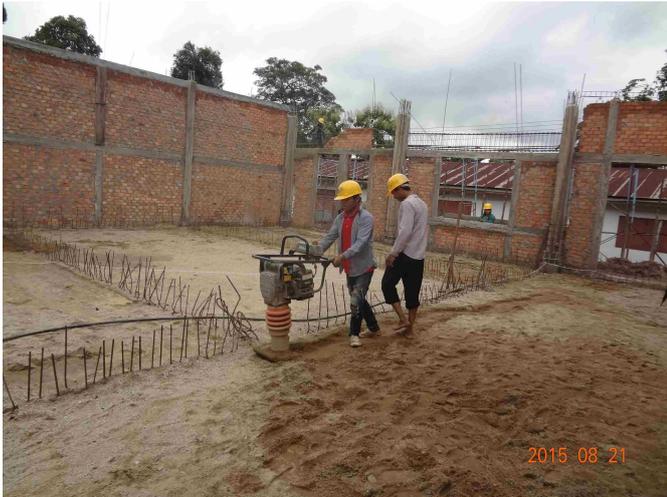
突き固めを実施

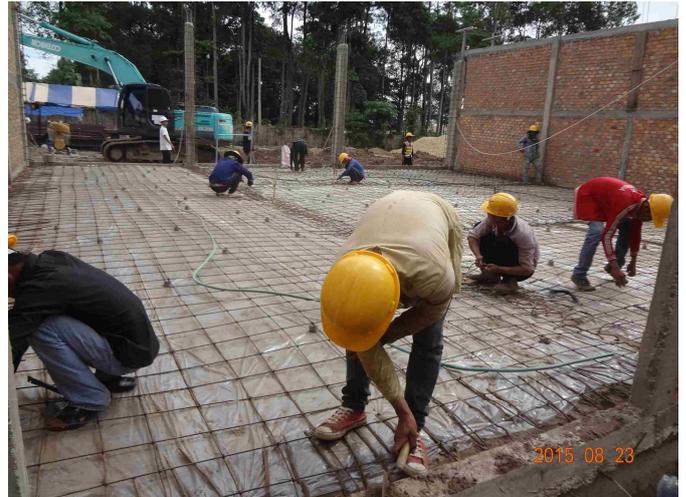
コンクリート打設前スペーサーを挟む作業員

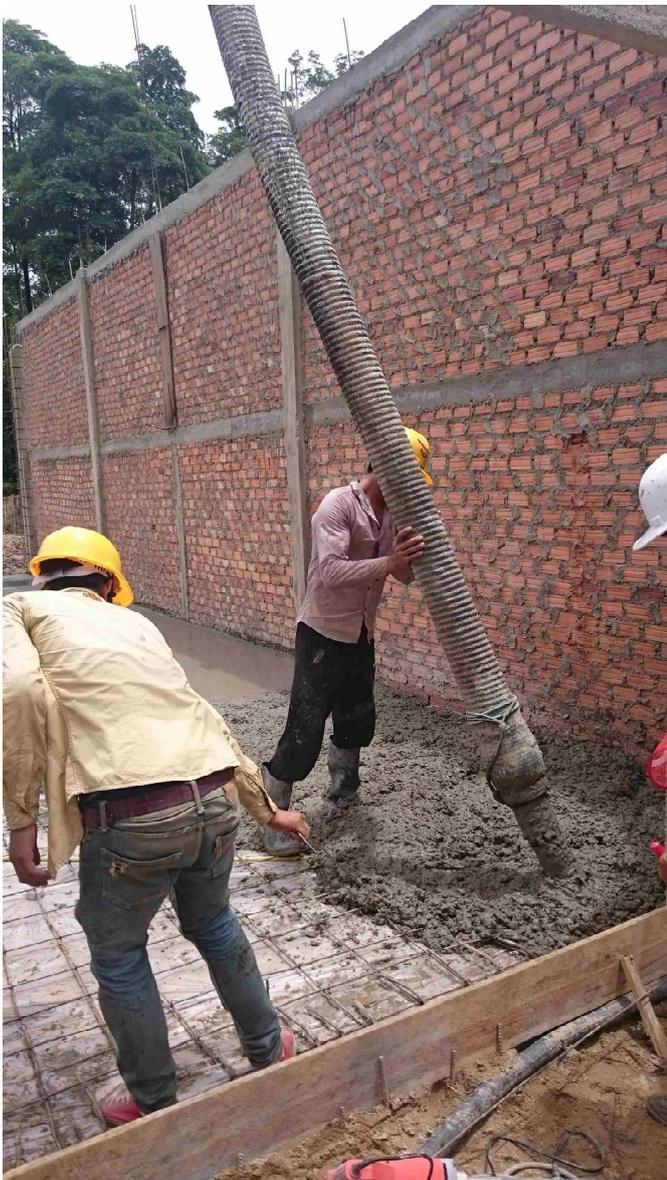
教場床へのコンクリート打設作業①

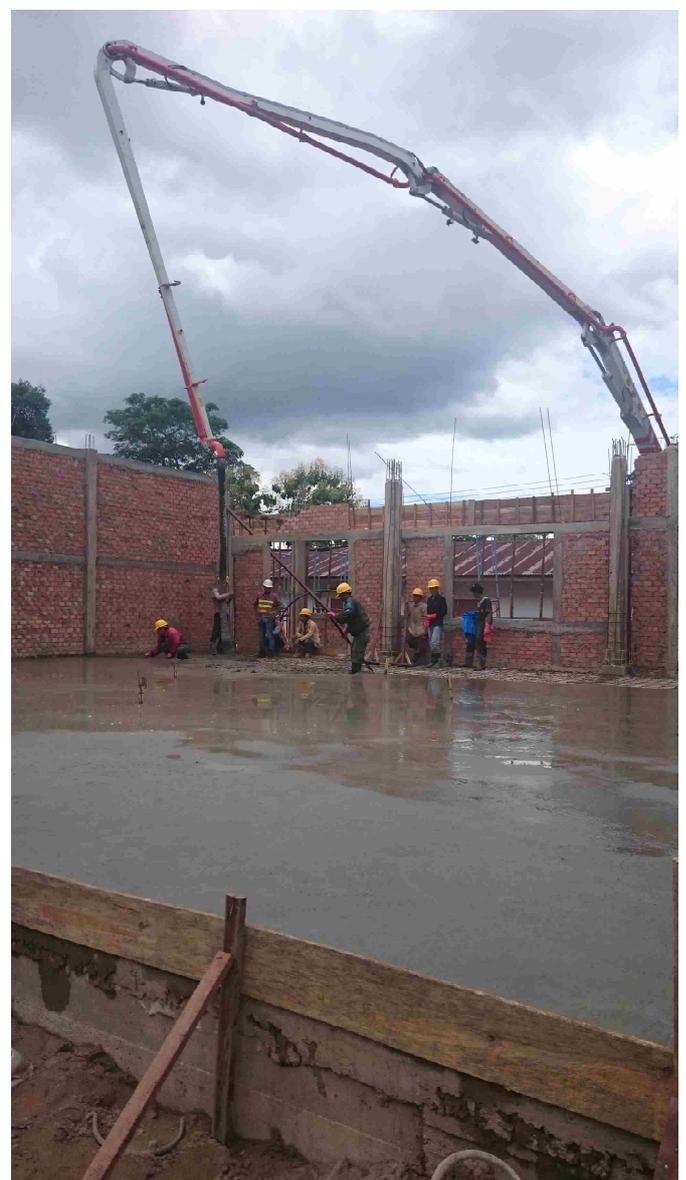
教場床へのコンクリート打設作業②

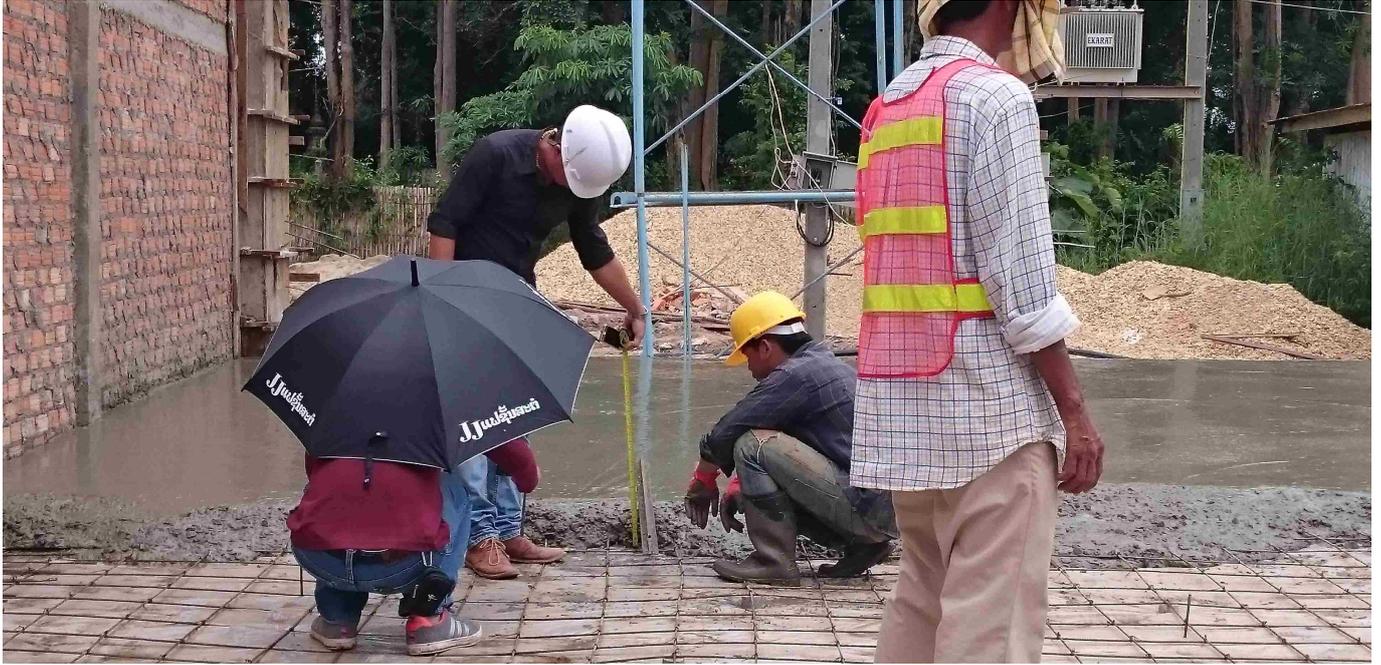
床コンクリートの厚さを確認(120mm)

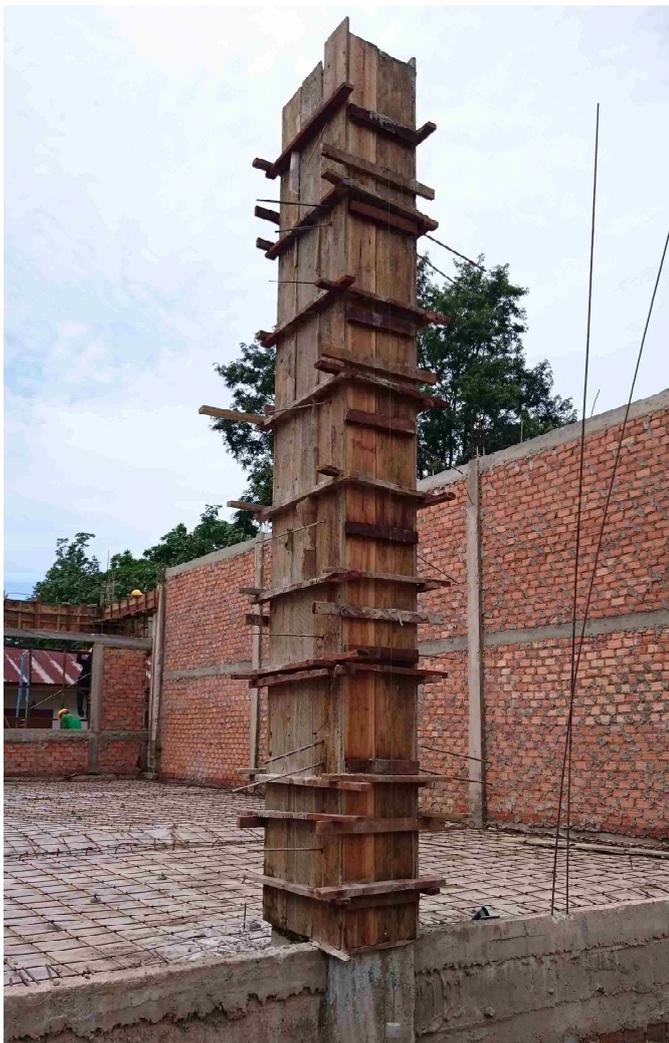
柱の補強

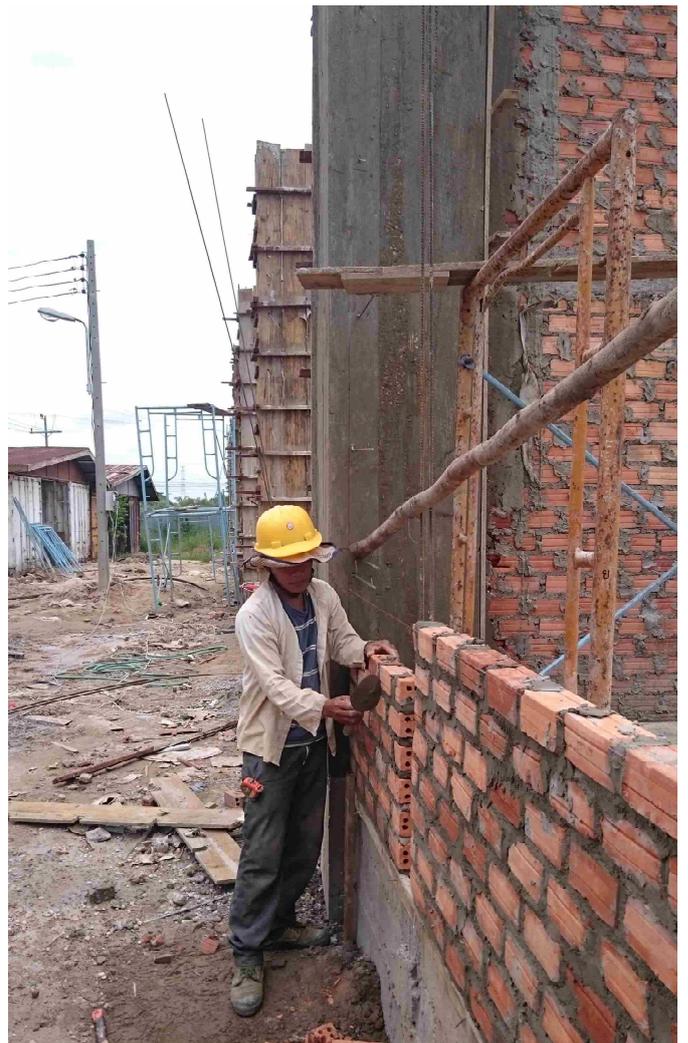
レンガ壁の再施工

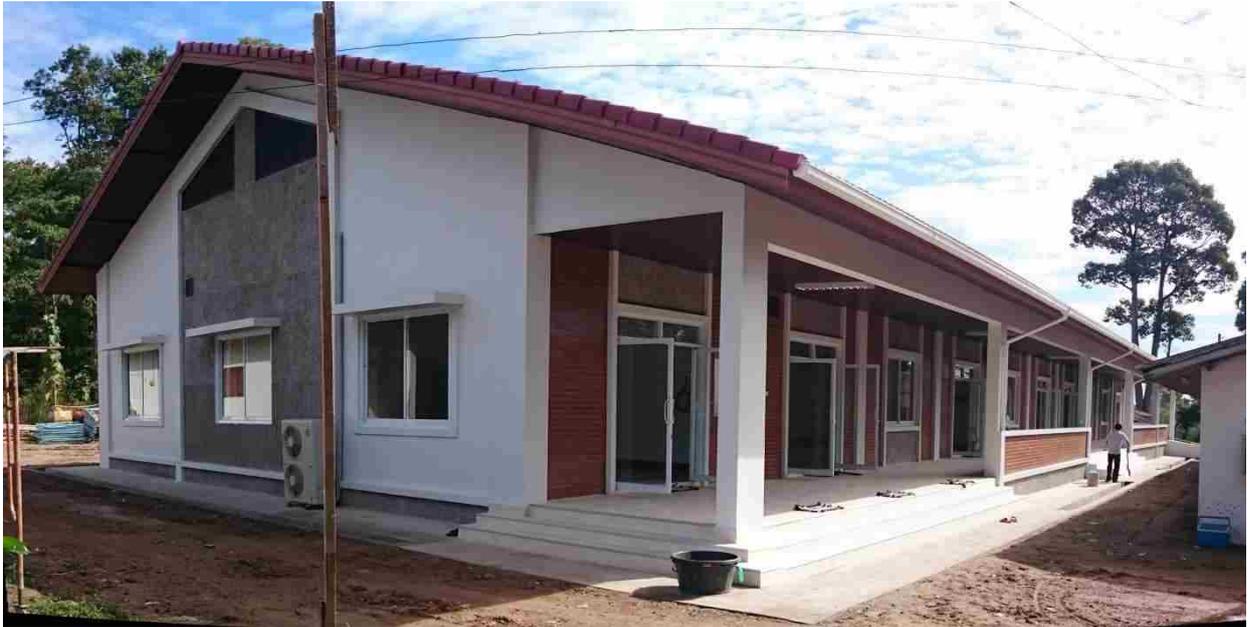
11月9日: UXO Lao、PPS及びJMASIにて、完成工事確認の実施

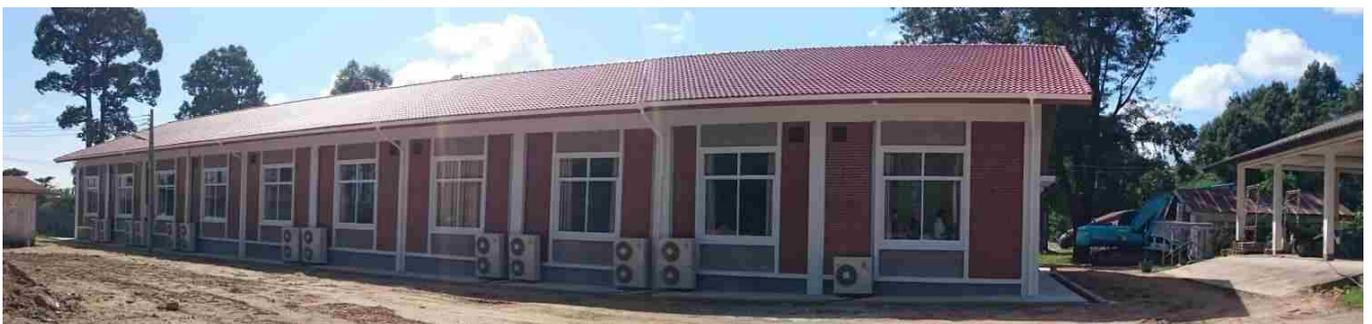
11月9日: 空調機などの設備工事も完了

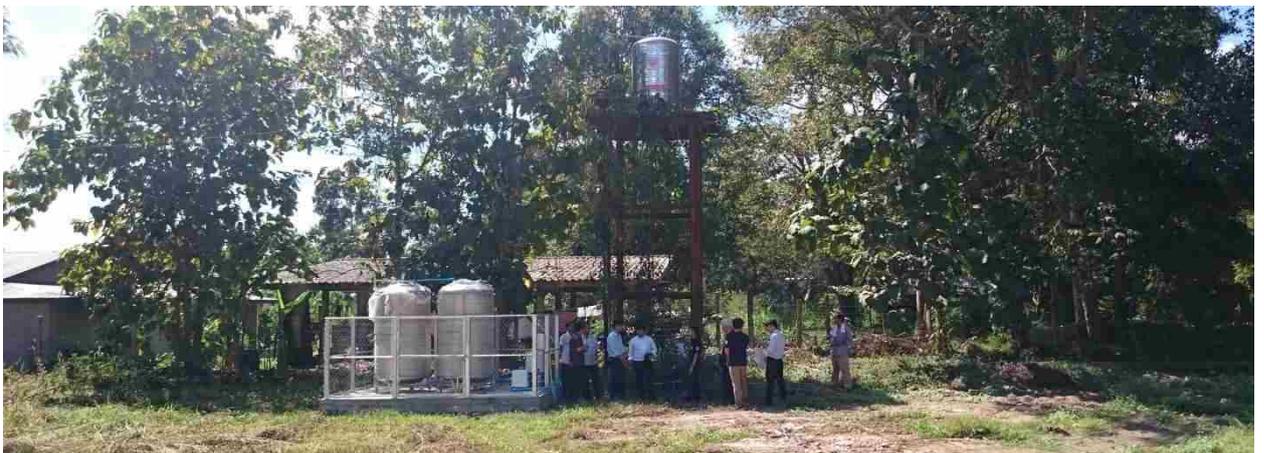
11月9日：給水タンク、排水溝等の完成工事確認の実施
