2. 各グループの活動風景 (写真)

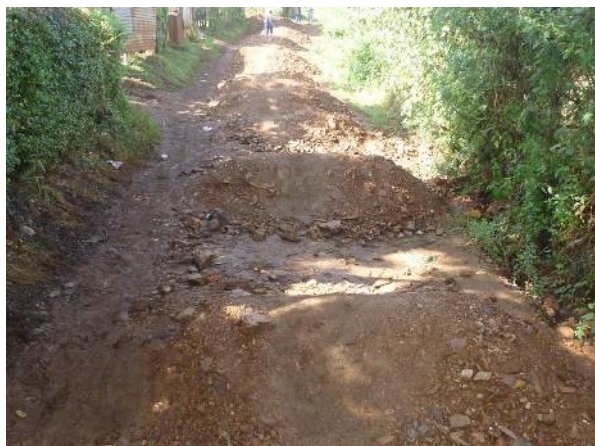
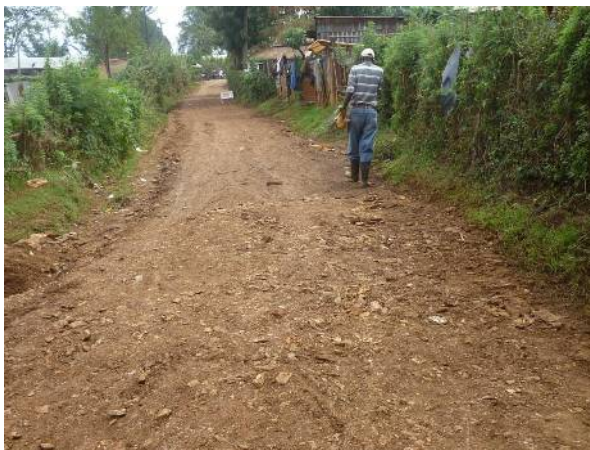
補修距離 : 130m

*路面には凹凸が多く、十分なかさ上げがなされていなかったため、路面を平らにし、かさ上げも行った。

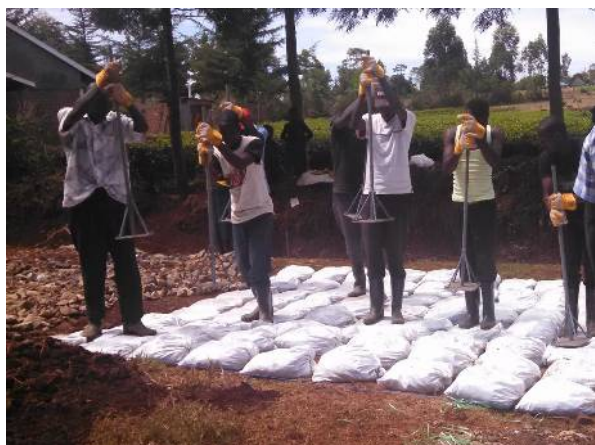
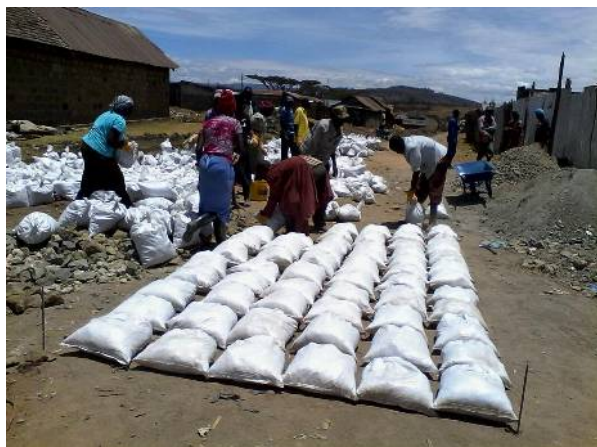
補修距離 : 80m

*路面には大きな溝があり、また滑りやすかったため、溝を修復すると共に滑り止めも作り、排水路も設置した。

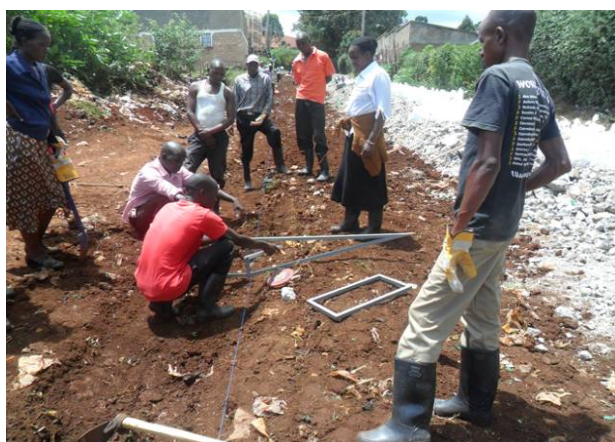
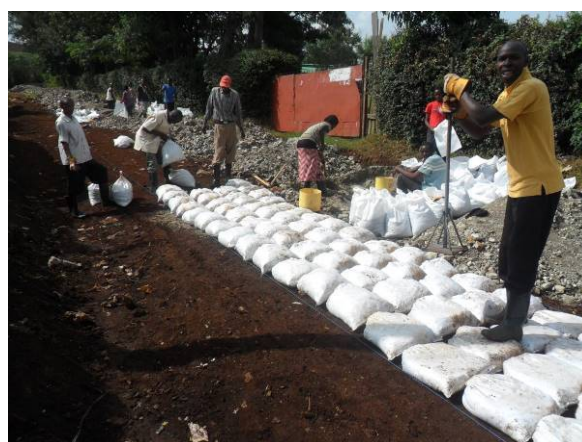
補修距離 : 100m

* 排水路が道路の片側にしかなかったため両側に設置すると共に、路面を平坦に修復した。

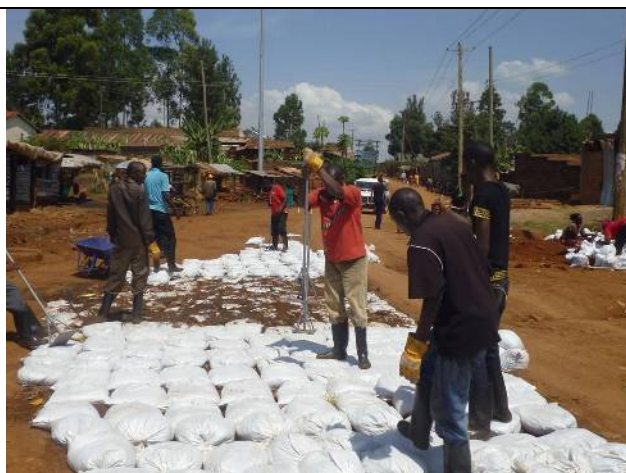
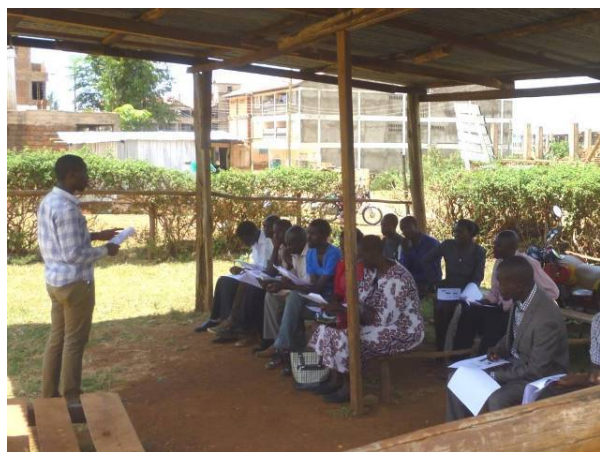
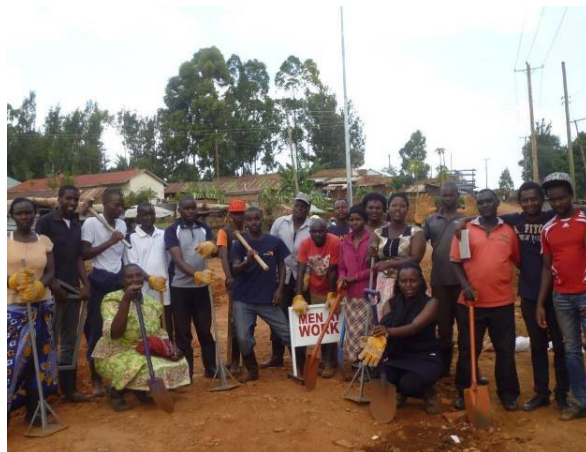
郡 : キシイ
グループ名 : ボンキツ
訓練参加数 : 25
訓練実施日 : 2015/2/18~2015/2/27
補修距離 : 14m
*排水路もなく、路面には大きな溝があったため、雨水が滞留しないよう「土のう」を2層敷設し路面をかさ上げた。

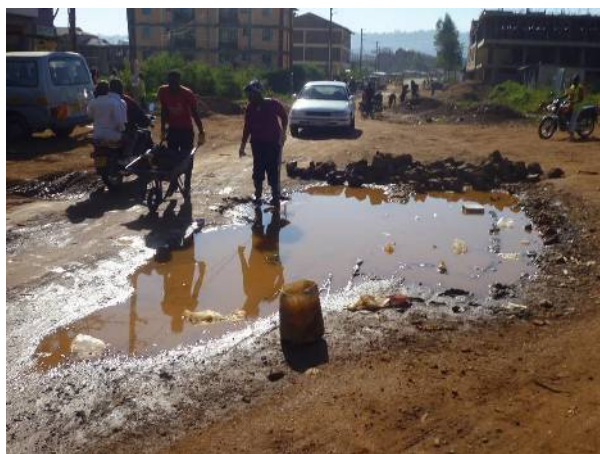
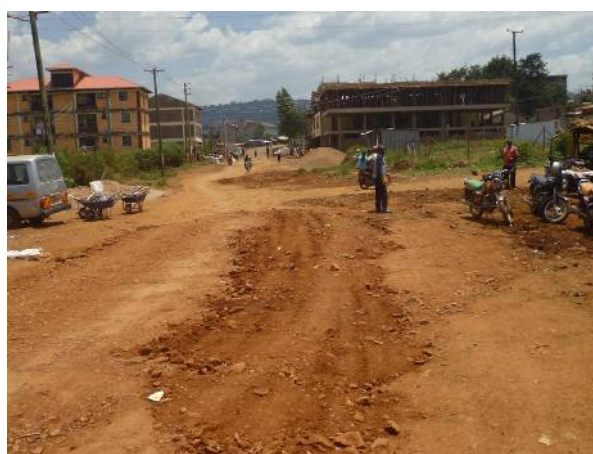
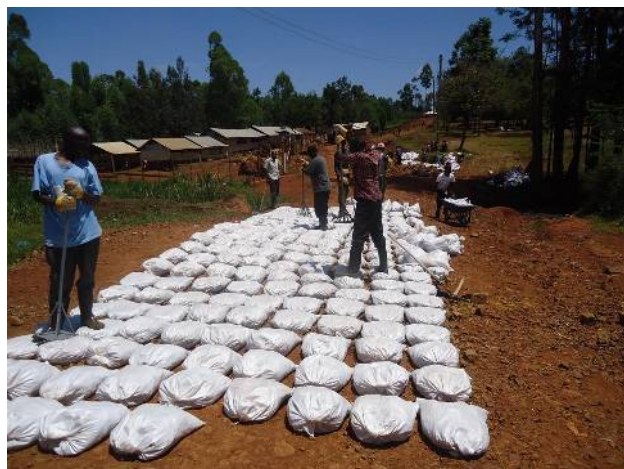
補修距離 : 90m

*排水路がなく、平らな場所には雨水が溜まり通行不可能になっていたため、「土のう」を用い、道路状況を改善した。

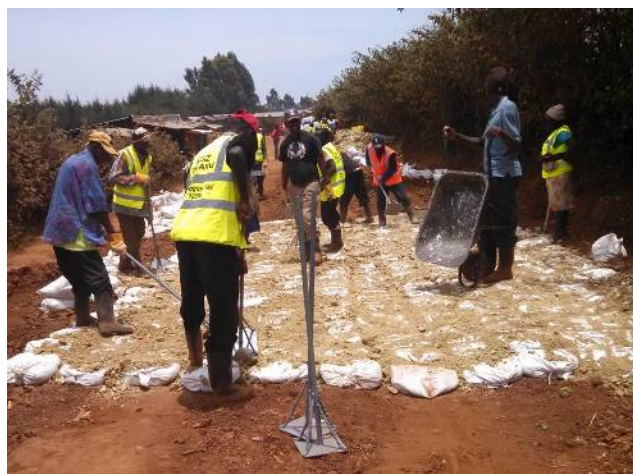
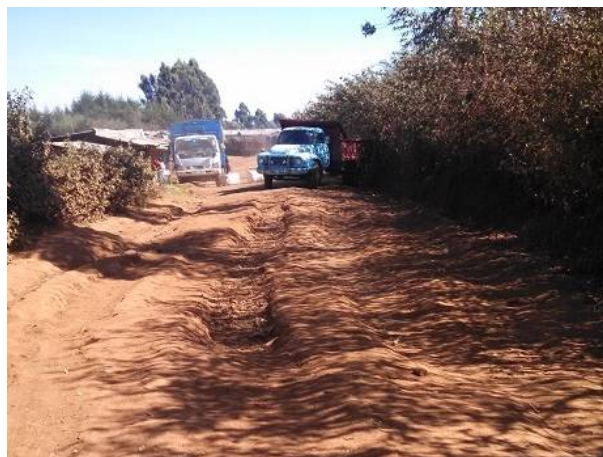
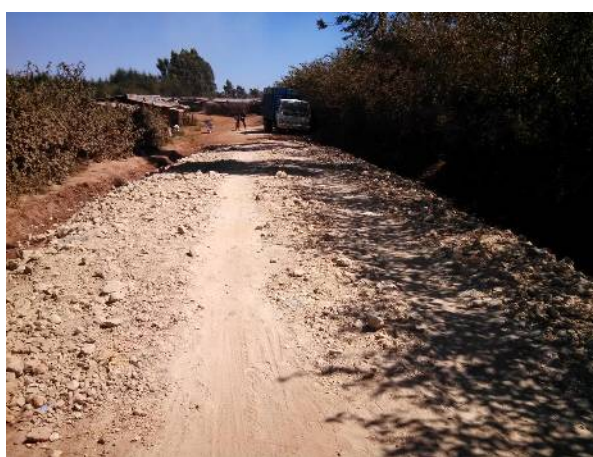
補修距離 : 50m

*降水によって大きな溝ができていたため、路面を平坦に修復し、排水路も設置した。
