事業内容、事業の成果に関する写真

特定非営利活動法人 難民を助ける会  
ハイバル・パフトゥンハー州ハリプール郡における公立女子小学校の学習・衛生環境改善事業

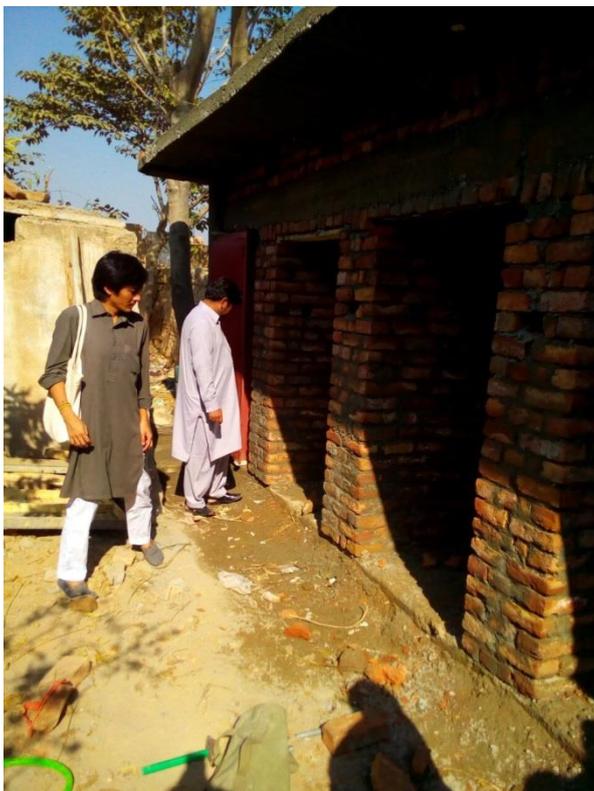
アフガニスタン難民居住地域内女子小学校におけるトイレ建設の様子。写真左は、工事のモニタリングを行う駐在員の山本祐一郎。（アフガニスタン難民居住地域内女子小学校 PSG 267、2016年11月8日撮影）

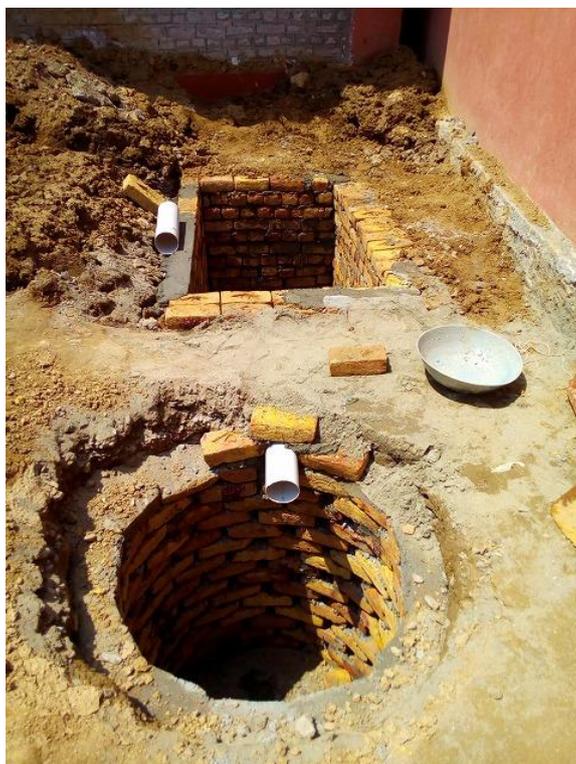
浸出槽（手前）と浄化槽（奥）の設置の様子。上水の汚染を防ぐため、浸出槽や浄化槽は近隣の井戸と距離をとって設置した。（パキスタン公立女子小学校 GGPS Kalu Pind、2016年8月14日撮影）

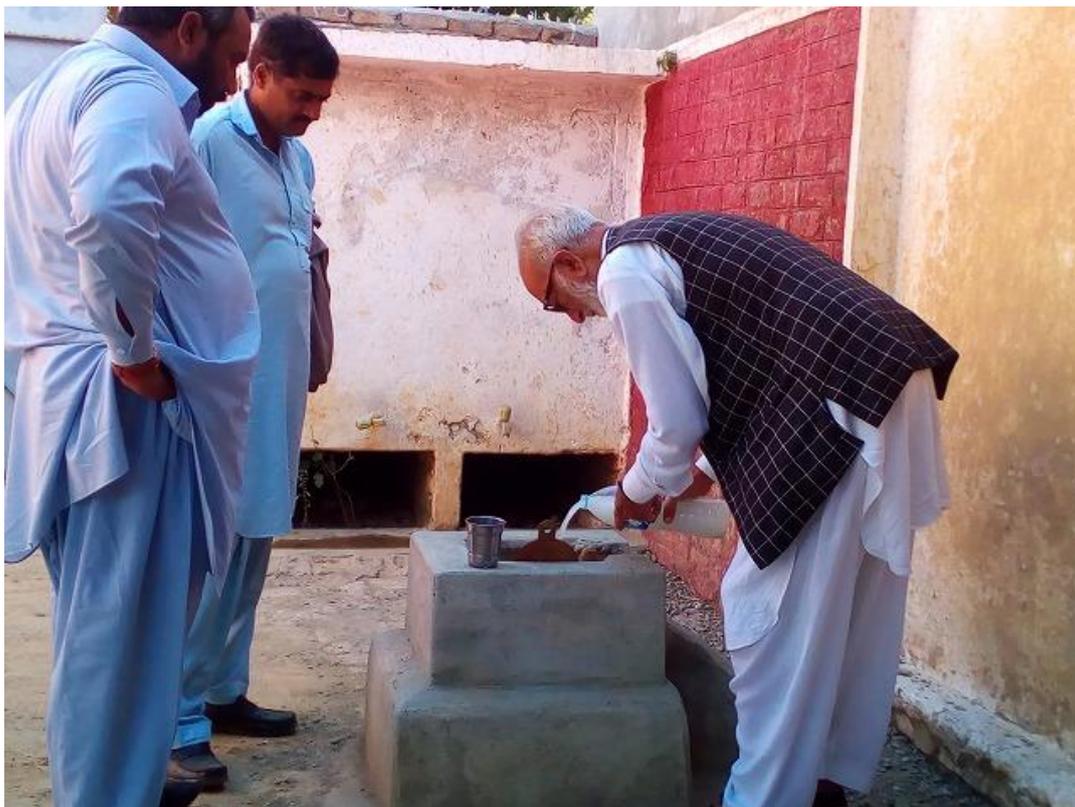
水質検査の結果、掘削した井戸水に大腸菌群が検出されたため、塩素処理を行う井戸および浄水システム専門家。処理後の水質検査では、大腸菌群が検出されなくなったことを確認した。(パキスタン公立女子小学校 GGPS Sari、2016年11月7日撮影)

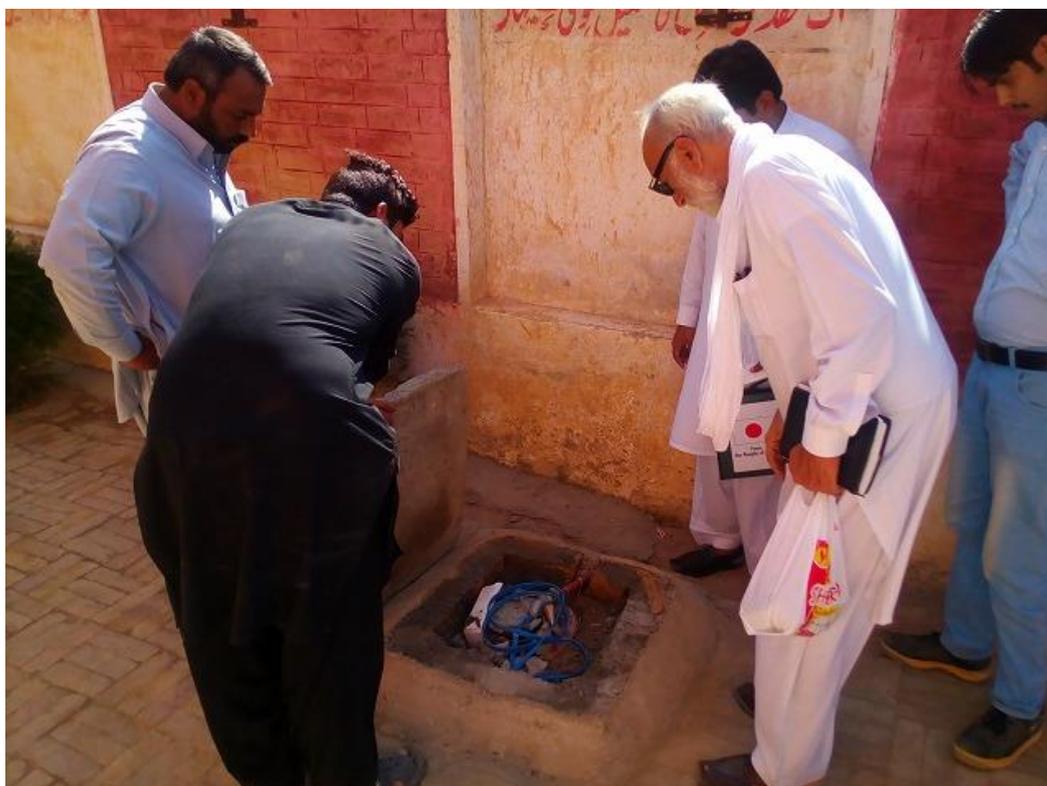
設置が完了した井戸の状態を確認する井戸および浄水システム専門家（右）。本校では 195 フィート（約 59 メートル）まで掘削した。(パキスタン公立女子小学校 GGPS Kag No. 1、2016年10月17日撮影)

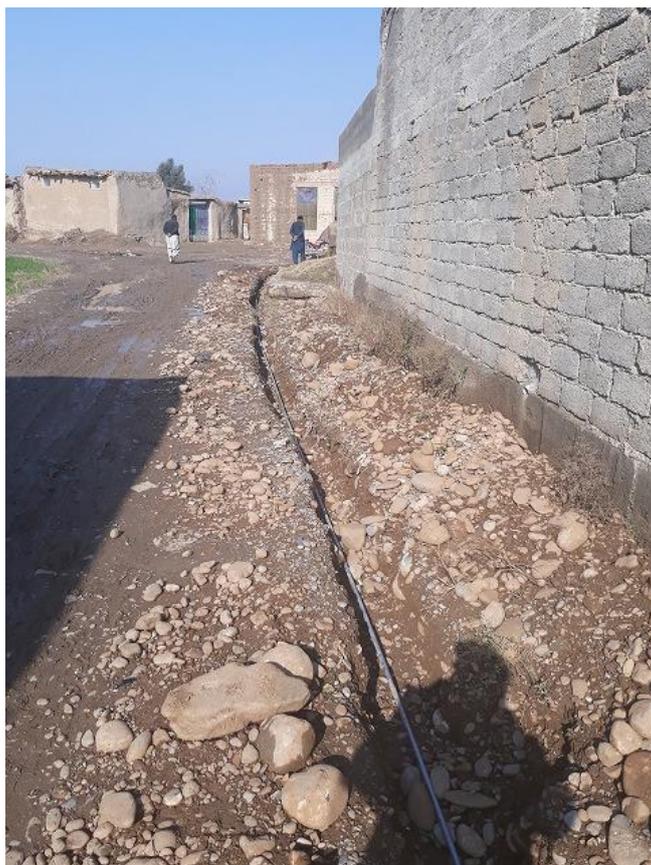
地盤が固く井戸掘削が困難であったため、近隣のコミュニティにある管井戸からパイプで学校まで配水する工事を行った。(アフガニスタン難民居住地域内女子小学校 PSG 082、2016年11月9日撮影)

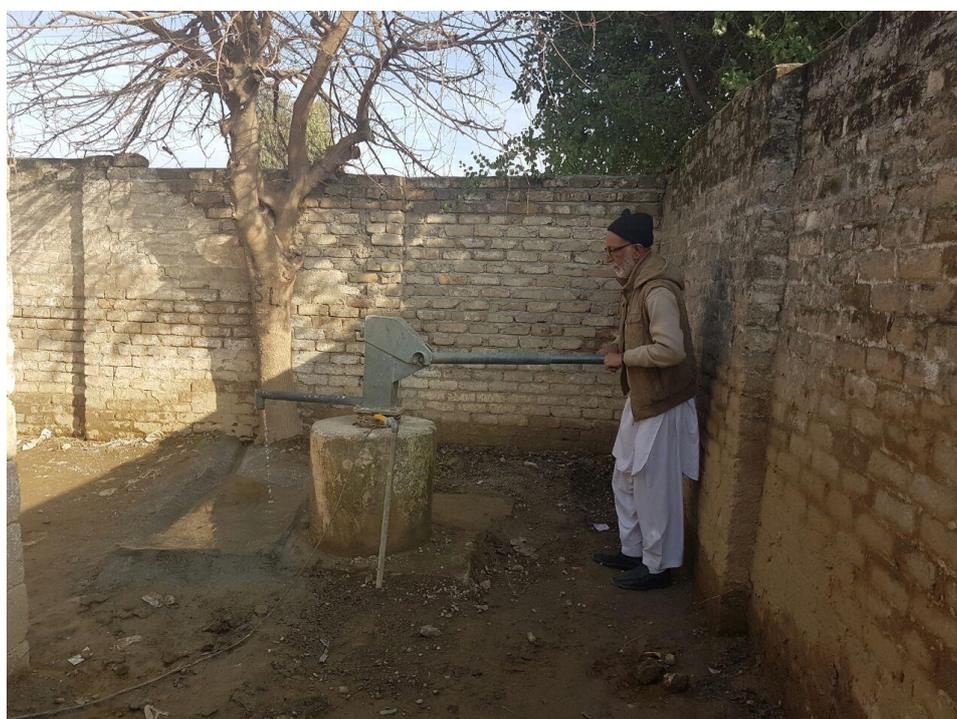
既存のハンドポンプ式井戸に水中モーターポンプを取り付け、電動でも取水できるよう改造した井戸。写真は水の状態を確認する井戸および浄水システム専門家。(アフガニスタン難民居住地域内女子小学校 PSG 282、2017年1月31日撮影)

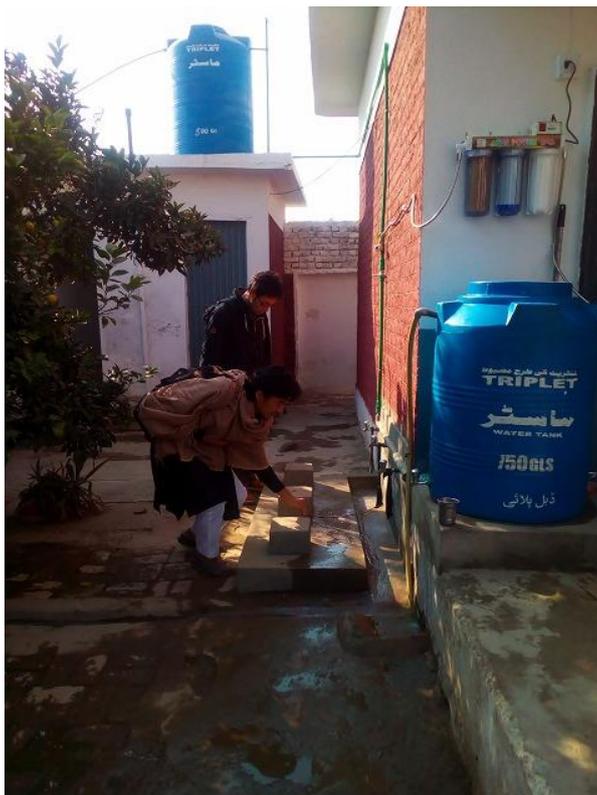
工事が完了した学校で、設置した井戸、給水タンク、浄水器および手洗い場の状態を確認する駐在員の山本祐一郎（手前）と本部事業担当の藤本矩大（奥）。（パキスタン公立女子小学校 GGPS Sari、2016年12月5日撮影）

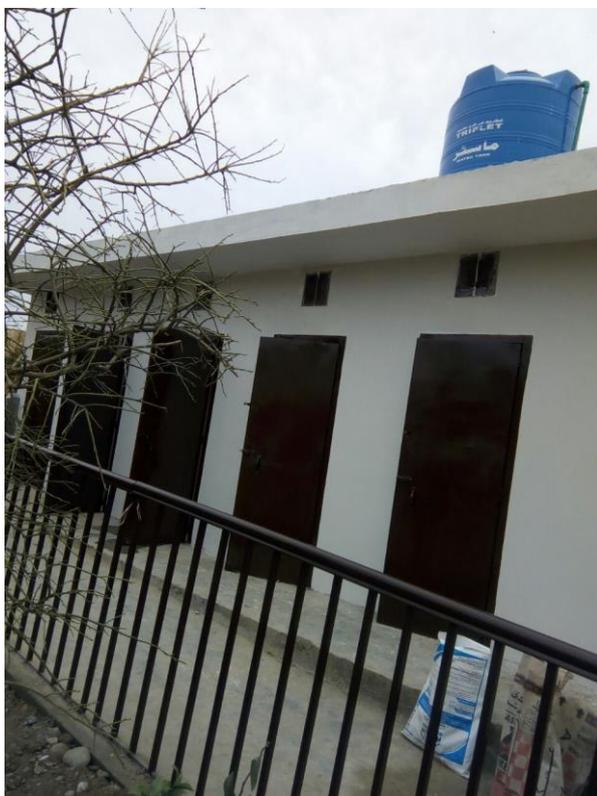
トイレの工事が完了した女子小学校。本校のトイレは老朽化が進み、水も不足していたため、使用できない状態であった。工事によって児童が安心してトイレを使えるようになった。（アフガニスタン難民居住地域内女子小学校 PSG 267、2017年2月2日撮影）
