井戸の寿命を延ばすために

～ボリビアで井戸の維持管理に水中カメラを提案～

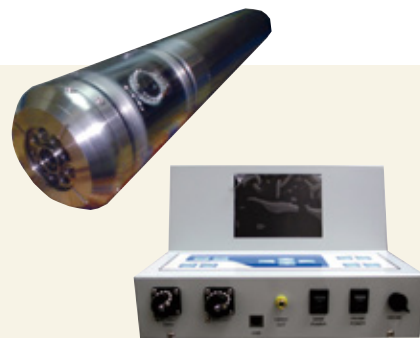
井戸内部の状態を映し出す「ボアホールカメラ」
(写真：(株)レアックス)

このような問題を解決する製品を開発したのが、地質・環境調査が専門の会社で、札幌市に本社を置くレアックス社です。北海道はもちろん日本全国での調査も手がけてきました。この会社が、地中の岩盤や構造物の細かな亀裂の状態まで確認するために開発したのが「ボアホールカメラ」です。「ボアホールカメラ」には、井戸の調査に最適なタイプもあります。最新の機種は、先端部分と側面に取り付けられた複数のフォーカス機能付きのカメラで、井戸の内部の状態を動画と静止画の両方で記録することができ、目詰まりして修復すべき箇所などを鮮明に探り当てられます。

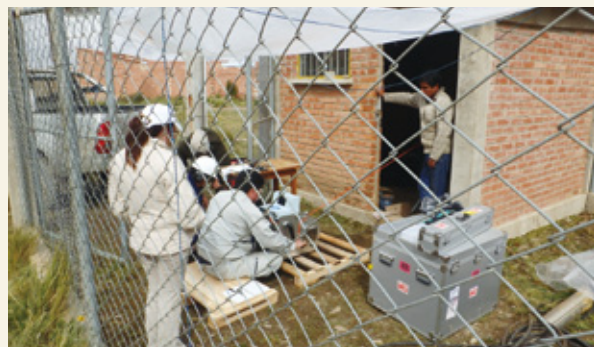
現地で行われたデモンストレーションの様子 (写真：(株)レアックス)

レアックス社の技術者は、まずはボアホールカメラの性能を現地の人々に見てもらうために、デモンストレーションを行いました。このデモンストレーションに参加した現地の水道公社の職員は、井戸に挿入されたボアホールカメラによって、スクリーンの目詰まりの状態が鮮やかな映像で映し出されることに非常に驚きました。
