## ケニア「ナロック給水拡張計画」案件位置図

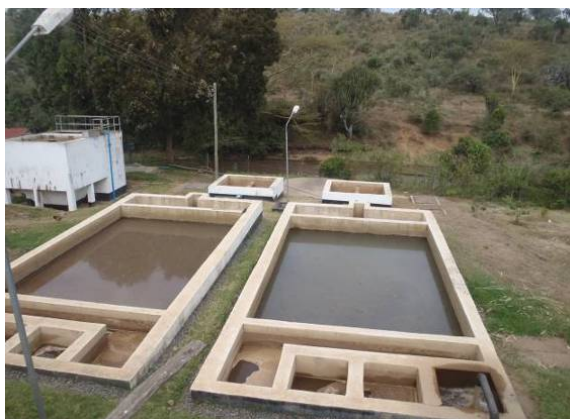
既存浄水場の沈殿池

浄水処理能力を上回る過負荷運転のため、  
十分に沈殿できていない。
