## 2. 写真

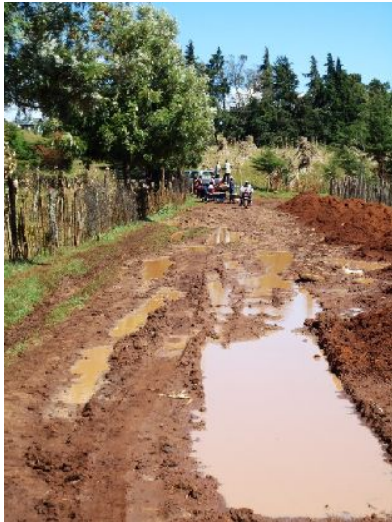
写真1 補修前の農道

路面の排水のための側溝が整備されていないため、雨期になると水が溜まり、車両がスタックする農道。トラクター等が通ること  
で、轍はますます深くなっていきます。

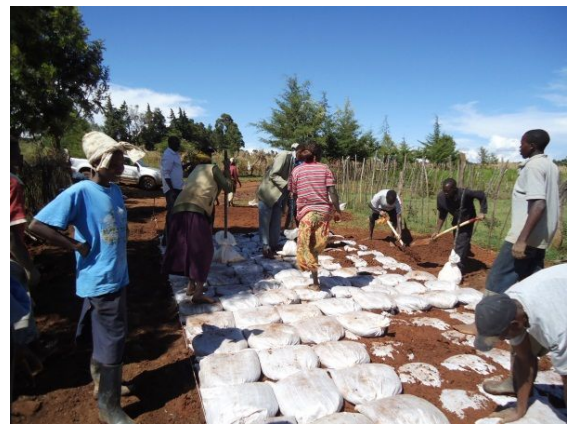
写真3 「土のう」による道直し

地中に圧縮した「土のう」を複数段埋設して構造を強化。トラックなど大型車両も通行可能な強固な道にします。

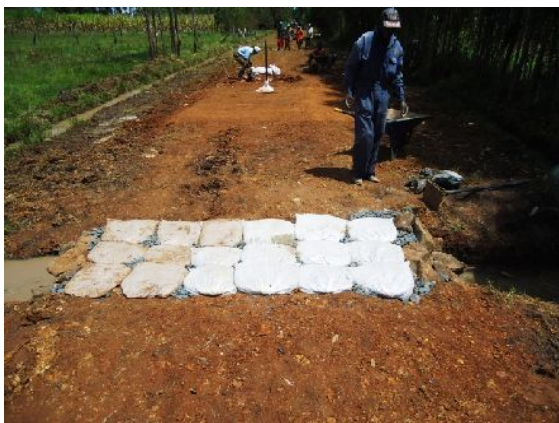
写真4 石を使って設置された水路

高価なコンクリート製の土管の代わりに、石を敷き詰め上に土のうを敷き、水の流れを確保します。

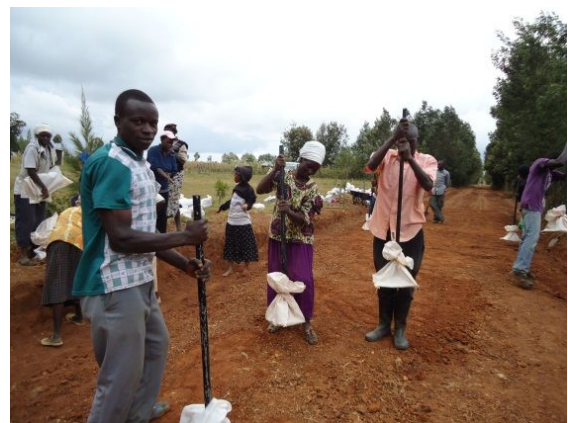
写真5 路面の圧縮

農道補修の最終工程。表面に敷き詰めた土を圧縮、整形して仕上げます。
