# 5,000人の村人を水害から守った 災害国・日本の防災技術

～インドネシア・天然ダム決壊と闘った日本人技術者たち～

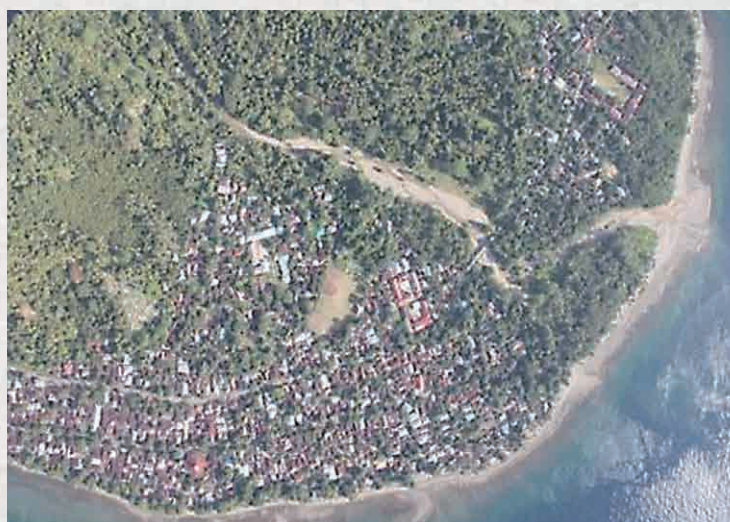
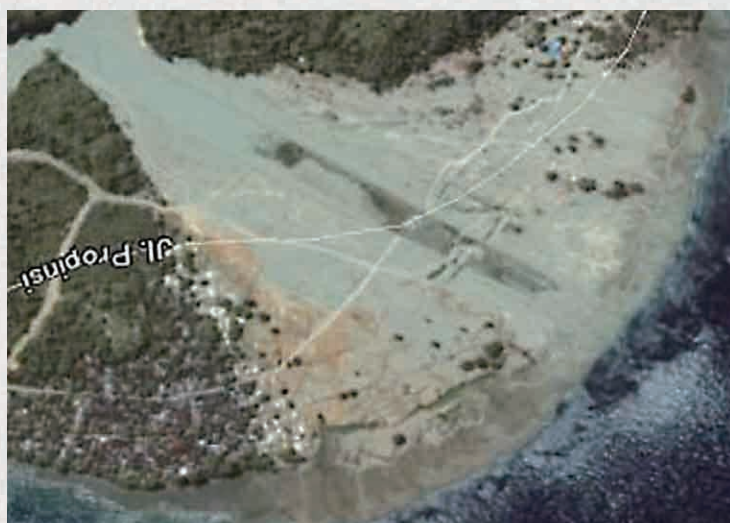
ワイエラ川上流にできた天然ダム。ダムの決壊前(上)と決壊後(下)(写真:インドネシア公共事業省)

その日、前日から降り続いた豪雨は天然ダムを決壊させ、あふれ出した大量の土石流は一気に川を流れ下り、容赦なく村に襲いかかりました。2013年7月25日、インドネシア・マルク州ヌグリ・リマ村の中心部を流れる、ワイエラ川上流の天然ダムが集中豪雨で決壊。ダムの水と土砂が土石流となって、約5,000人が住む下流の村を直撃しました。流出した大量の水は約1,300万㎡、東京ドーム10杯分にもなります。村の半分に相当する30ヘクタール、422世帯の家屋や学校などが被害を受けました。不幸にして3人が亡くなりましたが、一歩間違えば数千人規模の被害者が出てもおかしくない大惨事になるところでした。

被害を最小限に食い止めることができた背景に日本人の貢献があったことは、実はあまり知られていません。「天然ダムとは、地震や豪雨によって大規模な土砂崩れが発生し、その土砂が河川の流れをせき止めてできるものです。今回のダムは、1年前の2012年7月にワイエラ川上流で起きた大規模な斜面の崩壊によるもので、発生直後に、インドネシア公共事業省から状況把握と今後の対策についてのアドバイスを求められました。そのためまず現地に行って状況を確認し、緊急に必要な対応について提案しましたが、同時に、日本の砂防専門家による調査団を早急に現地に派遣する必要があると提言しました。」と、当時JICA専門家として公共

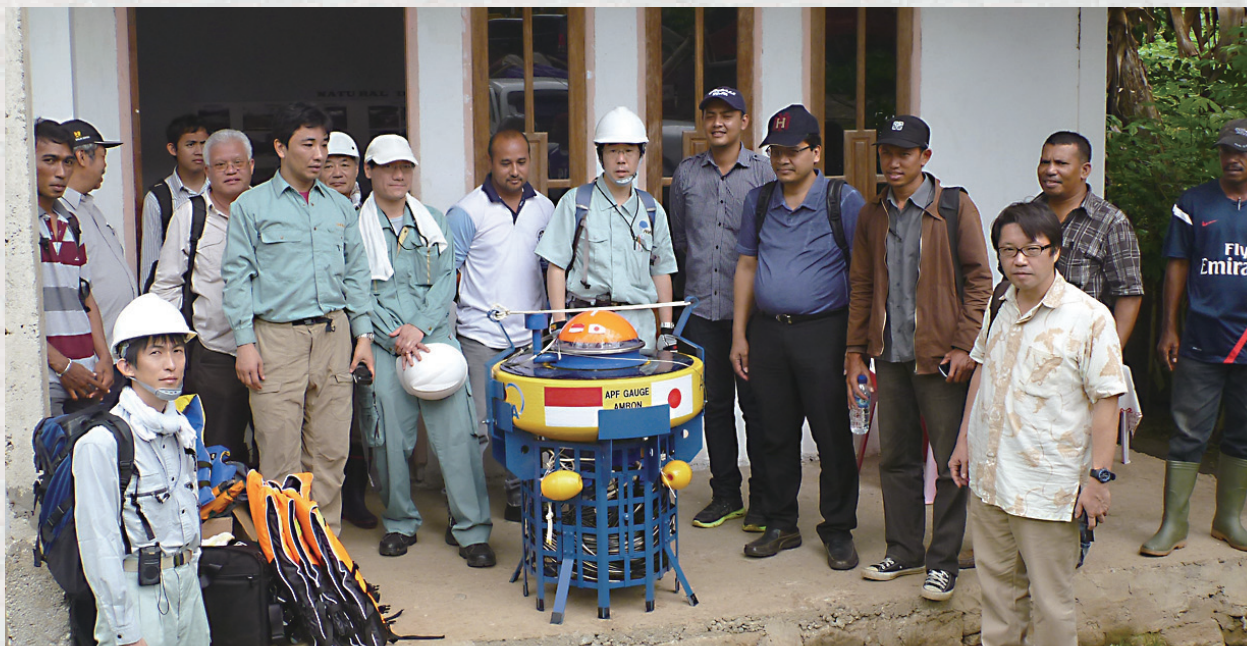
石塚忠範専門家(中央)、澤野久弥専門家(右)と土研式水位観測パイを囲んで(写真:土木研究所)

そののち、決壊の5か月前に当たる2月下旬から、石塚さんの所属する土木研究所とインドネシアの公共事業省が協定を結び、ダム湖の水位を自動観測する装置(土研式水位観測パイ)を設置しました。インドネシアと日本の関係者の間で継続してモニタリングを行い、ダム湖の水位情報を共有しました。水位の変化を見守ってきた専門家たちは、決壊の数日前からダムが危険な状態に入ったことを把握し、住
