### ● マレ島の護岸<sup>注1)</sup> 及び離岸堤<sup>注2)</sup> 整備

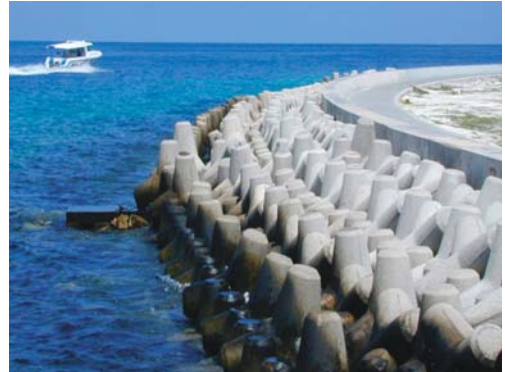
マレ島の周囲に建設された護岸

スマトラ沖大地震では、モルディブ共和国の首都であり同国最大の島であるマレ島も推定約3メートルの津波に襲われました。しかし、日本の支援により建設された護岸及び離岸堤が島を守り、マレ市街は浸水したものの死者は出ず、家屋の流出などの大きな被害も免れました。

そこで、日本は、現地の調査や技術的な指導を行った後、無償資金協力により護岸などの整備に協力することにしました。まず、1987年から3年間で離岸堤を建設、1994年からはマレ島の西、東、南側の護岸を順次整備し、2002年に島の玄関口である北岸護岸の整備が完了し、15年の歳月をかけた高潮対策事業が完了しました。この工事により、マレ島は島の全周約6キロメートルにわたり、護岸で守られることになりました。
