現地調査資料

1. サイト調査結果

1	案件名	チョーライ病院全面改築計画	実施年度	1970-1974	調査日	2012.12.7 2013.1.18
---	-----	---------------	------	-----------	-----	------------------------

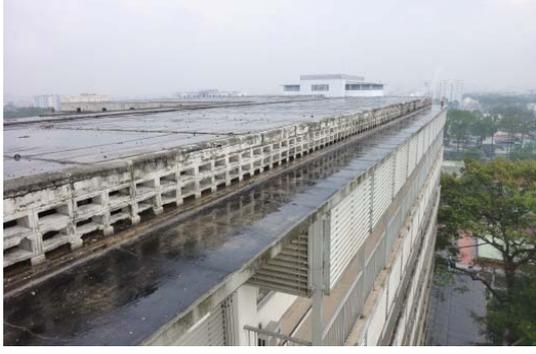
チョーライ病院はベトナム戦争以前からある施設であり、日本のODAの記念碑的施設として著名であるが、施設完成後40年以上を経過しながらも、1999年の大改修を経て、今なお健全な状態で活用されている。屋上部分は断熱効果を期待した空気層を形成する為、ALCパネルが載せられているが、パネルは経年劣化し、破損している箇所がある。下階では一部漏水が確認された。維持管理費は政府からの支給金と施設の収益から支出される。年間の維持管理費は高額(財務部が管理しており、回答は得られていない)であり、中でも電気代は12億VND/月となっている。

高層棟屋根		屋根のRC部分とALCパネルの間の空気層

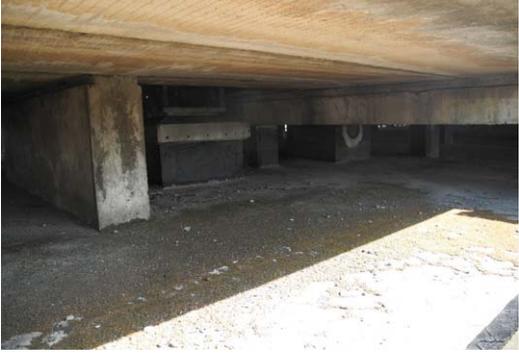
屋根のコンクリートスラブとALCパネルとの間の空気層		崩落したACLパネル、換気用ルーバーブロックも劣化が進んでいる。

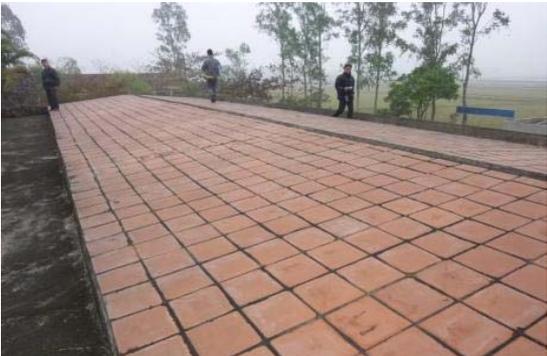
JICAのフォローアップにより屋根を改修(ハナム省: An Lao PS)		既存の屋根材の上に増張をした改修状況(ハナム省: Than Thuy PS)

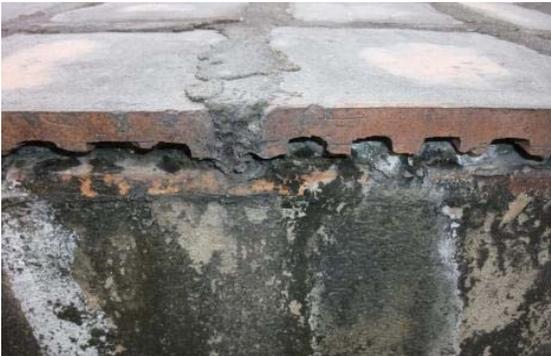
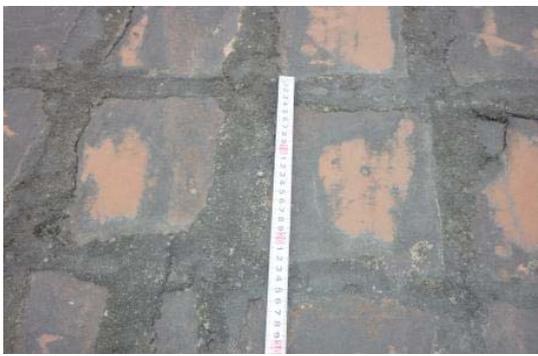
屋根材の割れ、むくり(ハナム省:Than Thuy PS)		既存の屋根材の上に増張をした改修状況(ハナム省: Than Thuy PS)

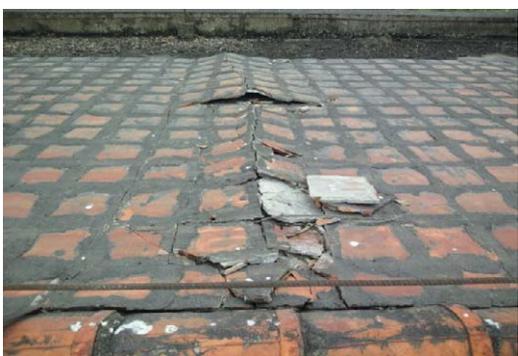
同施設は建設後17年以上が経過しているが、施設の使用に支障を来す不具合は無い。しかし緩勾配の屋根についてはタイルの割れや浮き上がりが散見され、下部のコンクリートスラブを通して雨水が染み出た痕跡があった。ベトナムならびにJICAのフォローアップ事業により、タイル部分の張り替え、増し張りの改修がなされているものの、未だ改善されていない箇所があった。視察した学校においては台風による被災履歴や避難施設としての使用歴はない。しかしながら停電頻度が高いため、近年取り入れているIT授業(コンピュータ使用)、プロジェクター等による英語教育の実施に支障を来しているとの報告があった。

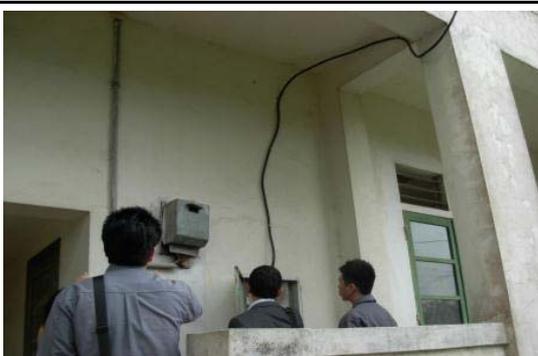
屋根材の割れ(ハナム省:Than Nghi PS)		電気の引き込みに不具合があり、新たに幹線を設置した。(ハナム省: Than Thuy PS)

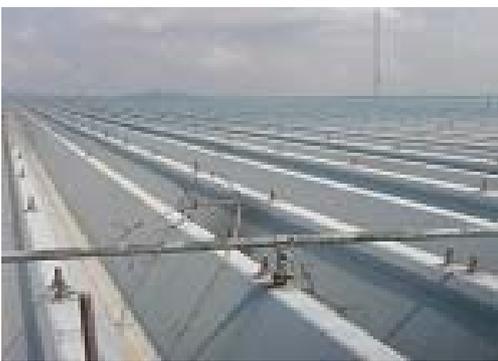
5. 施設の現状、問題点等	
<p>主な建物は8棟あり、管理事務棟、荷捌き棟、製氷施設棟などで構成されている。管理事務棟の屋根は陸屋根であるが、荷捌き棟、製氷施設棟は、折板による勾配屋根で屋根面積が約2840㎡、1920㎡と大きい。折板を固定するボルトの部分や、折板の裏側(室内側)部分が錆び始めており、できるだけ早い時期に補修することが望まれる。また、太陽光パネルは、折板の上に設置が可能であるが、塩害対策を施す必要がある。24時間稼働の大規模施設であるため電力需要が高い。月に5~6度の停電があり、計画停電が実施されると半日は電気が使えない。常設された発電機によって賄えるのはオフィスの電力のみで機材の運転には足りない。防災シェルターとしては、台風が近づいた際などに漁船・漁師を収容することがある。現在、漁船用のシェルターを新たに建設中である。</p>

管理棟屋根		折半屋根の状態

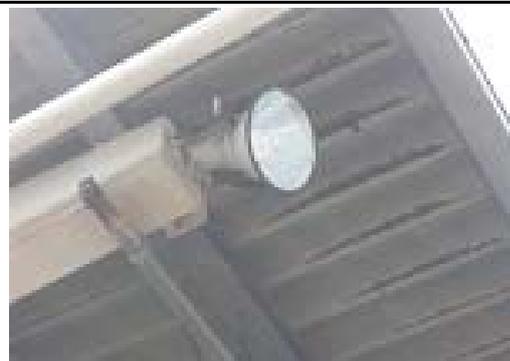
折半屋根先端部の錆		折半屋根裏部分の錆

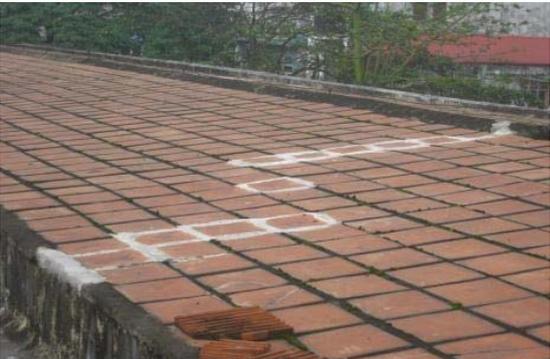
教室棟屋根 タイルの補修を実施(タンホア省: Nguyen Van Troi PS)		屋根のタイルの割れ、剥がれ(タンホア省: Quang Cu PS)

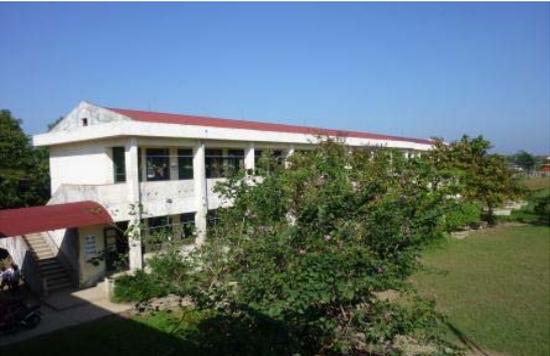
屋根については経年変化による材料の劣化と数度の台風の襲来時の被害が著しい。施設完成時のセメントファイバーボードから金属板への葺き替え工事が施されていた。屋根の改修工事は人民委員会や地方行政から費用が拠出された。

施設外観 屋根は金属板に葺き替えられている。(フエ省: Loc Tri PS校)		施設屋根 経年劣化ならびに台風被害により損傷を受けている。(フエ省: Houng Van 1 PS)

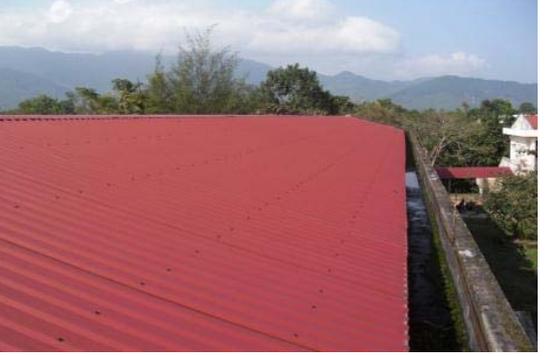
施設屋根 先方による屋根の葺き替え完了(フエ省: Loc Tri PS)		屋根材の劣化・損傷(フエ省: Houng Van 1 PS)

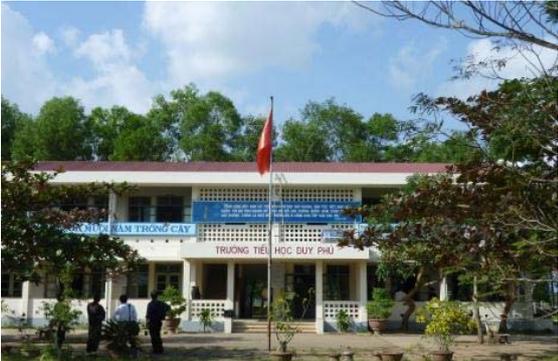
クワンナム省のDuy Phu校では2012年に壁のペンキの塗り替えを行っている。これは学校が維持管理費から修繕費を積み立て、その資金を活用して行った。長期修繕計画の下に維持管理がなされている事例である。

施設外観 屋根の葺き替え、塗装のやり替えが施されている。(クアンナム省:Duy Phu PS)		施設外観(ビントウワン省:Hung Long 1PS)

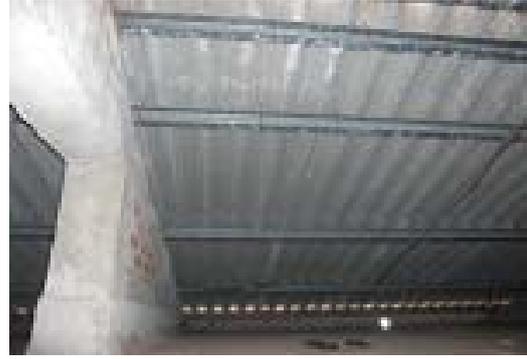
屋根材（繊維強化セメントボード）が劣化し、樹脂がむき出しとなり、穴や亀裂が多数発生していることが判明した。コンクリートのフラットスラブの上に屋根材が葺かれてるが、雨水がスラブに浸透し、室内側に染み出ている学校も見受けられた。

屋根からの漏水により天井(RSスラブ)に染み出た跡(クアンナム省:Vo Thi Sau PS)		葺き替えを行った屋根(内側)(ビントウワン省:Hung Long 1 PS)

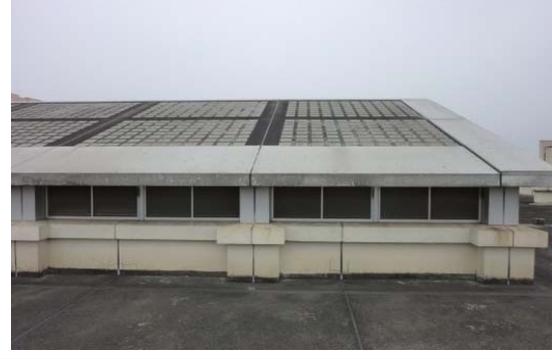
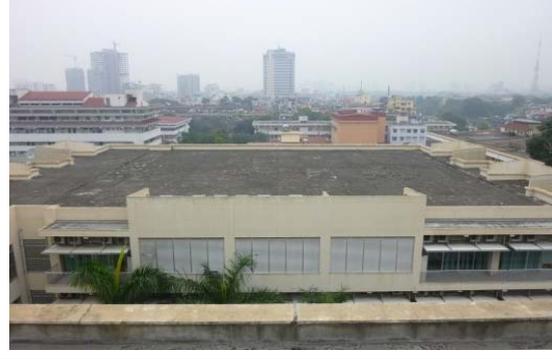
<p>竣工後13年を経ているが施設自体に大きな問題は生じていない。屋根(屋上)周りについては、関連部分を含めた損傷はなかった。</p> <p>低層棟の沈下により、高層棟とのEXP.J部分で10cm程度の高低差が生じたがスロープ等により解消されている。</p> <p>電気設備については施設の性格上照明、換気、空調、医療機材やOA、各制御など、必要な全設備を24時間稼働する必要があり、また停電時の対応のため発電機を設置している。</p> <p>政府資金により西側で21階建て高層棟建設中(基礎工事中)</p>
--

高層棟トップライト(ガラスブロック)	北側低層棟屋根

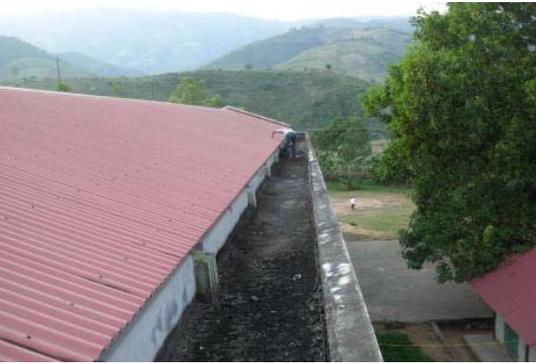
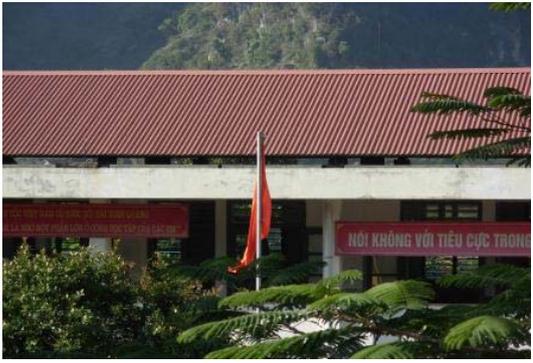
屋根の状態(ライチャウ省: Muong Muon PS)		屋根の状態(ライチャウ省: Binh Minh PS)

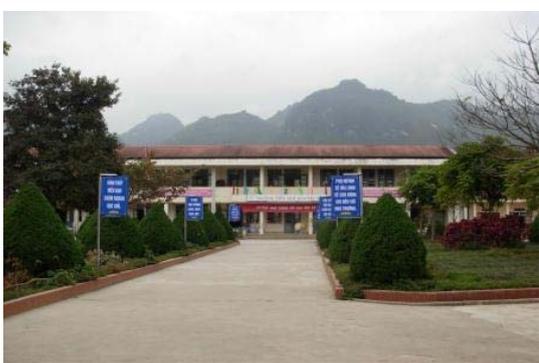
屋根材の経年変化(ライチャウ省: Binh Lu PS)		屋根材の経年変化(ライチャウ省: Tan Duong PS)

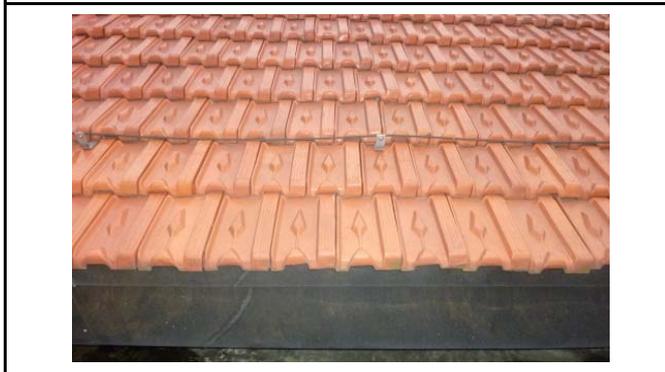
勾配屋根(瓦)の状態

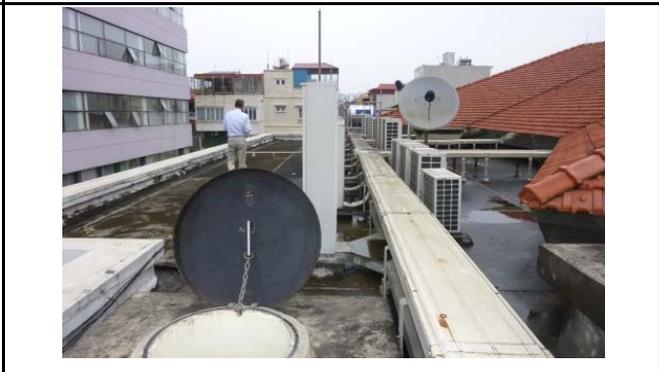
5. 施設の現状、問題点等
<p>本施設は外国貿易大学(ハノイ校)の敷地内に位置する。</p> <p>陸屋根には空調室外機が設置され、余剰部分は120m2程度である。勾配部分の架講は鉄骨の小屋組みであり、勾配は4/10である。屋根の下階の天井面に漏水の跡があるが、屋根からのもの、空調ドレンからの漏水または結露かは判別できない。</p> <p>また、施設の南側には11階建ての教室棟があり、本施設の屋根面に日影を作る時間帯がある。</p> <p>外国貿易大学の敷地内の施設であるが、運営維持管理費については独立しているため、基本的には独自の予算から維持管理を実施している。ただし、屋根の改善などを行う場合は外国貿易大学長の許可を得る必要がある。</p>

陸屋根部分は約1/2が空調機置き場となっている。

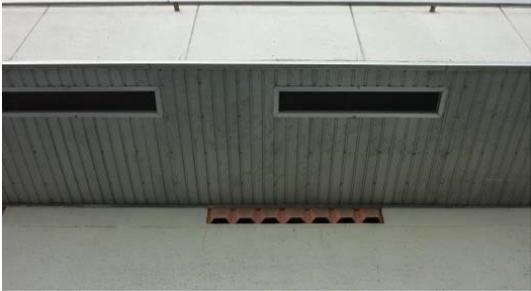
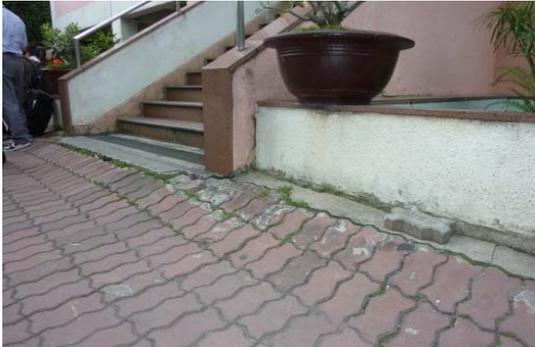
施設はコンクリート造3階建てで、主屋根は勾配部(瓦葺)であり、小面積の陸屋根(アスファルト防水)がある。陸屋根部には空調室外機置き場となっている。
健全な状態が保たれており、使用に支障を来す不具合は報告されていないが、敷地周囲の地盤の沈下が生じていた。
ハノイ校同様、外国貿易大学(ホーチミン分校)敷地内の施設であるが、運営維持管理費については独立しているため基本的には独自の予算から維持管理を実施している。ただし、屋根の改善などを行う場合は外国貿易大学長の許可を得る必要がある。

屋根端部納まり		
	周辺の地盤沈下の状態

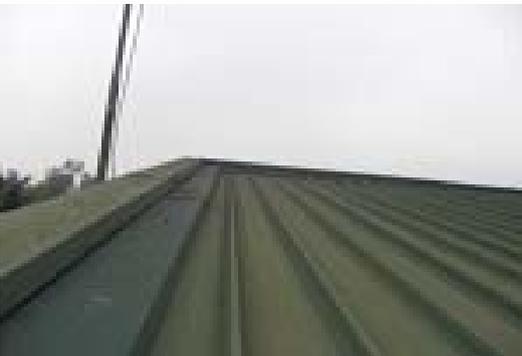
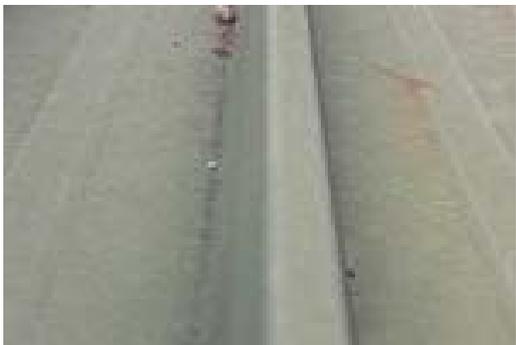
5. 施設の現状、問題点等	
<p>施設は、整備訓練棟、宿舎棟、事務棟の3棟であり、切り妻、片流れ屋根である。屋根は目立った不具合はみられなかった。また、第一交通技術訓練校の敷地から約12km 離れた場所に運転訓練センターがあり、自動車運転練習場には、ベトナム交通運輸省による案件で、5つの太陽光パネルによる街灯が整備されていた。</p> <p>維持管理状況は、交通運輸省の管轄となり、修理等に必要な費用は学校予算および交通運輸省から支出される。2010年に管理棟を修理している。</p>

整備訓練棟の屋根の状態		屋根材詳細

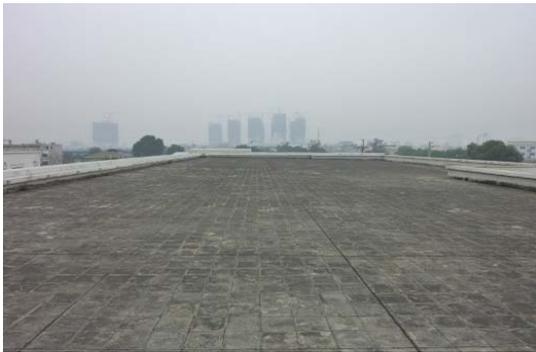
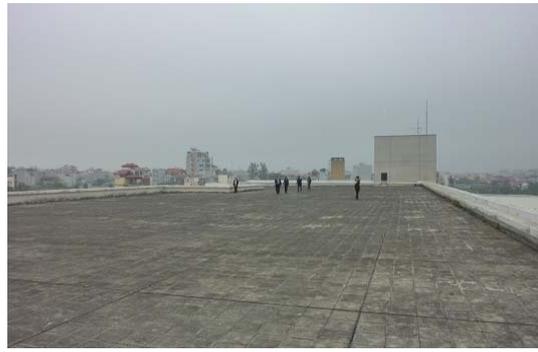
5. 施設の現状、問題点等	
<p>ベトナム国にある4のワクチン製造施設の中でも最重要施設として開発研究と製造を行っている。ODAで協力対象となった施設は製造棟、動物実験棟、機械棟でありすべての屋根は陸屋根である。製造棟は広大な屋根面積を持ち、設置物もない。</p> <p>また、屋根に関する不具合も報告されていない。</p> <p>ただし、ワクチン開発、製造を行うため高度の空調管理が必要な施設であり、設置物の与える影響については十分な調査と検討を要する。</p> <p>保健省の管轄であるが、ワクチン製造販売による独自の予算から施設の維持管理を行っているとのこと。なお、大規模修繕が必要な場合は保健省へ報告する。</p> <p>機材の維持管理は技術部長が担当しているが、一部機材は日本側によって定期メンテナンスが実施されている。今後も日本のODAによる技術協力プロジェクトが予定されており、技術支援・機材供与が想定される。</p> <p>ボイラー設備があり、一日の燃料使用量が1500Lとなるため、燃料(エネルギー)の補完が望まれている。</p>

製造棟屋根

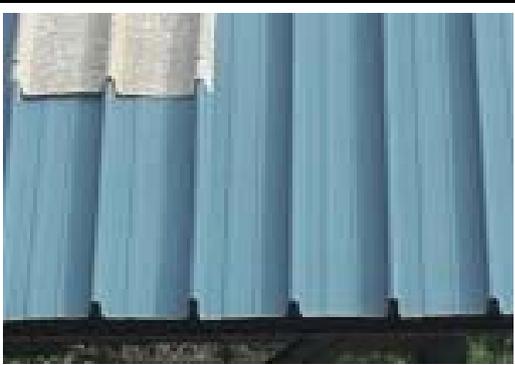
金属屋根の状態(グレーの部分はトップライト)	金属屋根の状態(天井面)

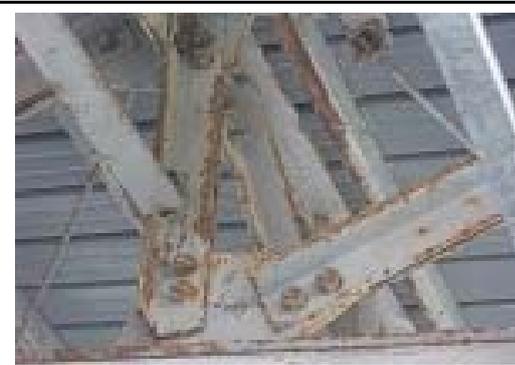
5. 施設の現状、問題点等	
<p>管理研究棟は、コンクリートスラブの上、現地瓦葺であるが、飼育孵化棟、親魚水槽棟、海水受水棟は、フッ素樹脂塗装鋼板折板葺きの勾配屋根である。</p> <p>フッ素樹脂鋼板は、腐食も無く良い状態を保っているが、それを支える鉄骨のトラスに錆が出始めている。海水を扱う施設なので、定期的な建物メンテナンス(特に鉄骨部分)が望まれる。</p> <p>また、海浜地区に位置するため、太陽光パネルを設置することは可能であるが、塩害の対策が必要となる。</p> <p>そのほか、機材でUVランプが供与されているが、日本製のため取替えができないとのことであった。</p>

鉄骨トラスの状態(錆が発生している)	屋根先端の状態(鉄骨部分に錆が発生している)

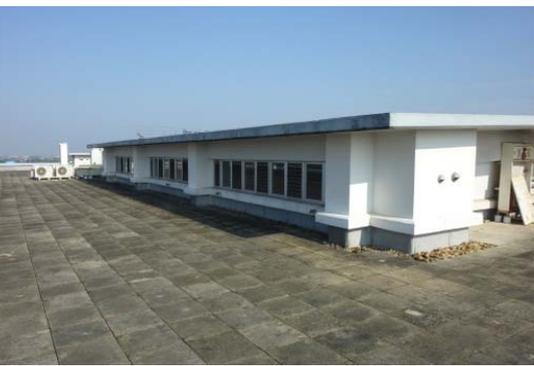
高層棟屋根(ハイサイドライト)		ハイサイドライトの防水の経年劣化の状態

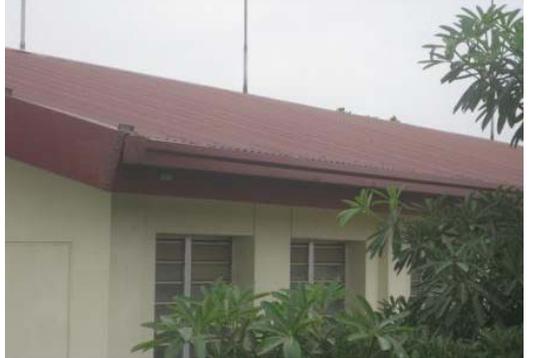
施設は、複数の建物タイプがあり、全てのタイプの屋根は切り妻であり、屋根は、コンクリートのフラットスラブに鉄骨の小屋組を架構し、鋼板で葺かれている。屋根には不具合は見られなかった。また、本計画においても調査校での台風による被災履歴や避難施設としての使用歴はない。

屋根の状態(フートー省: Ha Thach PS)	授業風景 北部山岳地域は冬場は昼間でも照明が必要 (タイグエン省: Nam Hoa PS)

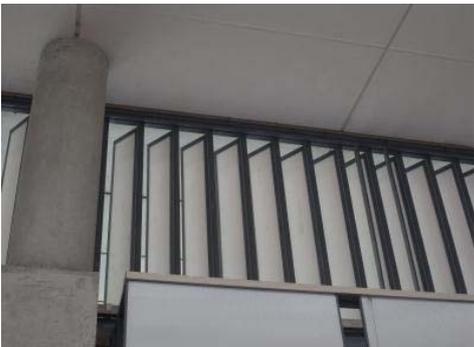
可変ルーバーによる自然通風			電力使用の展示設備の一部

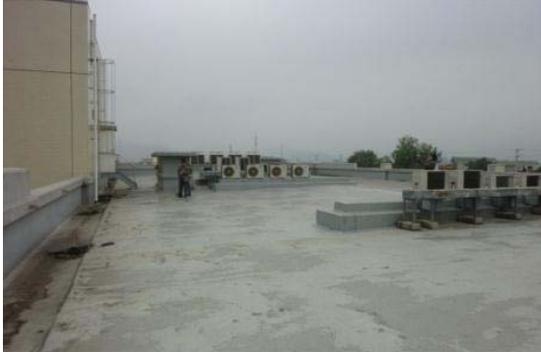
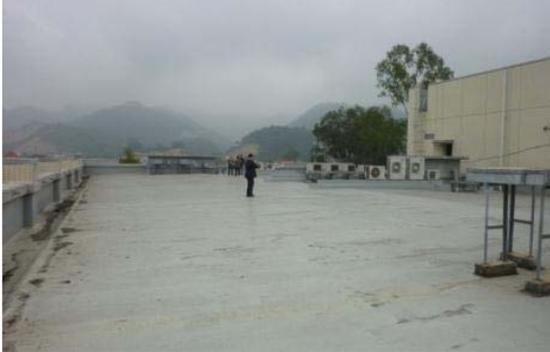
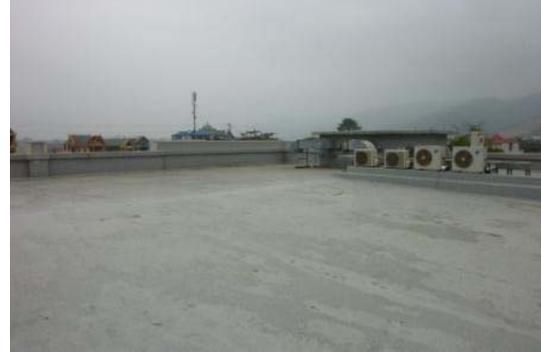
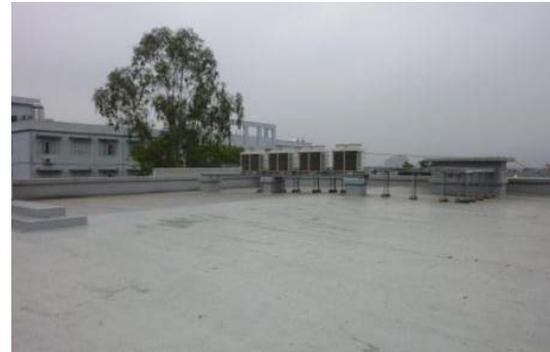
高度医療棟屋根		高度医療棟屋根

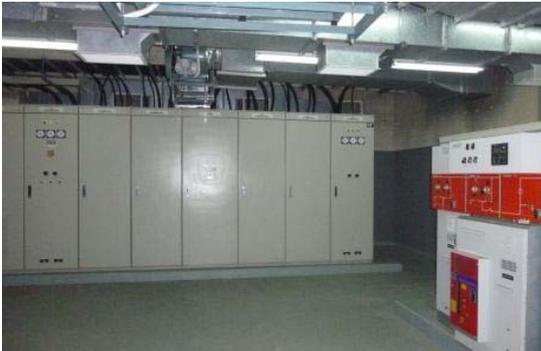
電気室内部(配電盤およびブレーカー)		発電機 300KVA

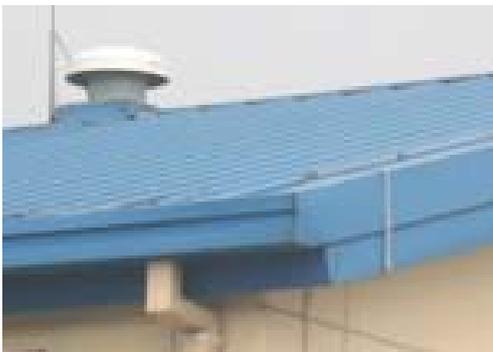
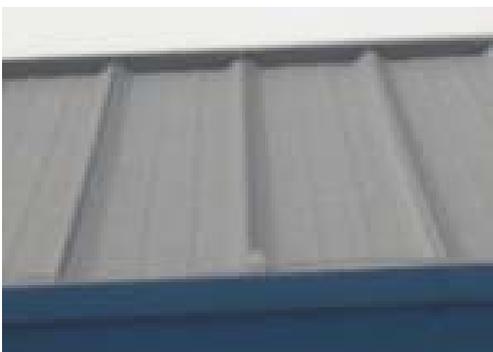
5. 施設の現状、問題点等
<p>施設は切り妻の大きな屋根の部分がX線検査室で、下屋部分が事務室である。外部からの目視では、屋根自体に損傷はみられなかった。しかしながら、2012年秋の嵐により事務室の天井で2箇所雨漏りの痕が見られたため、雨漏りの原因を特定し、補修するために、雨漏りの調査の実施が望まれる。</p> <p>維持管理はハイフォン税関施設で維持管理を行うが、5000万VNDを超える修理等についてはGDVCに報告して予算を要求する。施設内には専任の維持管理担当者はいない。</p> <p>非常用の500KVA発電機があり、全ての電力を賄うことができる。</p> <p>なお、セキュリティーレベルの高い施設であり、検査施設内部の視察は不可。またセキュリティー上屋根の改善、太陽電池の設置には消極的であった。</p>

施設外観			屋根の状態
屋根の状態

屋根の状態			屋根の状態
管理棟の漏水跡(天井のシミ)
